**NÆSTVED KOMMUNE  
EJENDOMMEN ØSTERGADE 5A OG 5B, GLUMSØ**

**BYGGETEKNISK GENNEMGANG**

Dato: 31. Marts 2025

Sag nr. 35.00.131

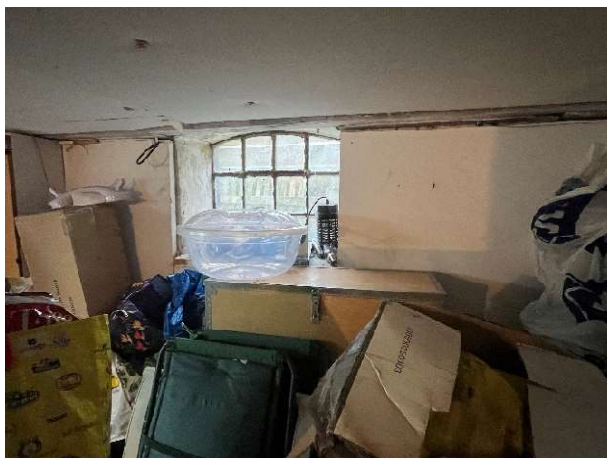
Ydervægge i kælder er beklædt med en pladebeklædning, så det er ikke muligt at konstatere mulige skader efter opstigende grundfugt. Men vurderet ud fra tilstanden på den indvendige væg vurderes der at være tilsvarende fugtskader bag ydervæggens pladebeklædning.

Yderdøren fremstår rimelig intakt og uden synlige skader, medens støbejernsvinduerne bærer tydeligt præg af deres alder med omfattende angreb af rust og udfalden kit.

Foto 1: Kælderydervæg og støbejernsvindue

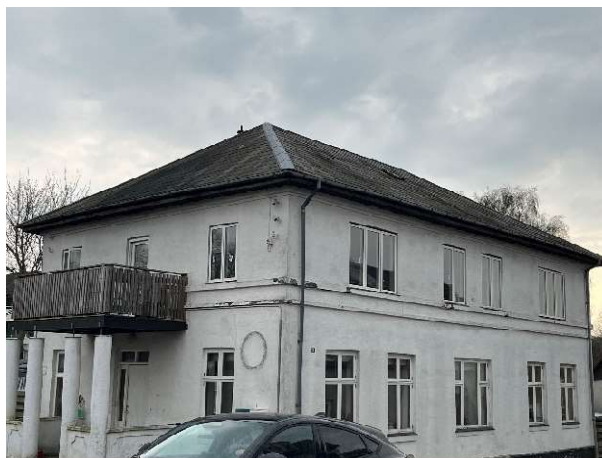
Selve muren fremstår overalt stort set intakt og uden større revner eller andre tegn på svigt. Overfladen gennemgås under pkt. (41)3.

Foto 2: Generel fremtræden for ydervægge

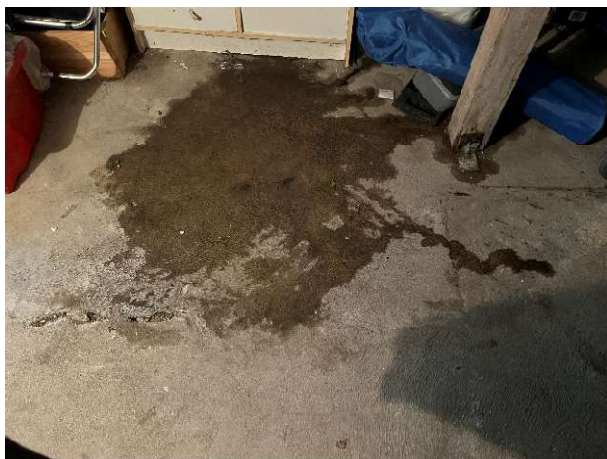
Kældergulvet fremstår med en del mindre revner, og med spor efter en tidligere opgravning, men ellers intakt og uden synlige skader.

Foto 3: Kældergulv med vand fra utæt vindue

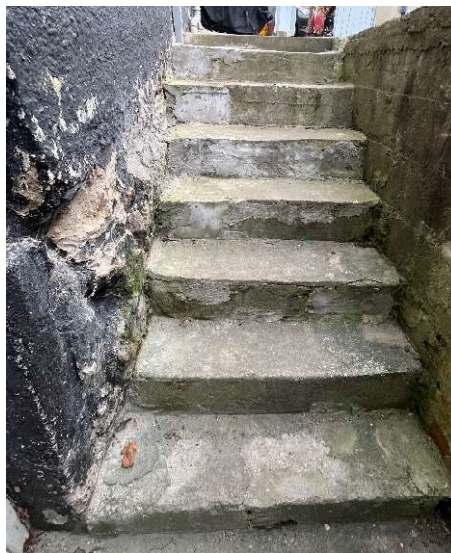
Trappens trin fremstår meget slidte og med mange spor efter reparationer af tidligere afskalninger. Det samme gælder gulvet i kælderniveau, medens trappevangen fremstår stort set intakt og uden mange skader. Trappen mangler et forskriftsmæssigt gelænder / værn i terræn.

Foto 4: Kældertrappe og kældervæg

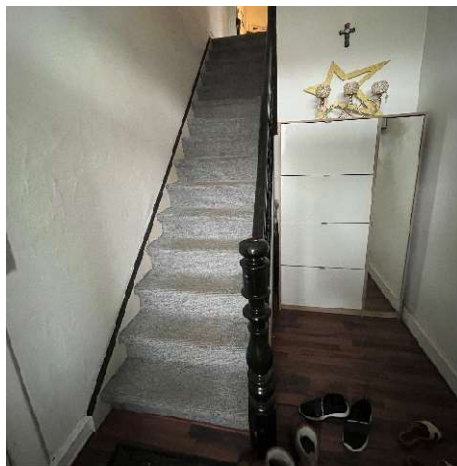
Ejendommens hovedtrappe til lejligheden på 1. sal er en sædvanlig indvendig trappe af træ med en pudset underside og med tæppebelagte trin. Trappens mål, stigning 200 mm, grund 210 mm og fri bredde 860 mm, opfylder ikke dagens krav til trappeadgang til en bolig. Se foto 5

Hovedtrappen fremstår intakt, og rimeligt vedligeholdet og uden tegn på skader.

Foto 5: Indvendig trappe til 1.sal (5B)

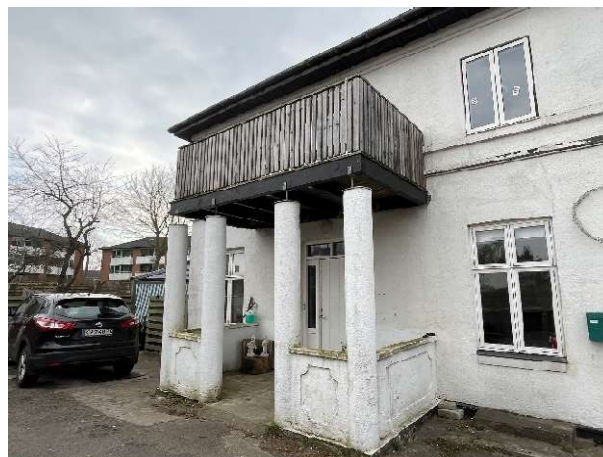
Altanen ved ejendommens gavl mod nordvest er opbygget med tung underdel af runde betonsøjler, og en altanbund og værn af ubehandlet træ. Altanens bund af træbjælker og et trægulv, lagt med ca. 10 mm afstand, opfylder ikke dagens krav til lodret brandsmitte, hvor en altanbund som nærværende skal være sikret til min. EI 60 A2-s1, d0. Se foto 6.

De bærende runde søjler fremstår intakte og uden synlige skader. Det samme gælder altanens gulv og værn, men denne del er præget af en manglende vedligeholdelse.

Hoveddørene i stueetagen fremstår generelt intakte, uden synlige skader og godt vedligeholdt. Terrassedøren på 1. sal mod gaden fremstår ligeledes intakt, uden skader og godt vedligeholdt.

Foto 6: Altan ved gavl og hoveddør

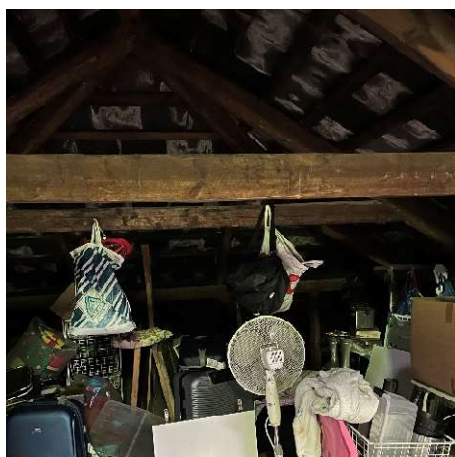
Tagkonstruktionen fremstår intakt og generelt uden spor efter indtrængende fugt eller andre former for fugtskader, ligesom der ikke ses spor efter insektangreb. Se foto 7.

Foto 7: Tagværk

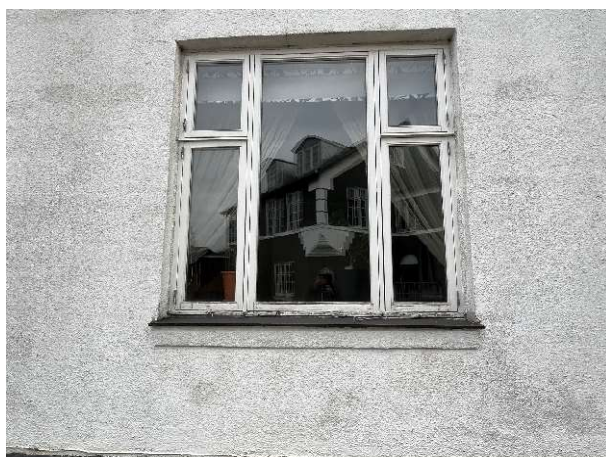
Ejendommens vinduer er i stueetagen udført som 2- og 3- fags dannebrogsvinduer i træ med hvidmalet overflade udvendigt og ubehandlet træ indvendigt og med 2-lags termoruder. Det bemærkes, at med en fri åbning på max. 46 cm, er der ingen af de oplukkelige rammer, som opfylder bygningsreglementets krav til en fri bredde på 50 cm for redningsåbninger. Se foto 8.

Vinduerne i stueetagen vurderes at være omkring 40 år gamle og fremstår rimeligt intakte uden punkterede ruder og begrænset nedbrydning, men med et stort behov for

udvendig malerbehandling.

Generelt fremstår sålbænke af skifer intakte og uden synlige skader, medens de hvidmalede fremstår med nedbrudt maling og afskalninger.

Foto 8: 3-fags vindue mod gade / skifersålbænk

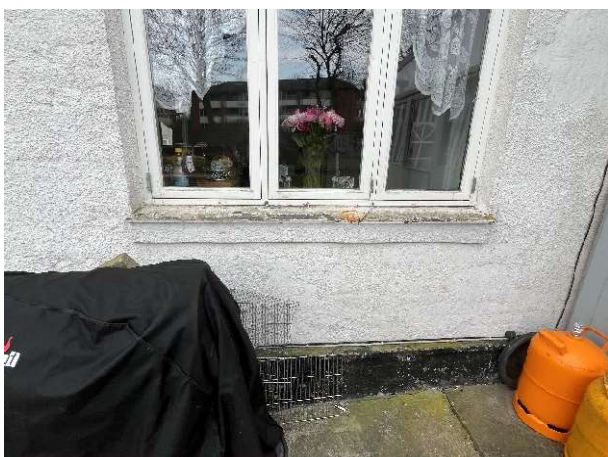
Foto 9: 3-fags vindue mod have / malet sålbænk

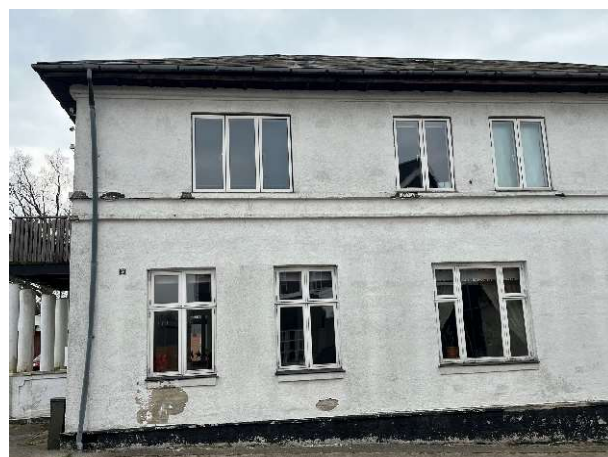
Tagudhæng og tagrender og -nedløb fremstår intakte og uden synlige tegn på skader eller nedbrydning, men med tydelige tegn på, at det er en ældre bygningsdel.

Foto 10: Tagudhæng og tagrende

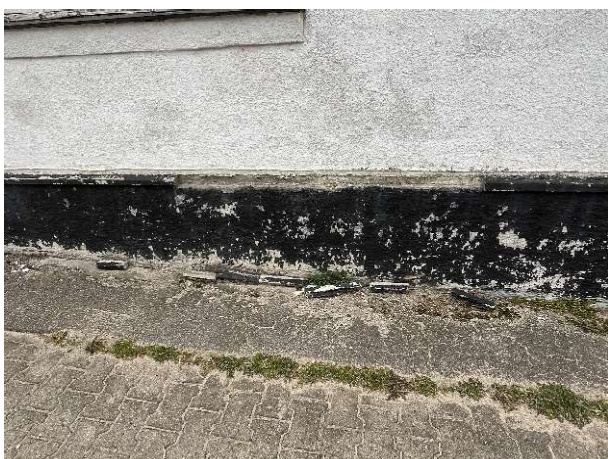
Overfladen fremstår delvist intakt, men med mange afskalninger i både det pudsede underlag og i den asfalterede overflade og tydeligt præget af manglende vedligehold.

Foto 11: Afskallet sokkel mod gade

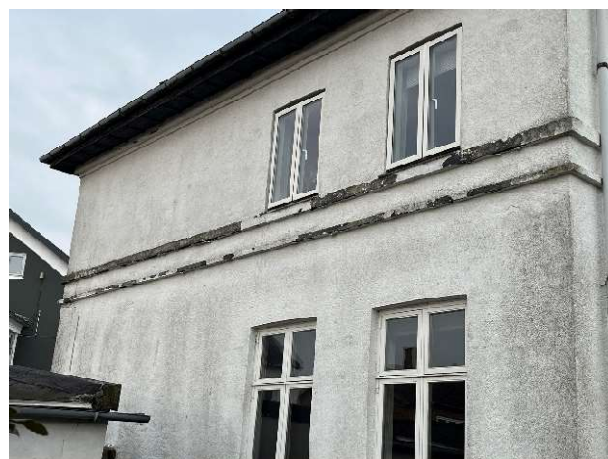
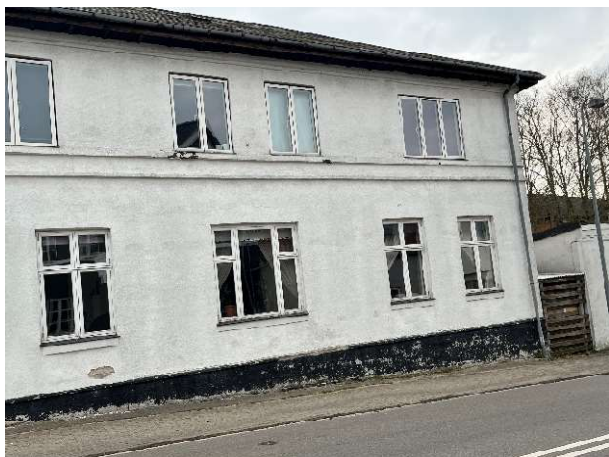
Alle ydervægge fremstår rimeligt intakte, men med mange områder med partielle afskalninger og områder med løs puds. Og så bærer facaderne tydeligt præg af, at de formentlig ikke er blevet vedligeholdt siden udførelsen af den stænkpuksede overflade, og at der derfor er behov for en snarlig reovering af facadernes overflader.

Foto 12: Afskallet puds på gesimser på gavl

Foto 13: Afskalninger og nedbrudt facade mod gade

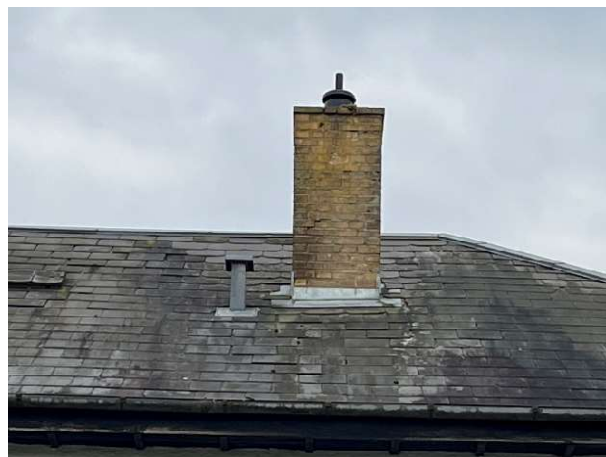
Tagdækningen fremstår generelt rimelig intakt, men med et antal utætheder, hvor beboeren ved regnvejr opsætter fade til opsamling af regnvand. Især på havesiden er der et større område omkring skorstenen, hvor der ses flere knækkede og løse skifer. Tagdækningen er således i en tilstand, hvor en snarlig renovering er påkrævet, og her skal man være opmærksom på, at tagdækningen vurderes at have en alder, hvor eternitskiferen kan forventes at indeholde asbest.

Foto 14: Skader på eternitskifer ved skorsten
