# Miljø- og geoteknisk undersøgelse Næstved Bymidte, Rådmandshaven/Kindhestegade

Adresse: Næstved Bymidte ved Rådmandshaven, 4700 Næstved

Rekvirent: Næstved Kommune, Stab Jura

DGE-sag: 20-0639

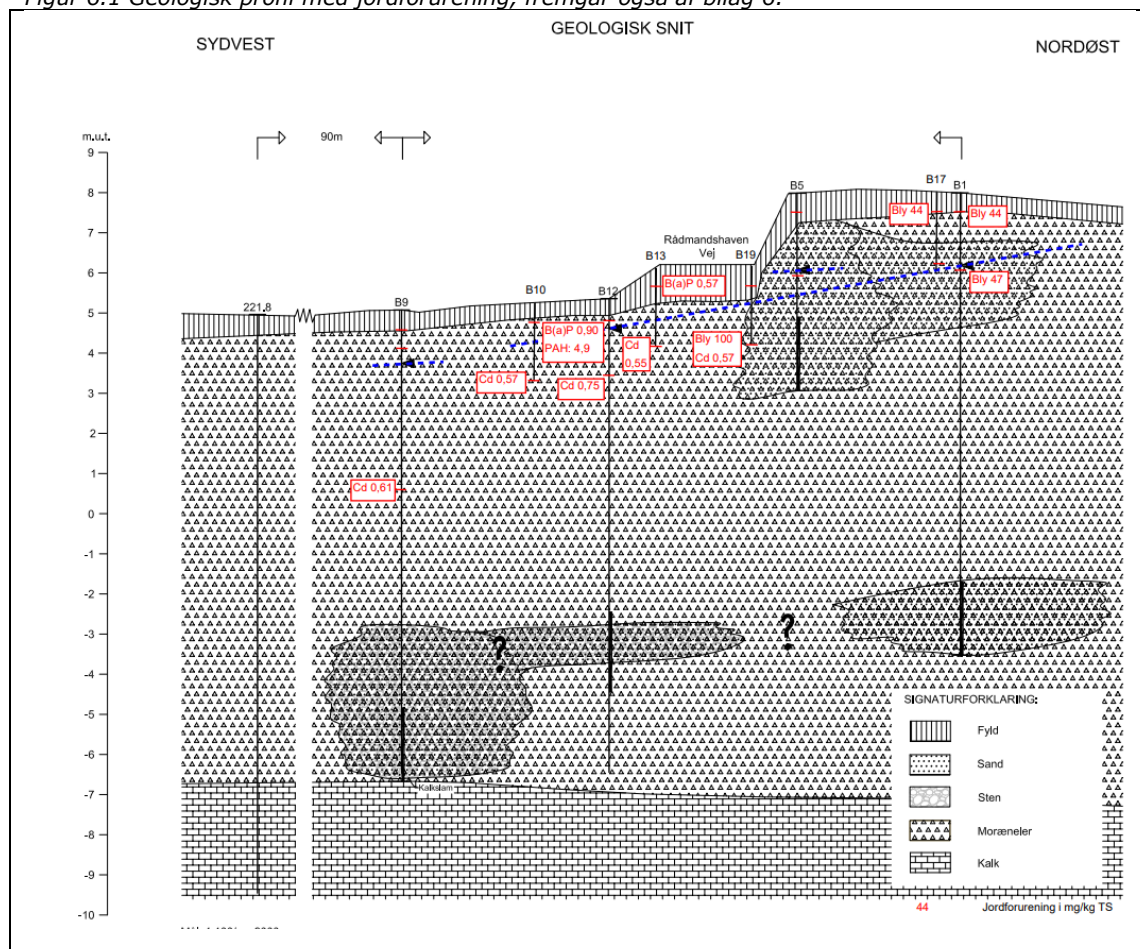
Figur 6.1 Geologisk profil med jordforurening, fremgår også af bilag 6.

Der er placeret et byggefelt nord for Dania 13-15, hvor der er placeret en boring. Her der påvist lettere jordforurening i B19 2,0 m u.t.
