Næstved - Grundsalg

Næstved Kasserne

Orienterende forureningsundersøgelse på tidl. skydebaner

Projektnr.: 30.5402.74

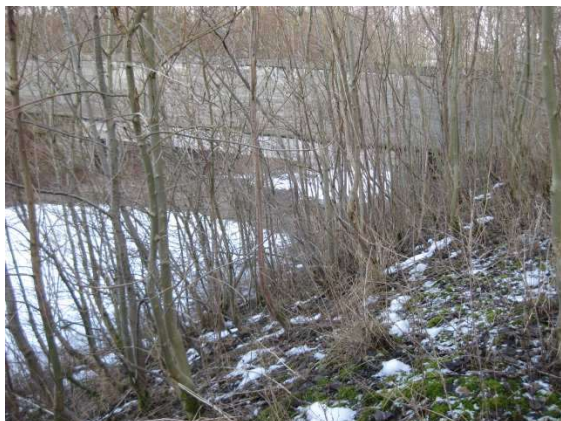
200 m banen er nedgravet i terrænet omgrænset af sidevolde og endevold mod øst. Ca. halvdelen af banen ligger i det undersøgte område inklusive endevolden. Over banen findes kuglefang i form af betonelementer, jf. foto 1 og 2 i bilag 2.

1) 200 m bane set ovenfra fra vest mod øst

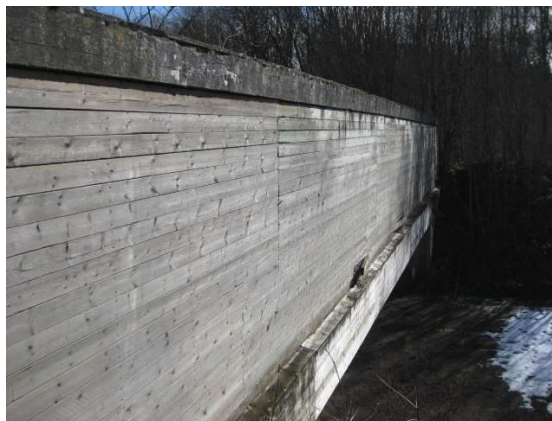
2) Kuglefang over 200 m bane, fra nord mod syd

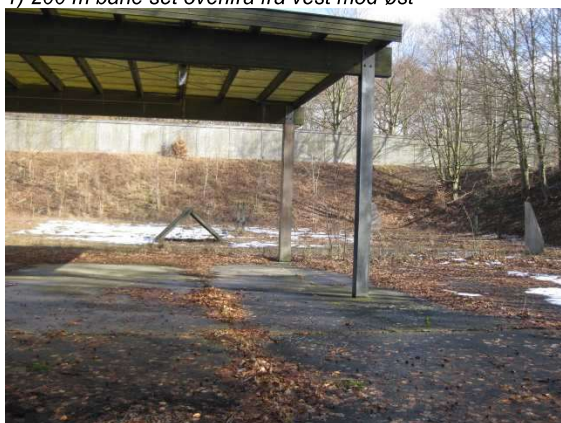
Pansermålsbanen er omgivet af fire volde, hvor der er tilkørselsrampe i den ene. Der findes et halvtag, og under dette samt på nedkørselsrampen er der befæstet areal, jf. foto 3 i Bilag 2. Underlaget på resten af arealet består af jord/grus (det var svært at afgøre, da det ved besigtigelsen var dækket af visne blade). Der blev observeret gamle elektriske installationer i form af elskab.

3) Minipanserbane med befæstet areal og jordvolde, set fra øst mod vest

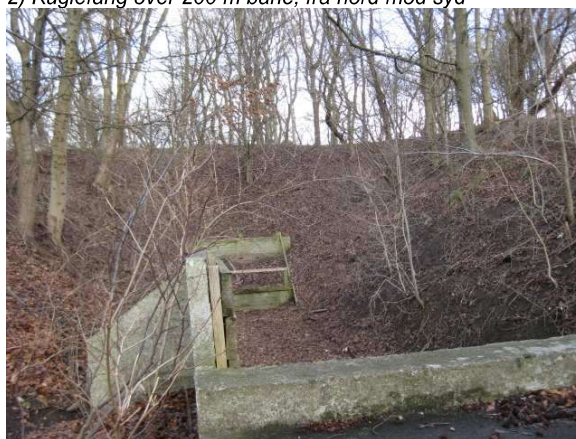
Kortskydebane 1 er omgivet af 2 sidevolde og endevold med kuglefang. Banen indledes med betonoverdækning, jf. foto 4, bilag 2. Det er denne bane der er fra før 1952.

4) Kortsskydebane 1

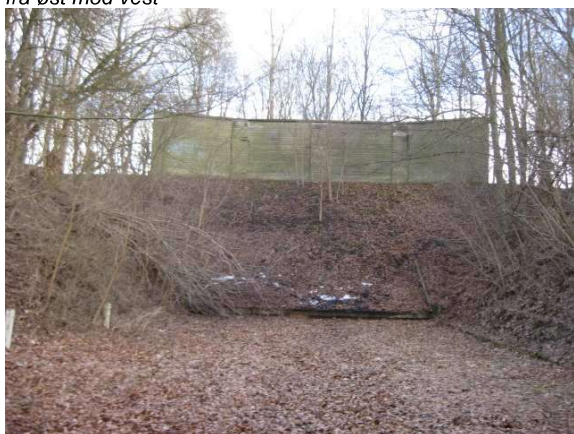
Kortskydebane 2 er omgivet af 2 sidevolde og en endevold. Der findes et halvtag i starten af banen, jf. foto 5 og 6, bilag 2. En betonvæg støtter endevolden.

5) Kortsskydebane 2

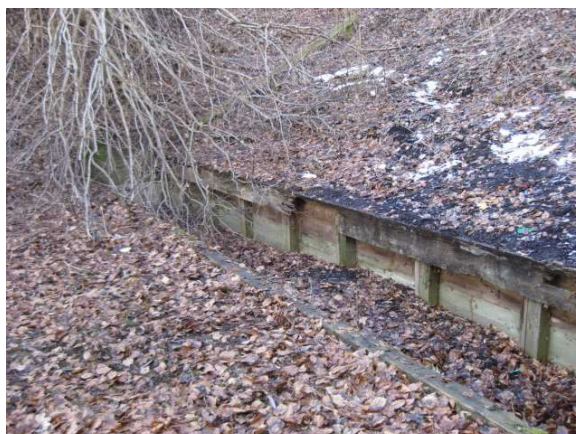
6) Kortsskydebane 2, endevold

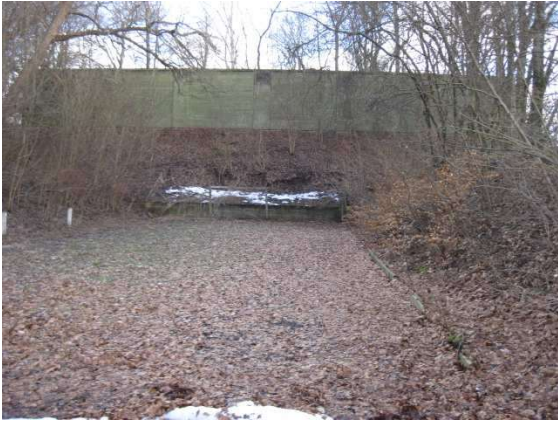
Kortskydebane 3 er omgivet af 2 sidevolde og en endevold, jf. foto 7, bilag 2. En betonvæg støtter endevolden.

7) Kortskydebane 3

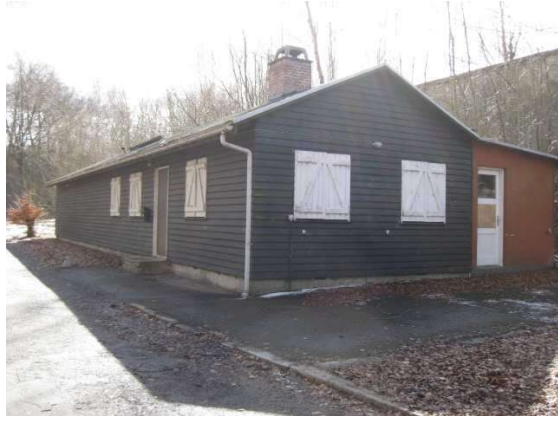
Bygningerne er kun observeret udefra, jf. foto 8-10, bilag 2. Der er 2 bygninger i forlængelse af hinanden, hvor den sydligste har været brugt til skivedepot med værksted ifølge situationsplan 1952. Den nordligste af bygningerne er ikke med på situationsplan fra 1952, og den historiske anvendelse er derfor ikke kendt. Begge bygninger har senest været anvendt til klubhus. Latrin bygningen anvendes nu til skur. Der er flisegulv. Det ældste skivedepot er en murstensbygning med befæstet areal omkring.

8) Oprindelig skivedepot med værksted

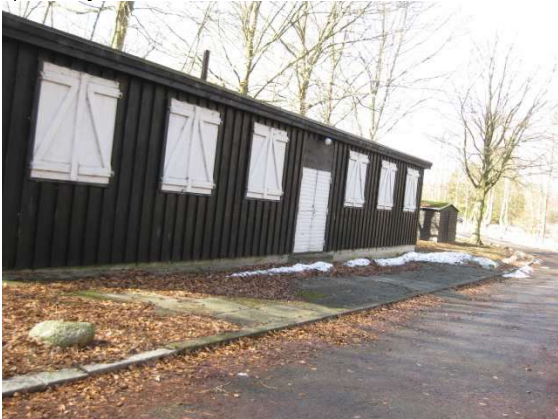
9) Bygning, ukendt oprindelig. Skur ses i baggrunden (tidligere latrin bygning)

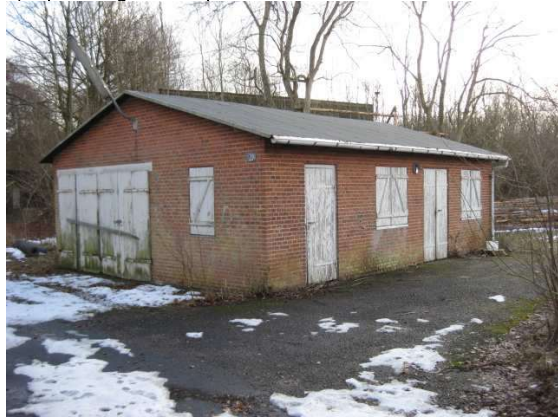
10) Oprindeligt skivedepot fra før 1952

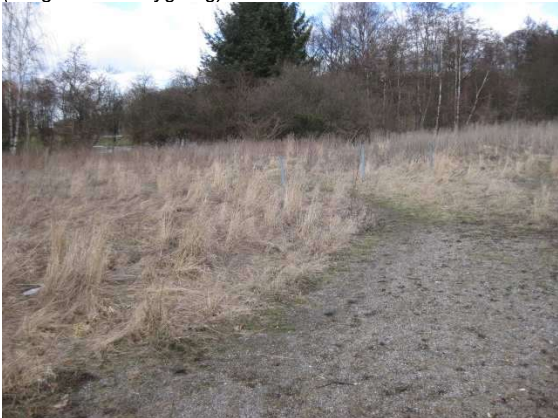
Løbebane nord for skydebaneanlægget er også besigtiget. Det nye skel var markeret af landmåler. På den baggrund vurderedes det, at der er et område på ca. 5 m · 25 m af løbebanen, der ligger i det undersøgte område. Løbebanen består af grus/græs, og det omkringliggende består af græs, jf. foto 11, bilag 2.

11) Løbebane

Der bør tages prøver med karteringsspyd for at fastslå om der er udlagt slagge under løbebanen nord for skydebaneanlægget.
