**Næstved Kommune - Enø Kystbeskyttelse**

Områdebeskrivelser

Projekt nr.: 229255  
 Dokument nr.: 1229944183  
 Version 3  
 Revision 2

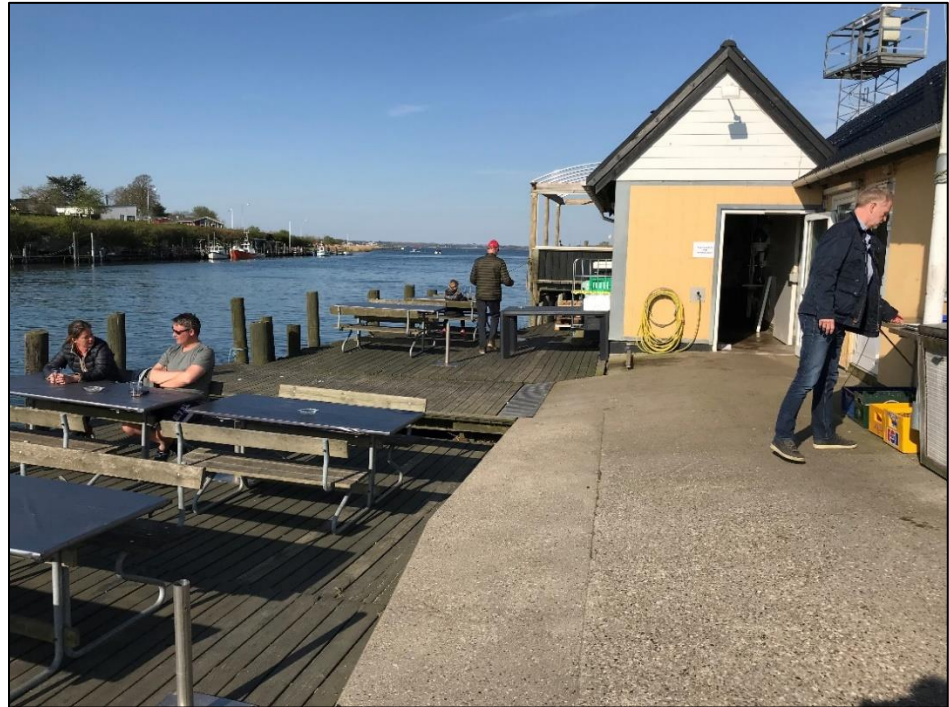
Ud for Ved Broen 22 ophører spunsen. Skrånningen flader ud og terrænet er lokalt lavtliggende. I dette område, øst for spunsens ophør ligger fiskehandleren meget lavt og tæt på vandet, se Figur 1.4.

Figur 1.4: Forside af Fiskehuset med udeservering helt ned til kajkanten.

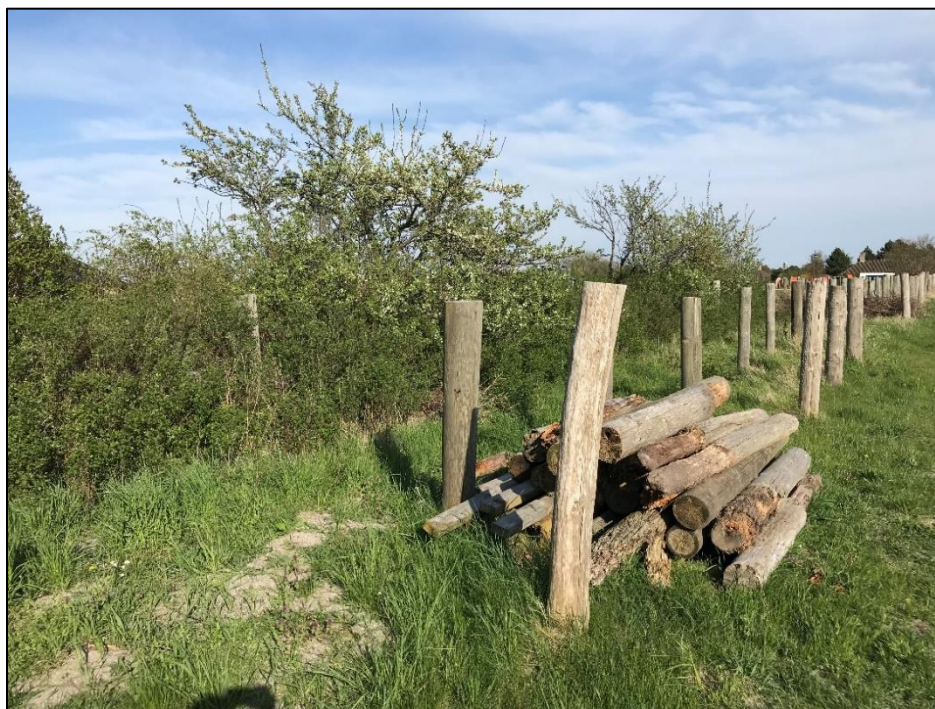
Øst for lystbådehavnen ligger Stejlepladsen som strækker sig til Spejderhytten, Feriecenteret og Enø Kystvej. Området anvendes ikke længere som stejleplads. Langs den vestlige del af Stejlepladsen ligger en velbevokset vold med topkote over +3,0 m DVR90, se Figur 1.7. Derefter ligger terrænet igen imellem +1,9 og +2,2 m DVR90.

Figur 1.7: Stejleplads og højtliggende terræn bag masteskuret.

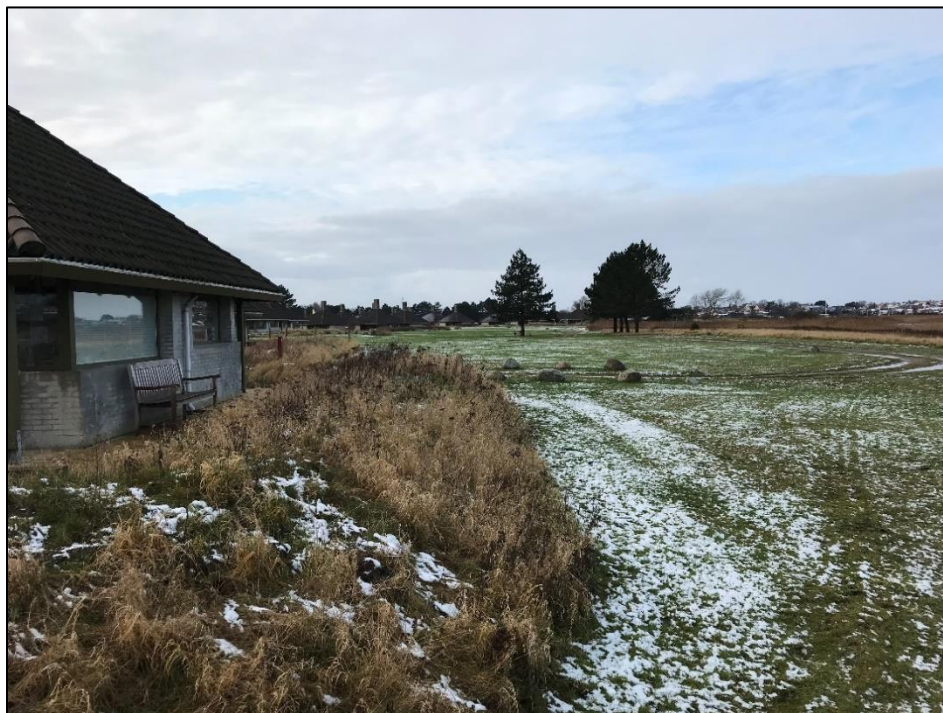
Stort set alle Fjordhusene er omkranset af en smal jordvold som afgrænsning af terrassen med topkote mellem +1,5 og +2,2 DVR90, se Figur 1.1 og Figur 1.8.

Figur 1.8: Nordøstligste fjordhus med jordvold i forgrunden. Foto er taget mod vest.

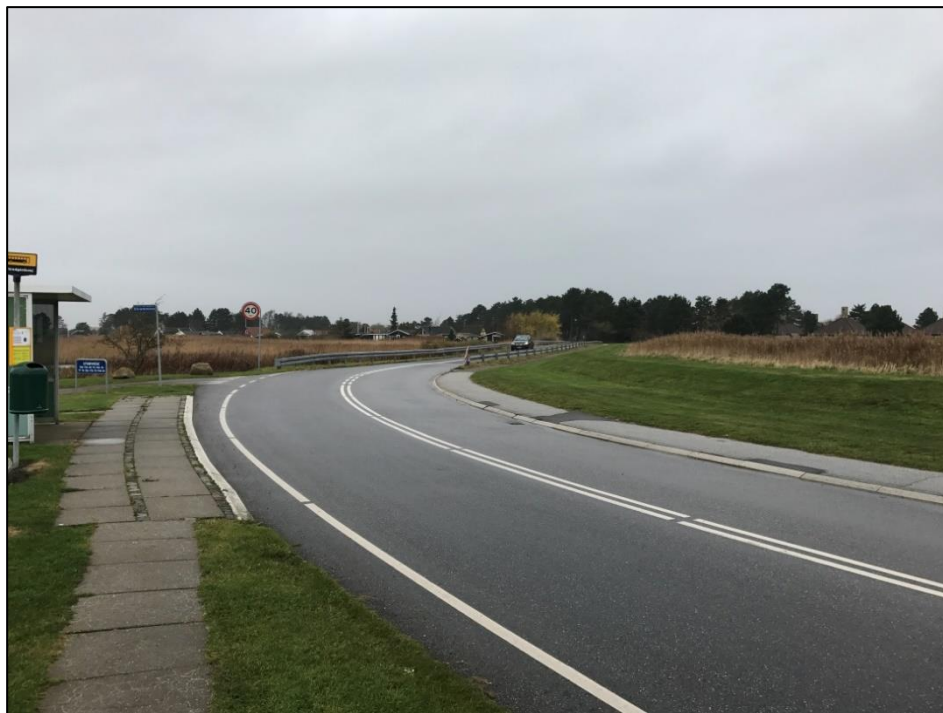
Fra de sydligste af Fjordhusene (nr. 86 og 87) går en smal jordvold/dige på begge sider af vejen med kronekote i +1,6 til +1,8 m DVR90. Dette græsklædte dige fortsætter henover dæmningen mellem det lavtliggende vådområde (Mindegabet) og Strømmene, Figur 1.9.

*Figur 1.9: Enø Kystvej lige efter dæmning ved Gerbredgårdsvej. Billedet er taget mod nordvest.*

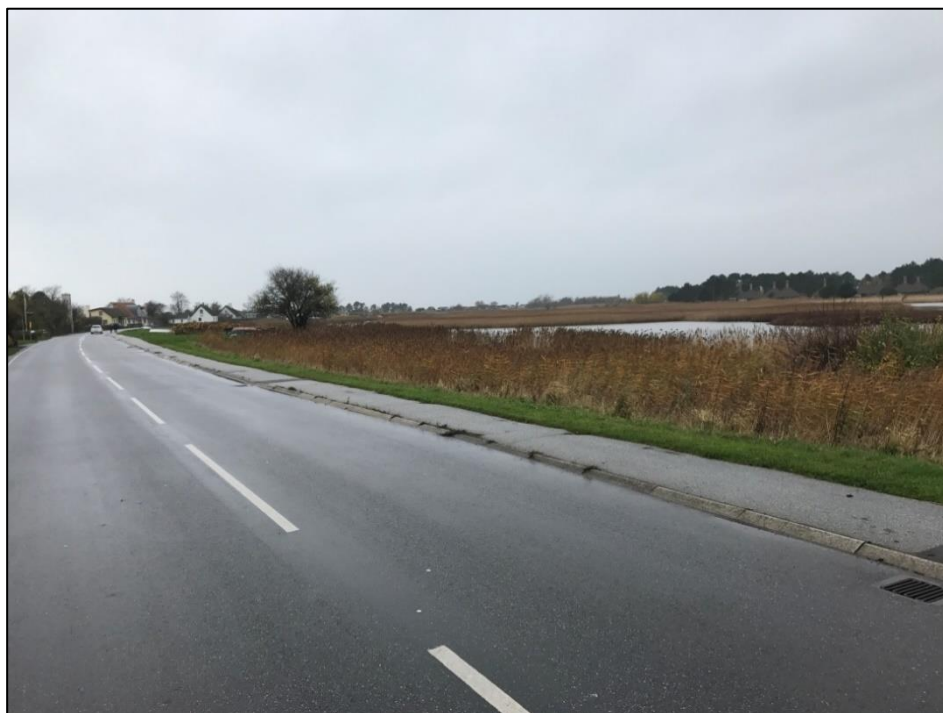
Diget stopper ud for Enø Kystvej 110, hvorefter vejen ligger i kote +1,3 til +1,7 m DVR90 helt indtil Vendepladsen ved Reedtzholmvej. Terrænet foran vejen ligger i kote +0,7 m DVR90 og består af en smal stribe siv-bevoksning, se Figur 1.1 og Figur 1.10.

*Figur 1.10: Enø Kystvej ud for nr. 114 med orientering mod vest. Ud for træet slutter eksisterende dige.*

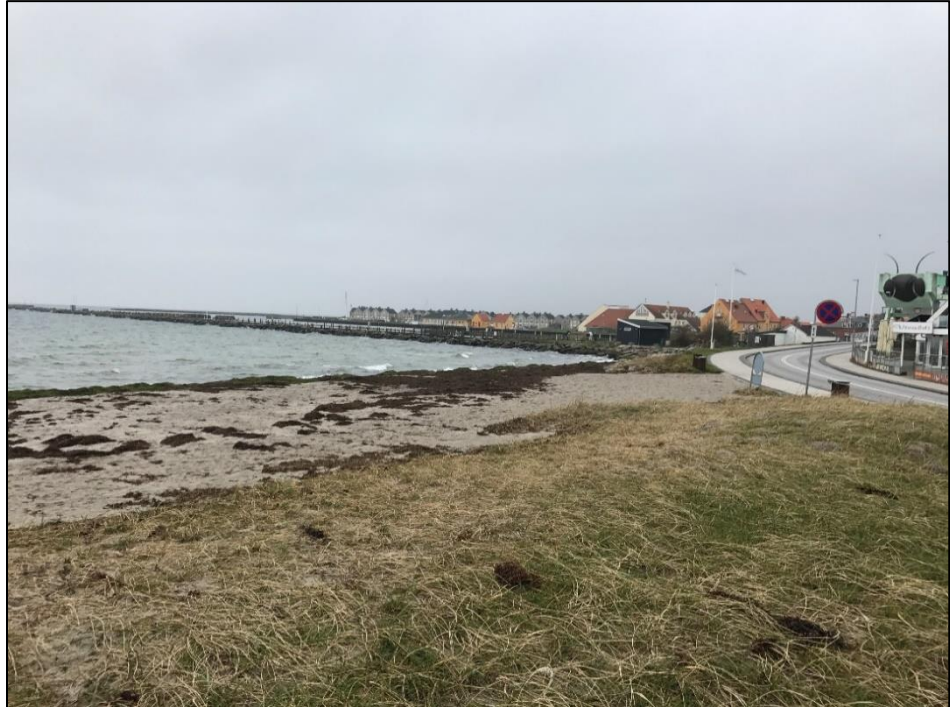
Figur 1.12: Enø Kystvej og stranden ved svinget op mod Græshoppebroen ved Vivaldi. Foto er taget med orientering mod vest

Ud for Vivaldi og rundt i svinget af Enø Kystvej er det foranliggende terræn mellem +1,6 og +2,0 m DVR90. Vejen rundt i dette sving er beskyttet af en skråningsbeskyttelse, der ligger med foden i vandkanten, se Figur 1.1 og Figur 1.12.

Området ved dette sving og lige bagved udgør en hydraulisk passage gennem hvilken vandet i tilfælde af stormflod vil kunne forplante sig til det større, sammenhængende oversvømmelsestruede område. Særligt umiddelbart efter skråningsbeskyttelsens østlige ende er terrænet nedslidt af badegæster der passerer ned til stranden herigennem. Derfor udlægges også sand her indimellem.

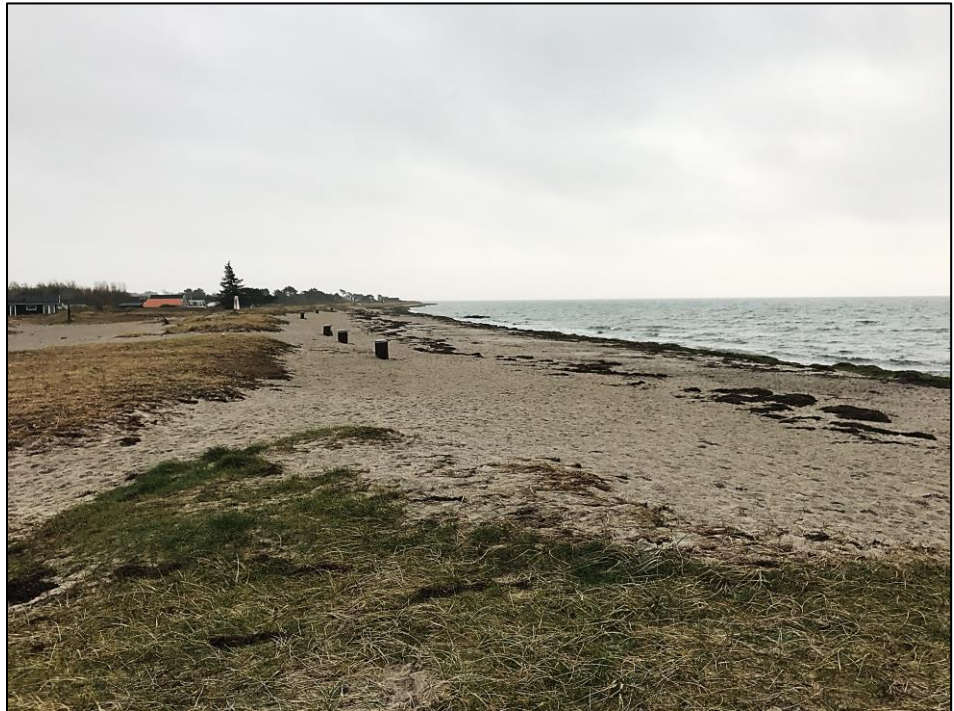
På denne strækning er allerede et ca. 600 m langt dige på bagstranden parallelt med Lungskyst mellem Enø Kystvej 10 og Strandvej 21A. Diget er mellem 20 - 30 m i bredden og med kronkote varierende omkring +2,2 m DVR90. Diget er med tiden slidt betydeligt, hvorfor sikringsniveauet er varierende.

Figur 1.13: Karrebæksminde strand og diget mellem strand og bagland. Billedet er taget meget nær Enø Kystvej med orientering mod sydøst.

Den foranliggende strand ud for det eksisterende dige har en bredde på ca. 35 m længst mod nord og er smallere i syd med en bredde på ca. 15 m, se Figur 1.13. På denne strækning har været foretaget et par strandfodringer.

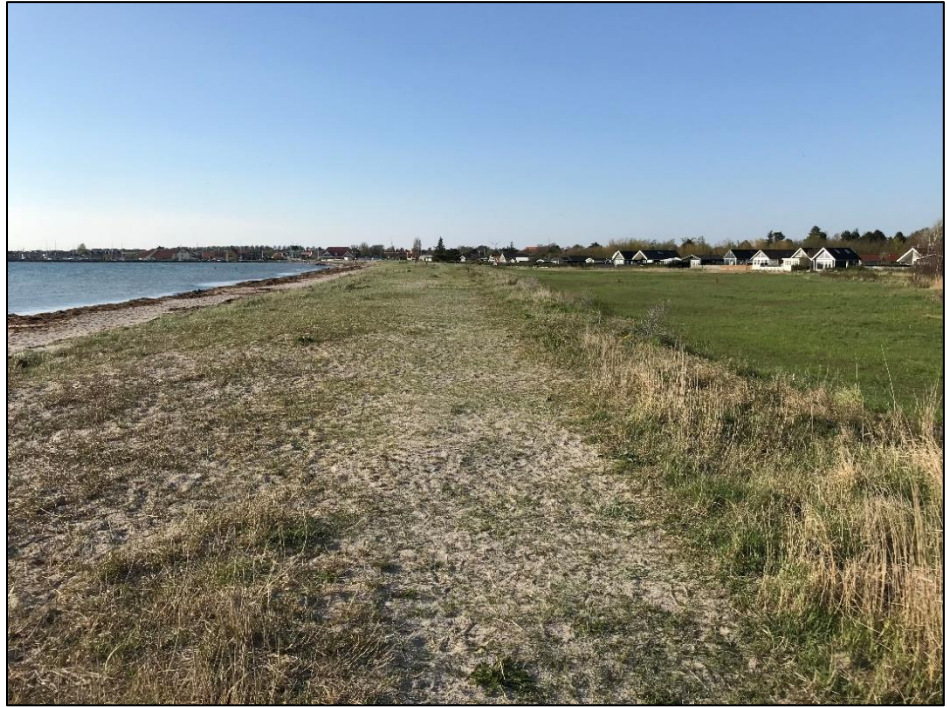
Terrænet umiddelbart bag det eksisterende dige er mellem +0,0 og +1,0 m DVR90, se Figur 1.1 og Figur 1.14.

*Figur 1.14: Nordlige havdige og  
lavtliggende bagland.*

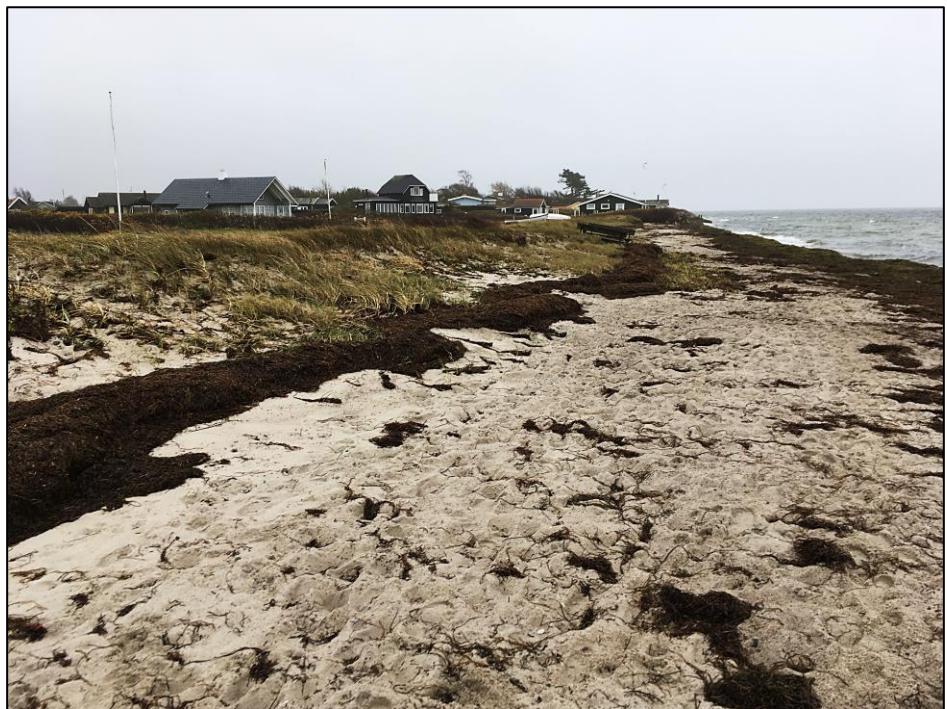
Bagstranden mellem Strandvej 21A til 24 bærer tydeligt præg af at være udsat for erosion og fremstår ikke som en egentlig klit men som en mindre klint. Der bemærkes ikke forhøjning fra landværts side om end området er omfattet af Natura 2000 habitatnaturtypen 'forklit', Figur 1.15. Hele strækningen mellem Enø Kystvej 10 til Strandvej 24 er omfattet af denne fredning.

*Figur 1.15: Stranden mellem  
Strandvej 21A og Strandvej  
24 (ses som det mest kyst-  
nære hus i baggrunden).  
Havskarnslinjen fra seneste  
storm, Ingolf, ses helt op til  
klitfoden.*

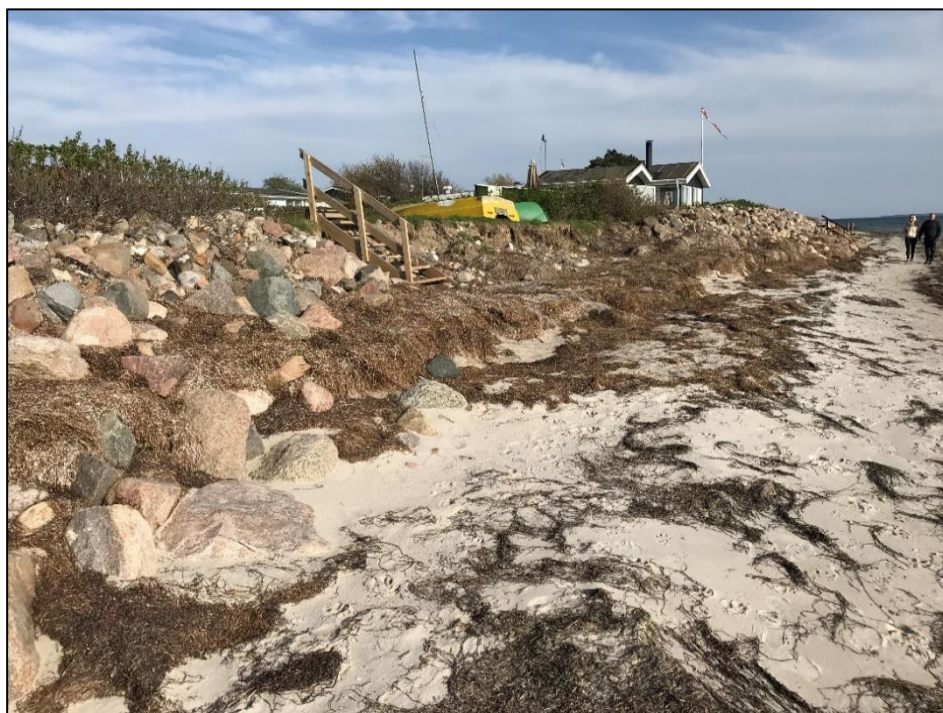
På hele denne strækning er anlagt hård kystbeskyttelse i form af skråningsbeskyttelse med kronekote mellem +1,5 og +2,5 m DVR90. Topkote, dimensioner og tilstand af skråningsbeskyttelsen er særdeles varierende, Figur 1.16. Ud for bebyggelsen på havværts side af vejen (nr. 24 og 26) samt nr. 30 er skråningsbeskyttelsen højest med kronekoter mellem +2,2 og +2,5 m DVR90.

Mellem Strandvej 24-29 varierer strandbredden mellem 2-5 m, mens stranden er stort set forsvundet foran nr. 30 og 31. Generelt er stranden meget lav her. Passage forbi nr. 30 og 31 langs stranden er kun muligt ved lavvande.

*Figur 1.16: Beskadiget kystbeskyttelse og lokalt erosionskår ud for grunden lige sydøst for Strandvej 24 (ved de to både).*

*Derudover ses varierende tilstand og dimensioner af skråningsbeskyttelsen. Billedet er taget ved lavvande med orientering mod sydøst.*

Denne kyststrækning er udsat for pågående erosion i højere grad end den resterende projektstrækning nord herfor. Dette er også årsagen til, at skråningsbeskyttelsen er bygget, og at stranden er lavere og forsvindende mod syd.
