**Næstved Kommune - Enø Kystbeskyttelse**

Områdebeskrivelser

Projekt nr.: 229255  
Dokument nr.: 1229944183  
Version 3  
Revision 2

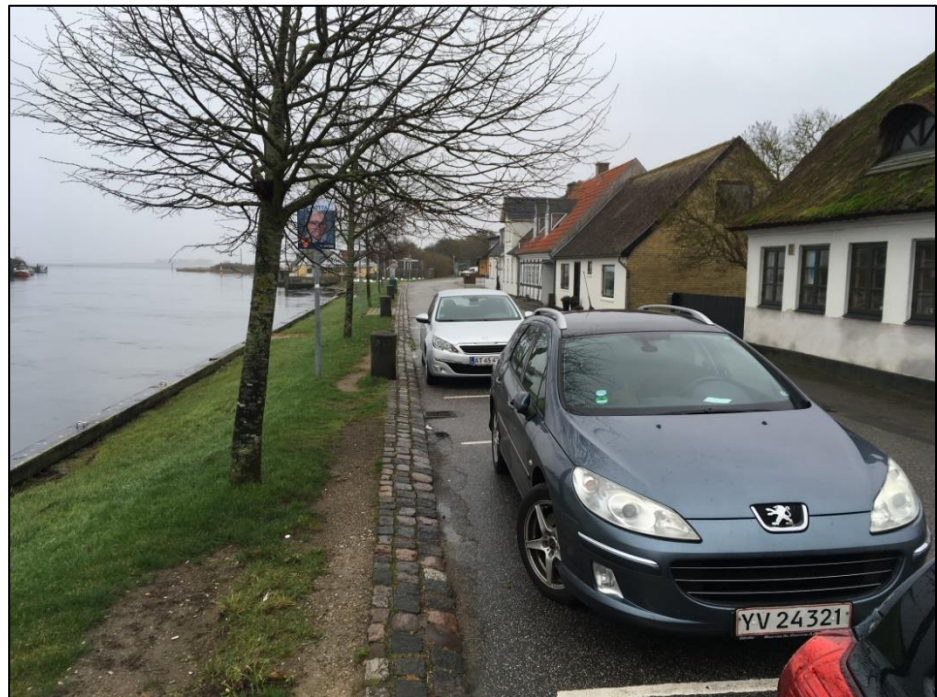
Figur 1.3: Ved Broen og kanalen ind til Karrebæk Fjord.

Kanalen indfattes af en stålspons med top i kote +0,4-0,5 m DVR90 og er forsynet med forankring beliggende i kote ca. +0,3 m DVR90 indtil ca. 8 m bag væggen. Fra kanten af indfatningen op til vejen er en græsklædt skråning. Langs vejen er der på toppen af denne skråning en række spredte træer og pullerter.

Vejen langs kanalen, Figur 1.3, ligger i kote +1,5-1,6 m DVR90, med fiskehandlerens nordvestlige hjørne ned i kote +1,0 m DVR90 eller lige under, og kun det østligste hjørne over det valgte sikringsniveau.

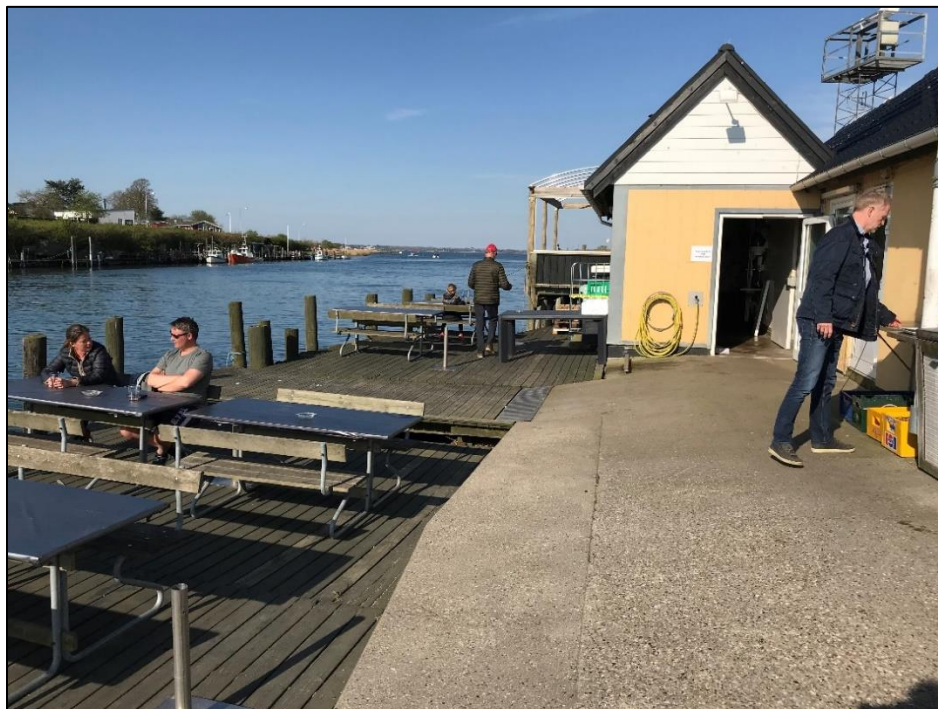
Ud for Ved Broen 22 ophører spunsen. Skråningen flader ud og terrænet er lokalt lavtliggende. I dette område, øst for spunsens ophør ligger fiskehandleren meget lavt og tæt på vandet, se Figur 1.4.

Figur 1.4: Forside af Fiskehuset med udeservering helt ned til kajkanten.

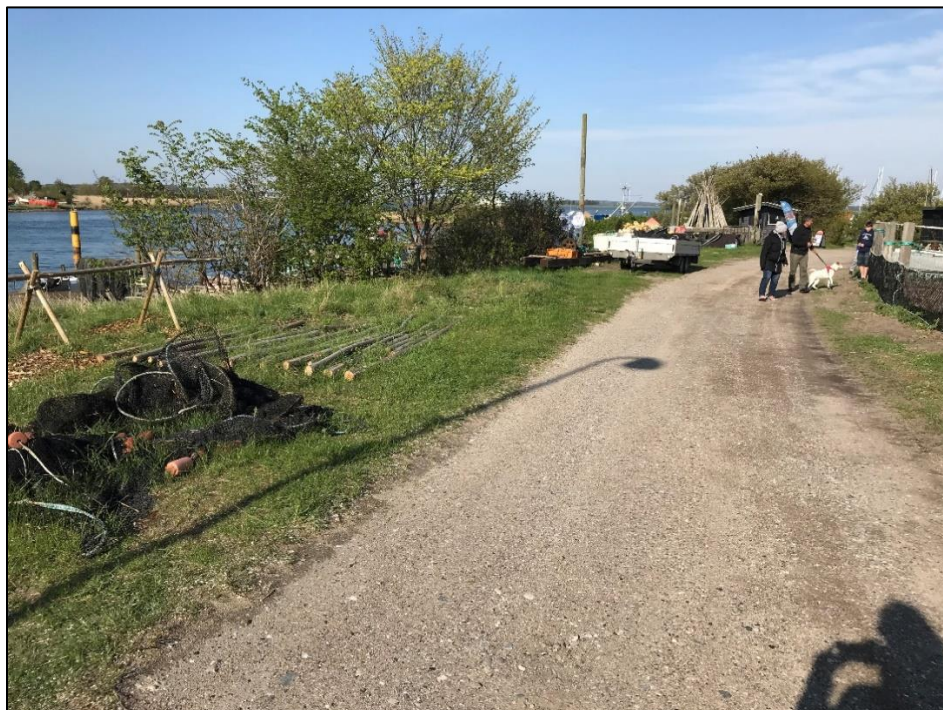
Området umiddelbart bagved ligger med terrænkoter ned til + 1,2 m DVR90. Langs grusvejen mellem fiskehuset og lystbådehavnen er terrænet lokalt højere mellem kote +2,0 og +2,4 m DVR90, se Figur 1.1 og Figur 1.5.

Figur 1.5: Området mellem Fiskehuset og Lystbådehavnen.

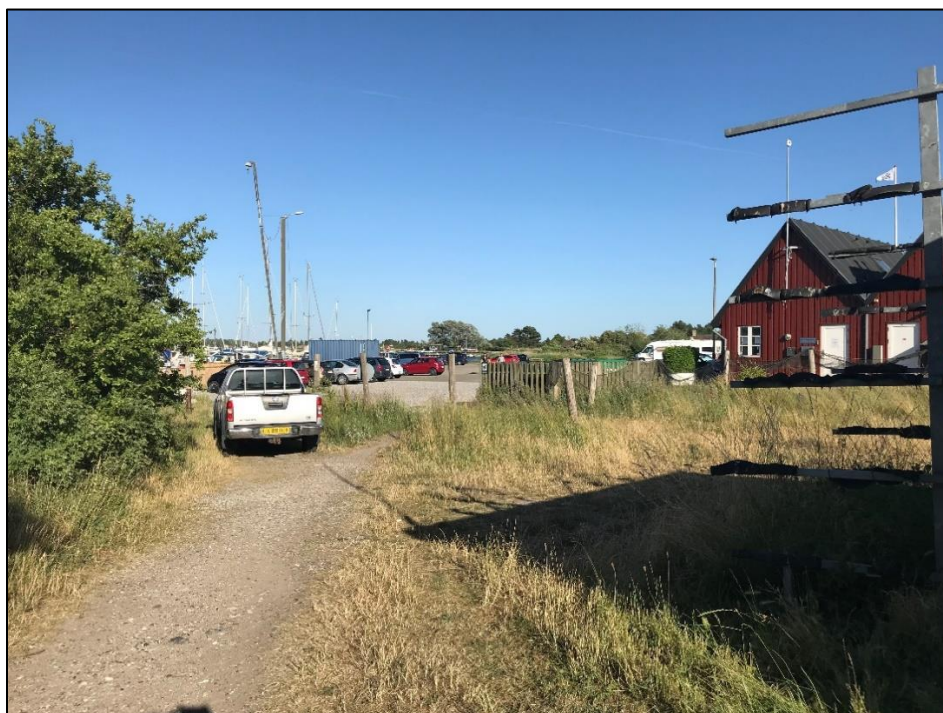
Topkoten på grusstien falder ned mod lystbådehavnen hvor flere bygninger ligger under +1,0 m DVR90, se Figur 1.6.

Figur 1.6: Lystbådehavnen ind mod fjorden.

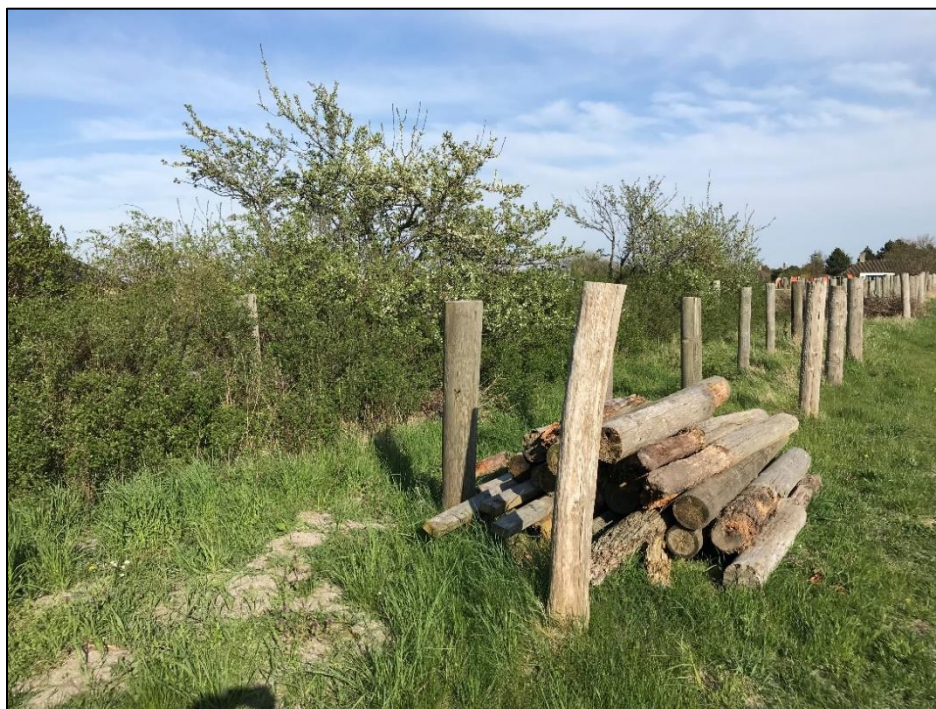
Øst for lystbådehavnen ligger Stejlepladsen som strækker sig til Spejderhytten, Feriecenteret og Enø Kystvej. Området anvendes ikke længere som stejleplads. Langs den vestlige del af Stejlepladsen ligger en velbevokset vold med topkote over +3,0 m DVR90, se Figur 1.7. Derefter ligger terrænet igen imellem +1,9 og +2,2 m DVR90.

Figur 1.7: Stejleplads og højtliggende terræn bag masteskurret.

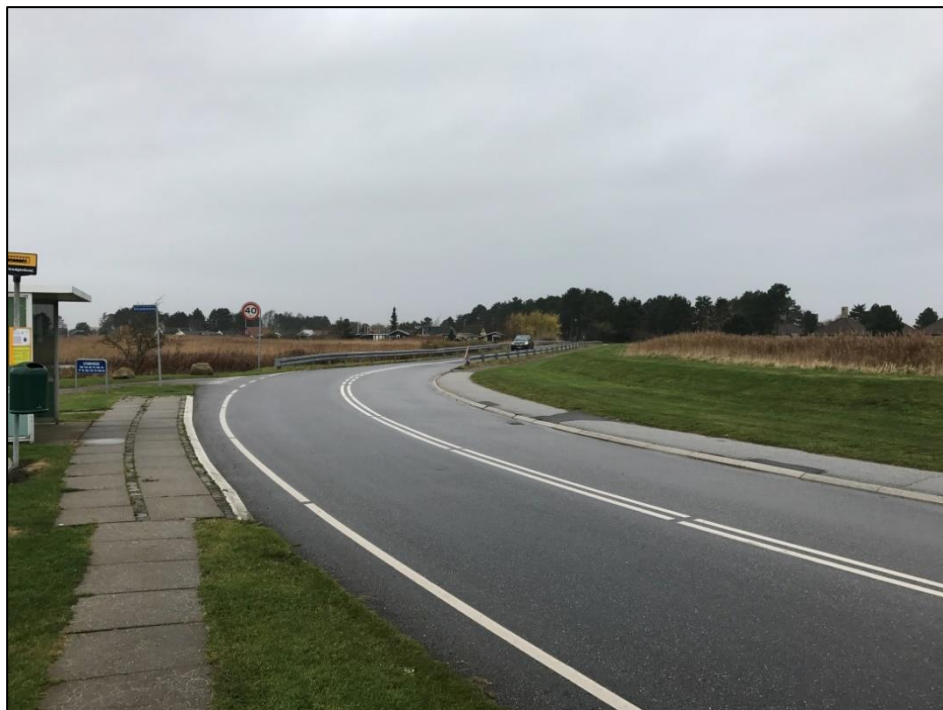
Fra de sydligste af Fjordhusene (nr. 86 og 87) går en smal jordvold/dige på begge sider af vejen med kronekote i +1,6 til +1,8 m DVR90. Dette græsklædte dige fortsætter henover dæmningen mellem det lavtliggende vådområde (Mindegabet) og Strømmene, Figur 1.9.

Figur 1.9: Enø Kystvej lige efter dæmning ved Gerbred-gårdsvej. Billedet er taget mod nordvest.

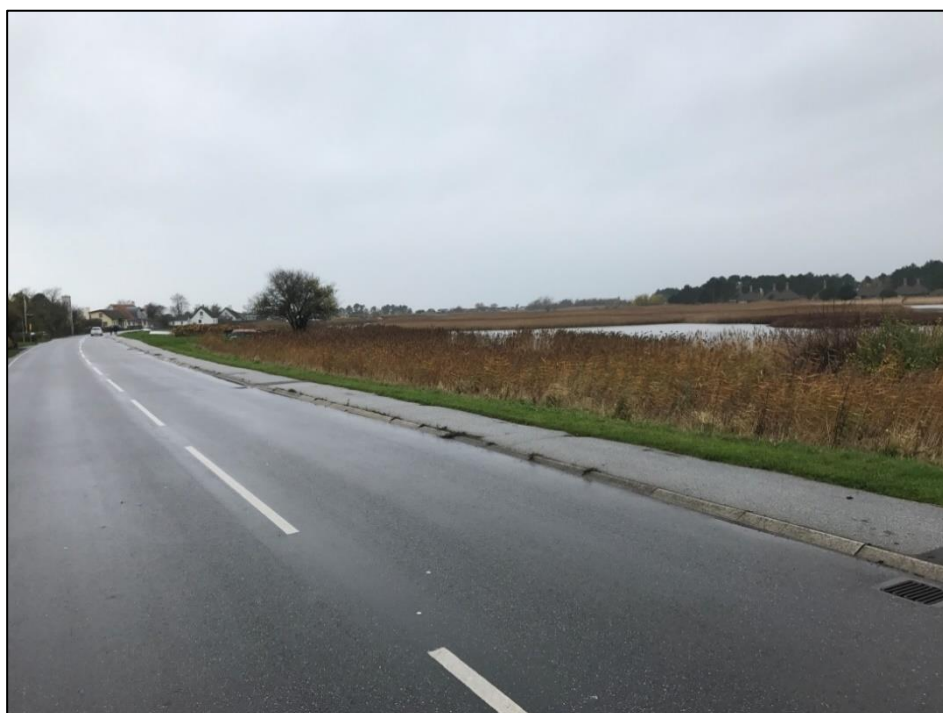
Diget stopper ud for Enø Kystvej 110, hvorefter vejen ligger i kote +1,3 til +1,7 m DVR90 helt indtil Vendepladsen ved Reedtzholmvej. Terrænet foran vejen ligger i kote +0,7 m DVR90 og består af en smal stribe siv-bevoksning, se Figur 1.1 og Figur 1.10.

Figur 1.10: Enø Kystvej ud for nr. 114 med orientering mod vest. Ud for træet slutter eksisterende dige.

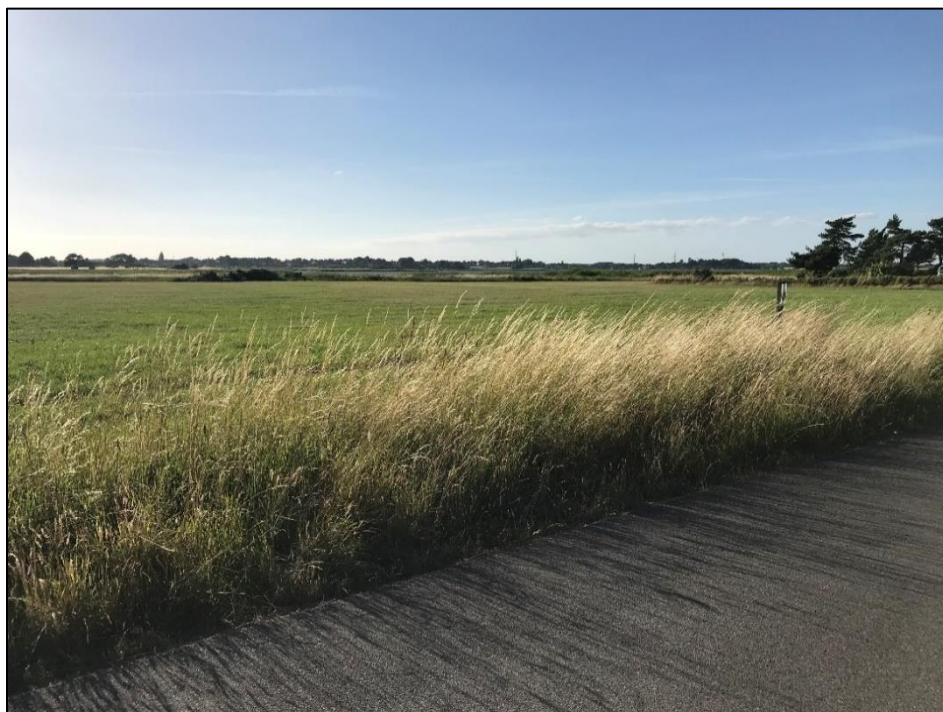
Terrænet ligger i kote +1,2 til +1,4 m DVR90, og udgør en hydraulisk passage fra kysten ind over engen og vejen til det lavtliggende, samlede oversvømmelsestruede område. Mod nord stiger Reedtzholmvej fra kote +1,4 til +1,8 m DVR90 og bebyggelsen bag denne ligger minimum i kote +2,2 m DVR90, Figur 1.1.

Figur 1.11: Engen ved Reedtzholmvej. Foto er taget fra vendepladsen med orientering mod nord.

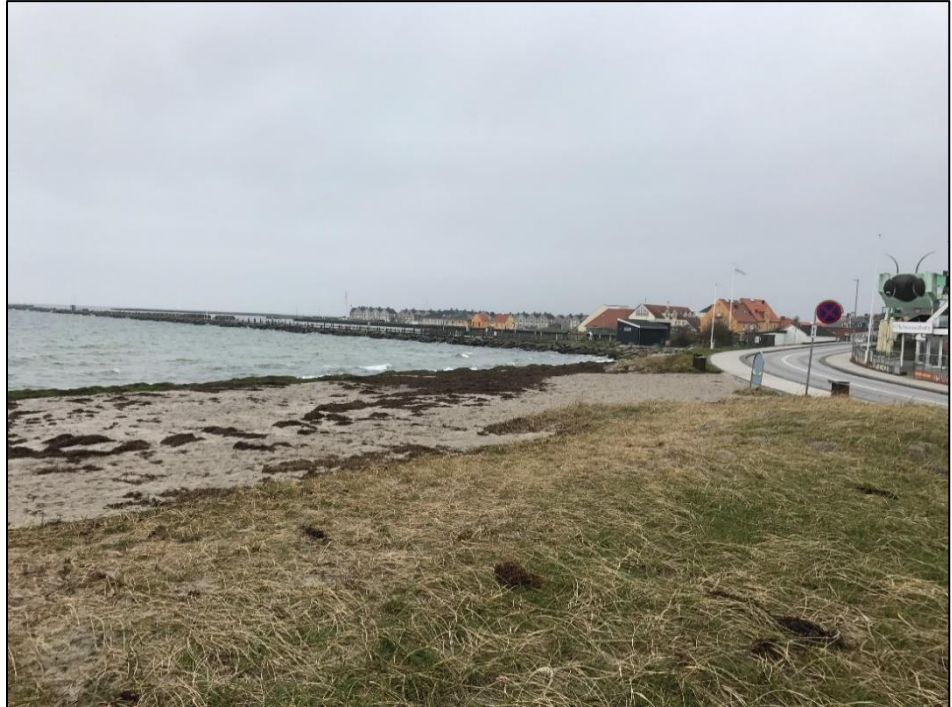
Figur 1.12: Enø Kystvej og stranden ved svinget op mod Græshoppebroen ved Vivaldi. Foto er taget med orientering mod vest

Ud for Vivaldi og rundt i svinget af Enø Kystvej er det foranliggende terræn mellem +1,6 og +2,0 m DVR90. Vejen rundt i dette sving er beskyttet af en skråningsbeskyttelse, der ligger med foden i vandkanten, se Figur 1.1 og Figur 1.12.

Området ved dette sving og lige bagved udgør en hydraulisk passage gennem hvilken vandet i tilfælde af stormflod vil kunne forplante sig til det større, sammenhængende oversvømmelsestruede område. Særligt umiddelbart efter skråningsbeskyttelsens østlige ende er terrænet nedslidt af badegæster der passerer ned til stranden herigennem. Derfor udlægges også sand her indimellem.

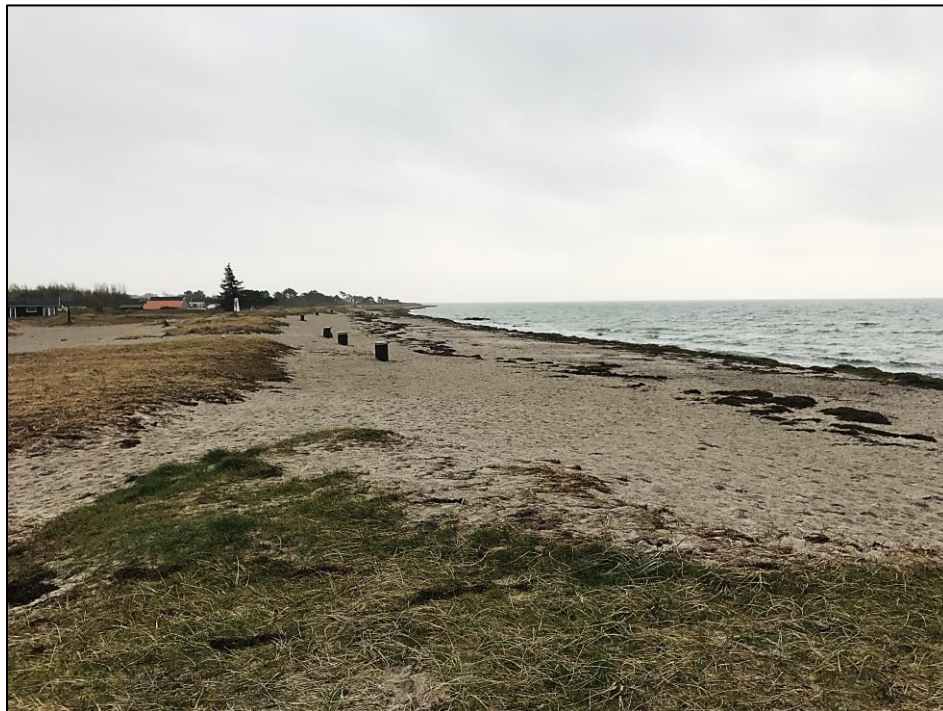
På denne strækning er allerede et ca. 600 m langt dige på bagstranden parallelt med Lungskyst mellem Enø Kystvej 10 og Strandvej 21A. Diget er mellem 20 - 30 m i bredden og med kronekote varierende omkring +2,2 m DVR90. Diget er med tiden slidt betydeligt, hvorfor sikringsniveauet er varierende.

Figur 1.13: Karrebæksminde strand og diget mellem strand og bagland. Billedet er taget meget nær Enø Kystvej med orientering mod sydøst.

Den foranliggende strand ud for det eksisterende dige har en bredde på ca. 35 m længst mod nord og er smallere i syd med en bredde på ca. 15 m, se Figur 1.13. På denne strækning har været foretaget et par strandfodringer.

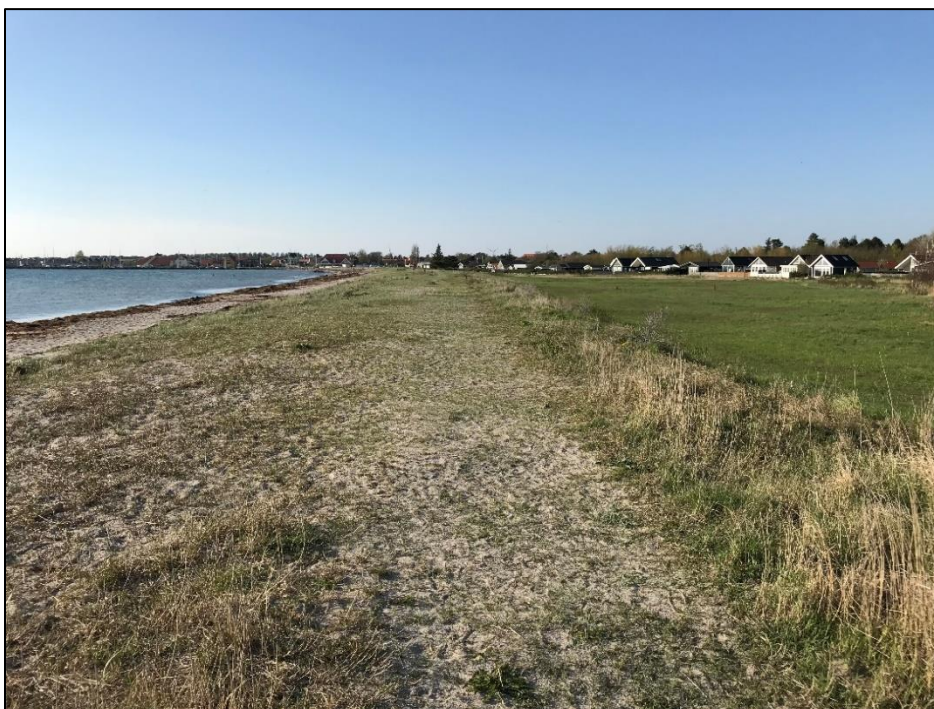
Terrænet umiddelbart bag det eksisterende dige er mellem +0,0 og +1,0 m DVR90, se Figur 1.1 og Figur 1.14.

Figur 1.14: Nordlige havdige og  
lavtliggende bagland.

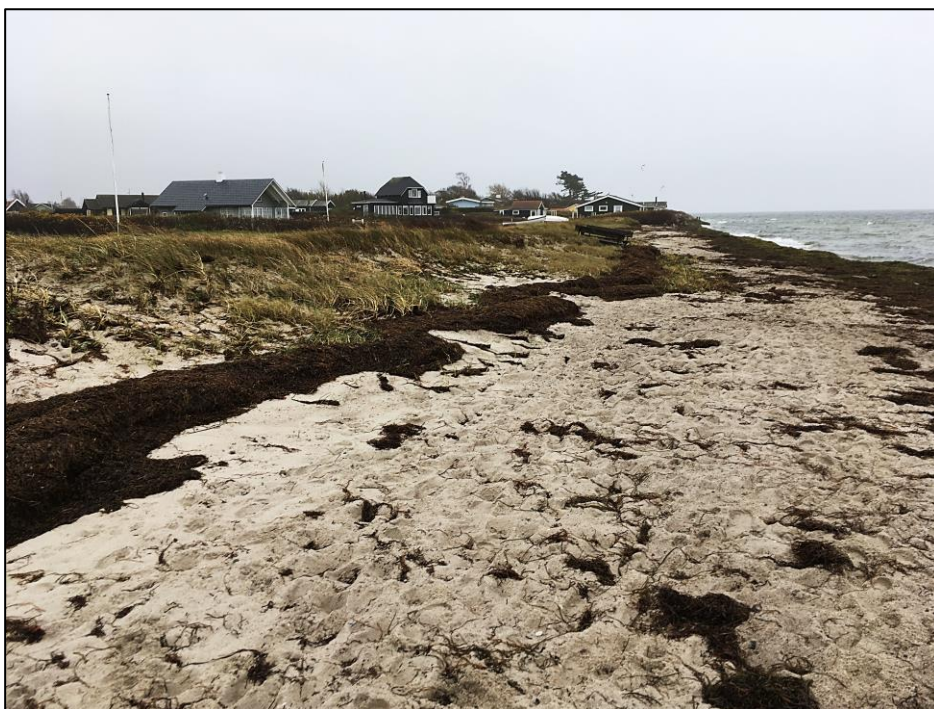
Bagstranden mellem Strandvej 21A til 24 bærer tydeligt præg af at være udsat for erosion og fremstår ikke som en egentlig klit men som en mindre klint. Der bemærkes ikke forhøjning fra landværts side om end området er omfattet af Natura 2000 habitatnaturtypen 'forklit', Figur 1.15. Hele strækningen mellem Enø Kystvej 10 til Strandvej 24 er omfattet af denne fredning.

Figur 1.15: Stranden mellem  
Strandvej 21A og Strandvej  
24 (ses som det mest kyst-  
nære hus i baggrunden).  
Havskarnslinjen fra seneste  
storm, Ingolf, ses helt op til  
klitfoden.
