Bilag 5

Naturregistreringer

Kvælstofvådområdeprojekt ved Fladsåen, Næstved Kommune

August 2022

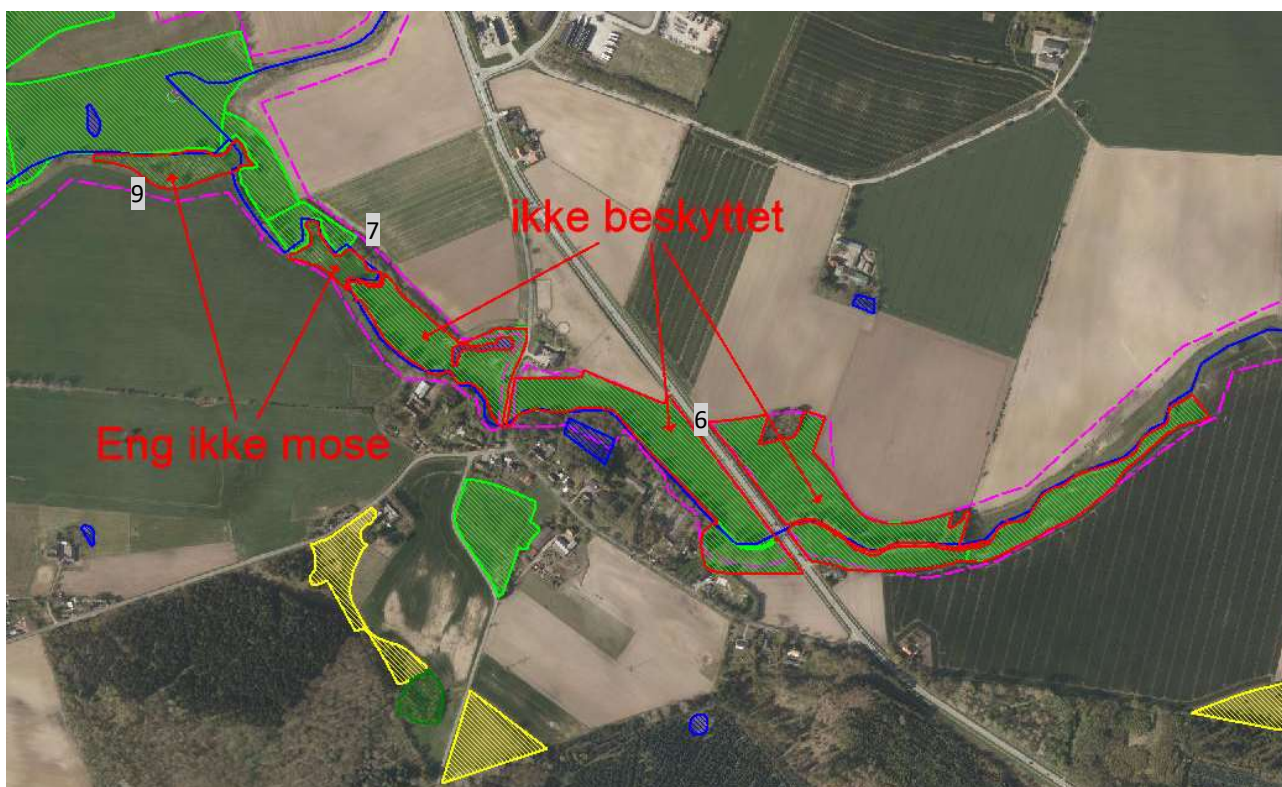
1	Delområde 6 er ikke eng, da området vurderes til ikke at leve op til beskyttelsen. Områderne bør derfor tages ud af kommunens vejledende registrering af beskyttet natur.
2	Del af delområde 7 er ikke eng og vurderes til ikke at leve op til beskyttelsen. Området bør derfor tages ud af kommunens vejledende registrering af beskyttet natur.
3	Et mindre område inden for delområde 7 er fejlregistreret som mose. Området vurderes til at være eng, da andelen af naturtypekarakteristiske planter for eng er væsentlig højere end for mose. Det bør derfor ændres i kommunens vejledende registrering af beskyttet natur.
4	Et mindre område inden for delområde 9 er fejlregistreret som mose. Området vurderes til at være eng, da andelen af naturtypekarakteristiske planter for eng er væsentlig højere end for mose. Det bør derfor ændres i kommunens vejledende registrering af beskyttet natur.

Kortbilag 4 – Uoverensstemmelser i den vejledende registrering af beskyttet natur er konstateret i delområde 6, 7 og 9 er markeret med rødt

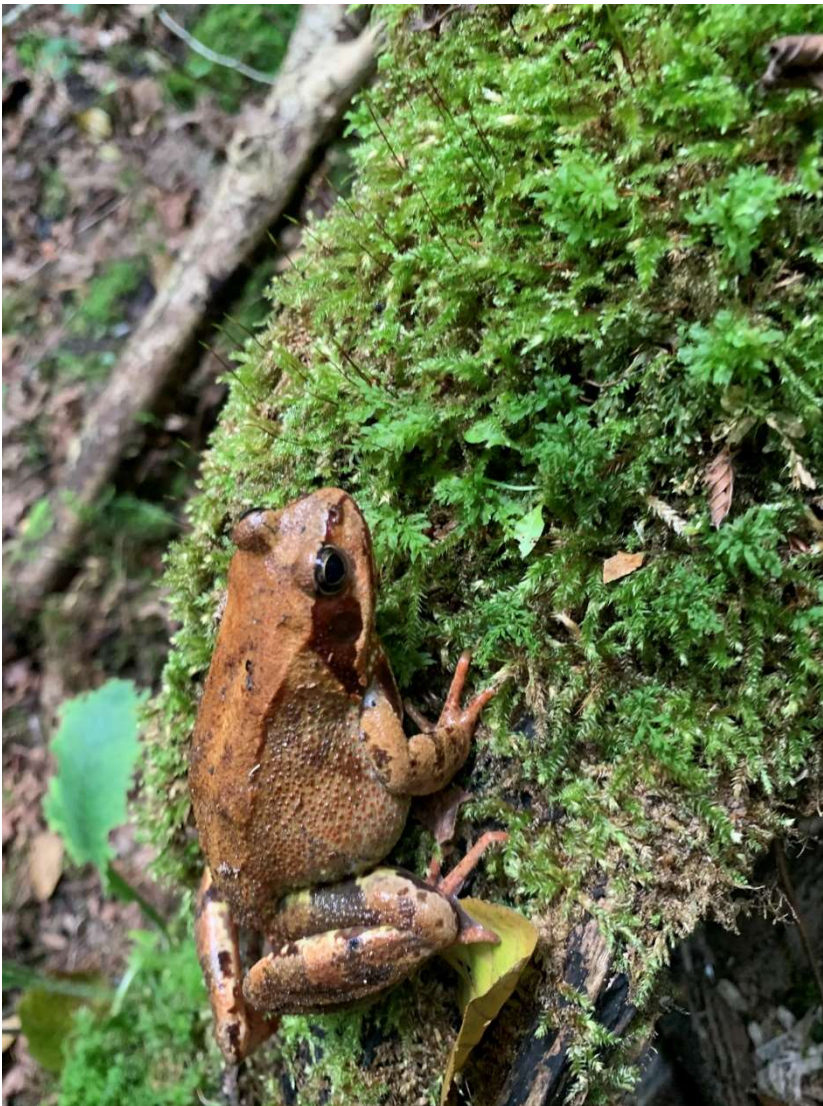
Området er registreret som mose. Der er tale om en moderat tør ellesump med en relativt fin struktur og artssammensætning. Ellesumpen drænes via forskellige grøfter, hvilket er årsagen til at den fremstår relativt tør. En vandstandshævning vil have en positiv effekt og vil bidrage til en forbedret naturtilstand.

Det blev konstateret et enkelt flot eksemplar af bilag 4 arten springfrø:

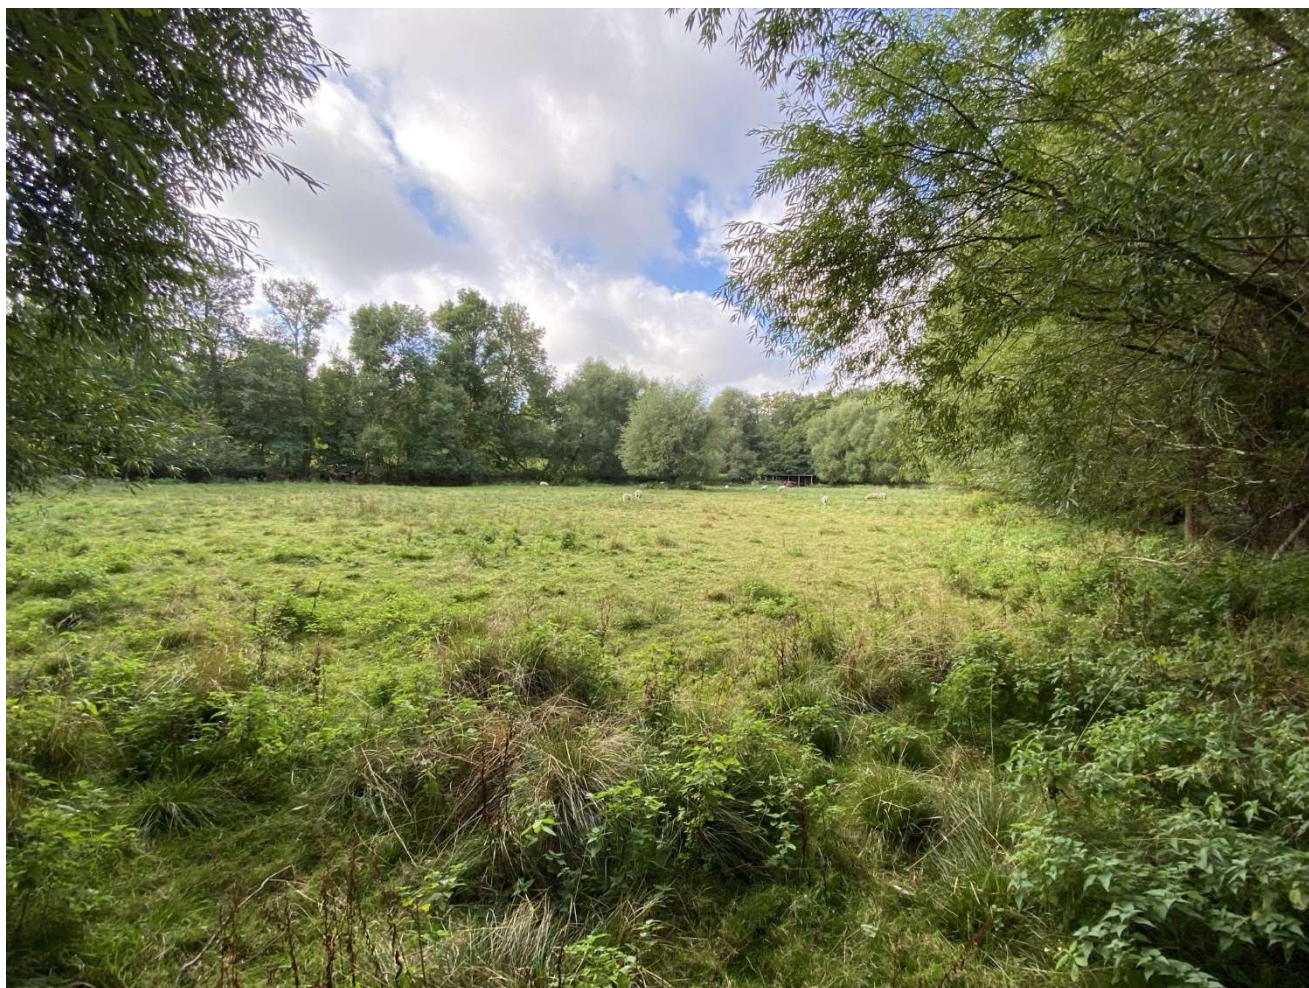
Området er registreret som eng og vurderes samlet set til at have en ringe naturtilstand. Den sydlige del er afgræsset med får og bærer på store del af området præg af hård afgræsning, da vegetationen var bidt helt ned på dele af arealet på besigtigelsestidspunktet. Den nordlige del er uden pleje, men har tidligere være plejet, hvilket ses af de gl. hegnsmaterialer. Denne del af området fremstår derfor med relativt høj vegetation og førnelag.

Den ringe naturtilstand skyldes primært afvanding og for hård og ingen afgræsning (hhv. sydlig og nordlig del). En hævnning af grundvandsstanden vil gavne området som helhed og vil på sigt kunne fremme forekomsten af de naturtypekarakteristiske arter for eng/mose.

Billeder af delområde 2 – Viser sydlig del af engen med fåregræsning.

Det nordlige område vurderes til at rumme størst potentiale og man kan med fordel genintroducere afgræsning på denne del af området. Det vil mindske førnelaget og give plads/lys til planter og insekter og derigennem forbedre naturtilstanden og på sigt fremme engvegetationen.

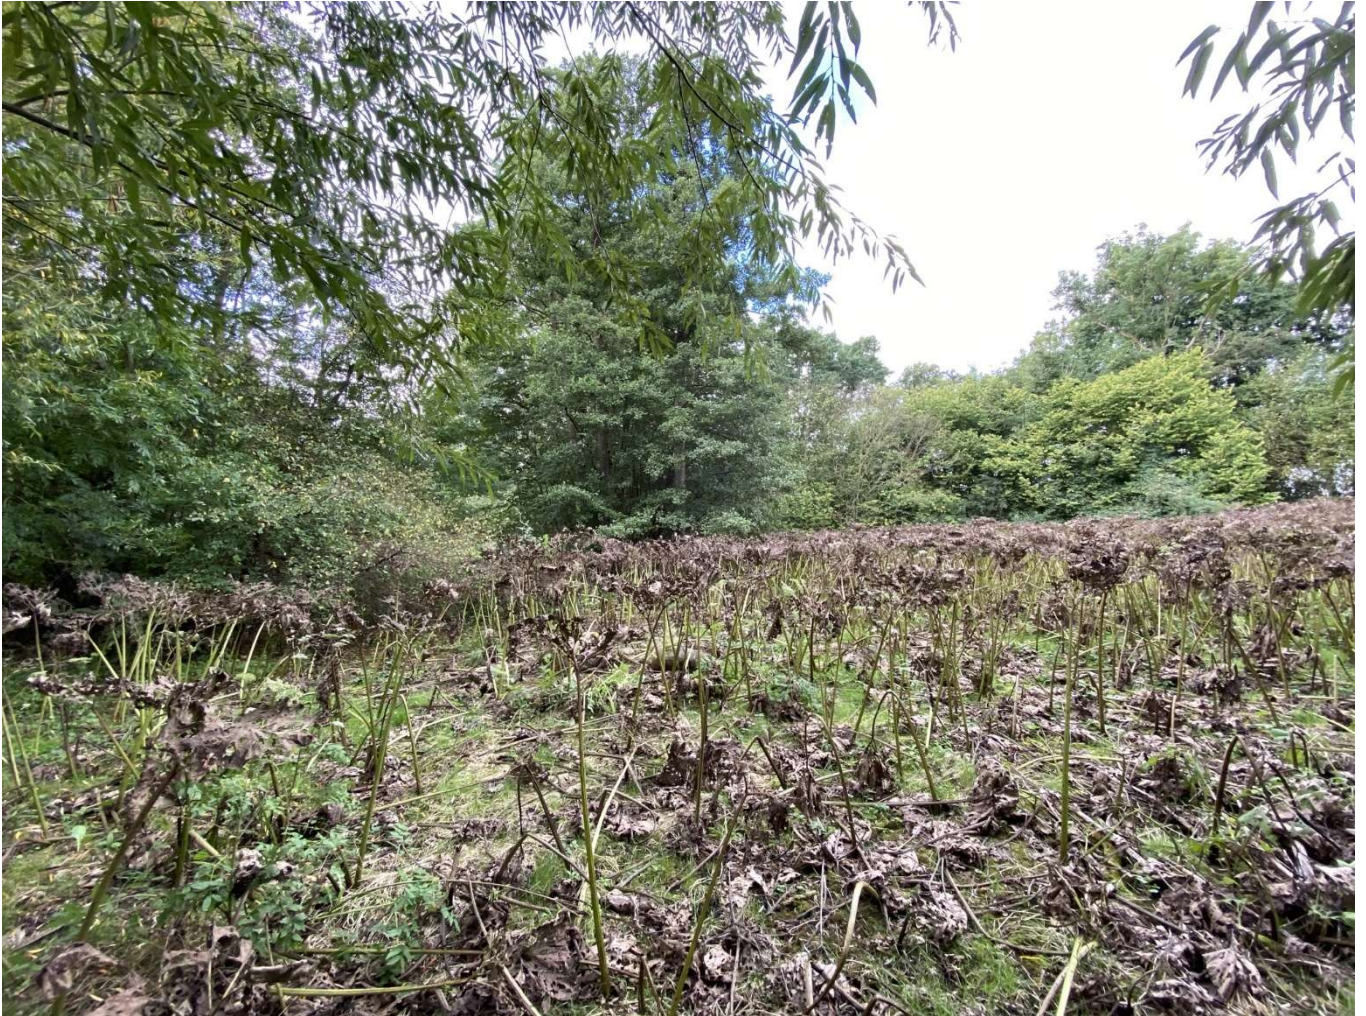
Området er registreret som mose. Området vurderes at have en dårlig naturtilstand og større områder er domineret af rød hestehov (billede af delområde 3). Og ellers fremstår det uden nogen særlige naturværdier og består af en mosaik af for tørre skovsumpe. En generel vandstandshævning vil gavne hele dette område.

Billeder af delområde 3 – Viser området domineret af rød hestehov.

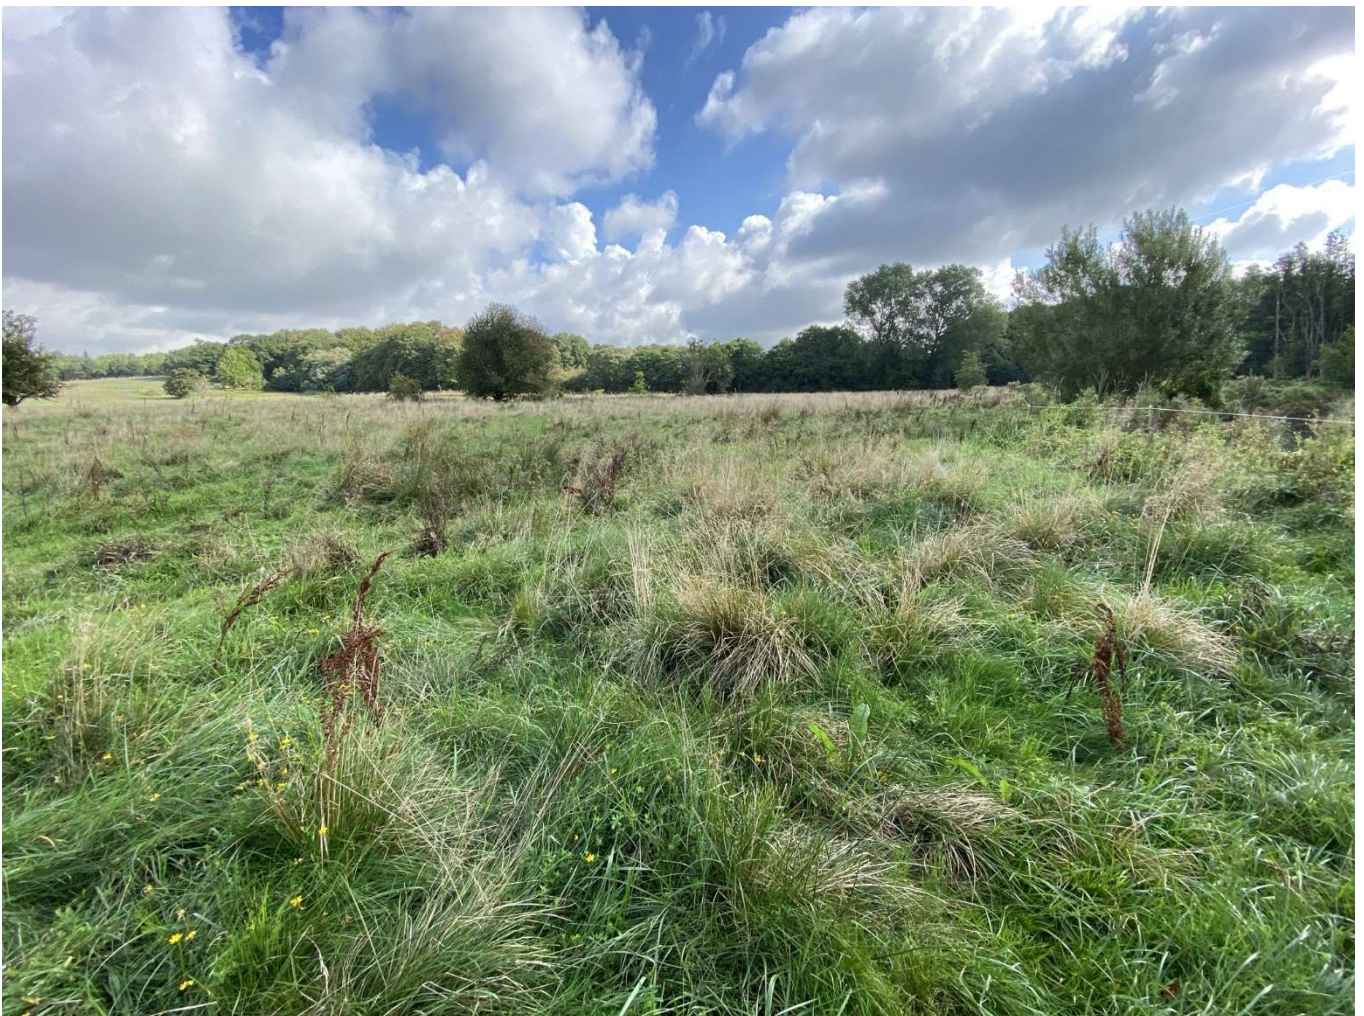
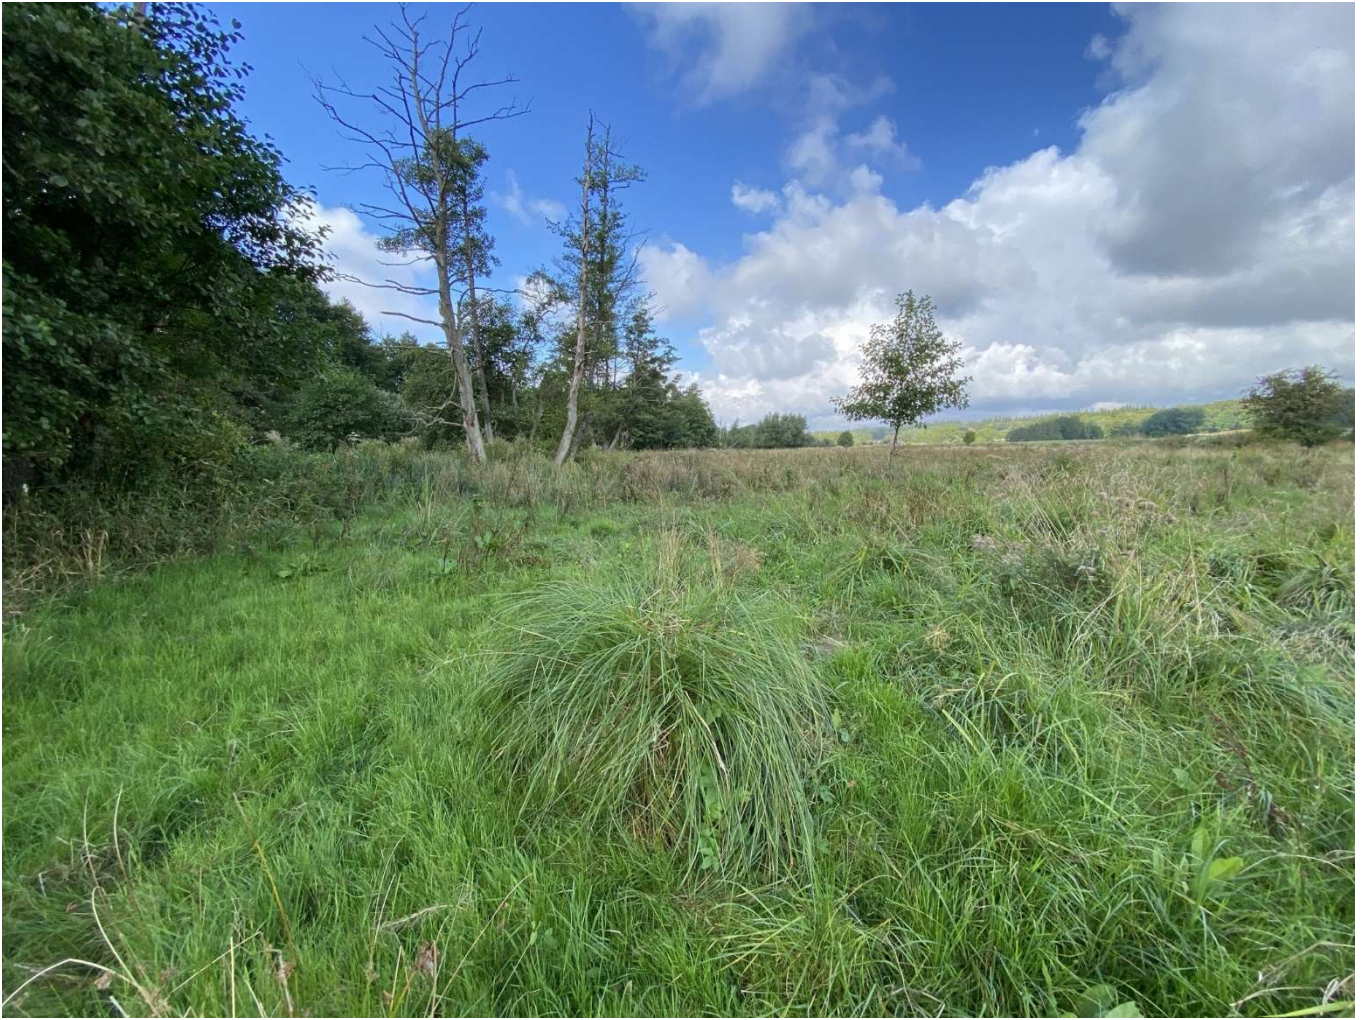
Området er registreret som eng (mosaik af natur- og kultureng), men rummer også et mindre overdrev på den sydøstlige skråning. Både eng og overdrev vurderes til at have en ringe naturtilstand overordnet set. Dog er der enkelte mindre partier som har præg af overgangsrigkær, hvor der bl.a. blev konstateret *alm. star*, *toradet star*, *topstar*, *sumpkællingetand*, *engnellikerod*, *engforglemmevej*, *glanskapslet siv*, *vandkarse mm.*

Engen bærer præg af afvanding og eutrofiering, hvilket er årsag til den ringe naturtilstand, og hele området plejes ved afgræsning med kvæg. Man vil med fordel kunne hæve grundvandsstanden yderligere samt arbejde med afskrab af den næringsrige overjord i delområder og derved fjerne næringsstoffer og samtidigt få mere terrænnært grundvand.

Billede af delområde 4 – Viser hhv. del af engen med partier domineret af halvgræsser og urter samt område med topstar

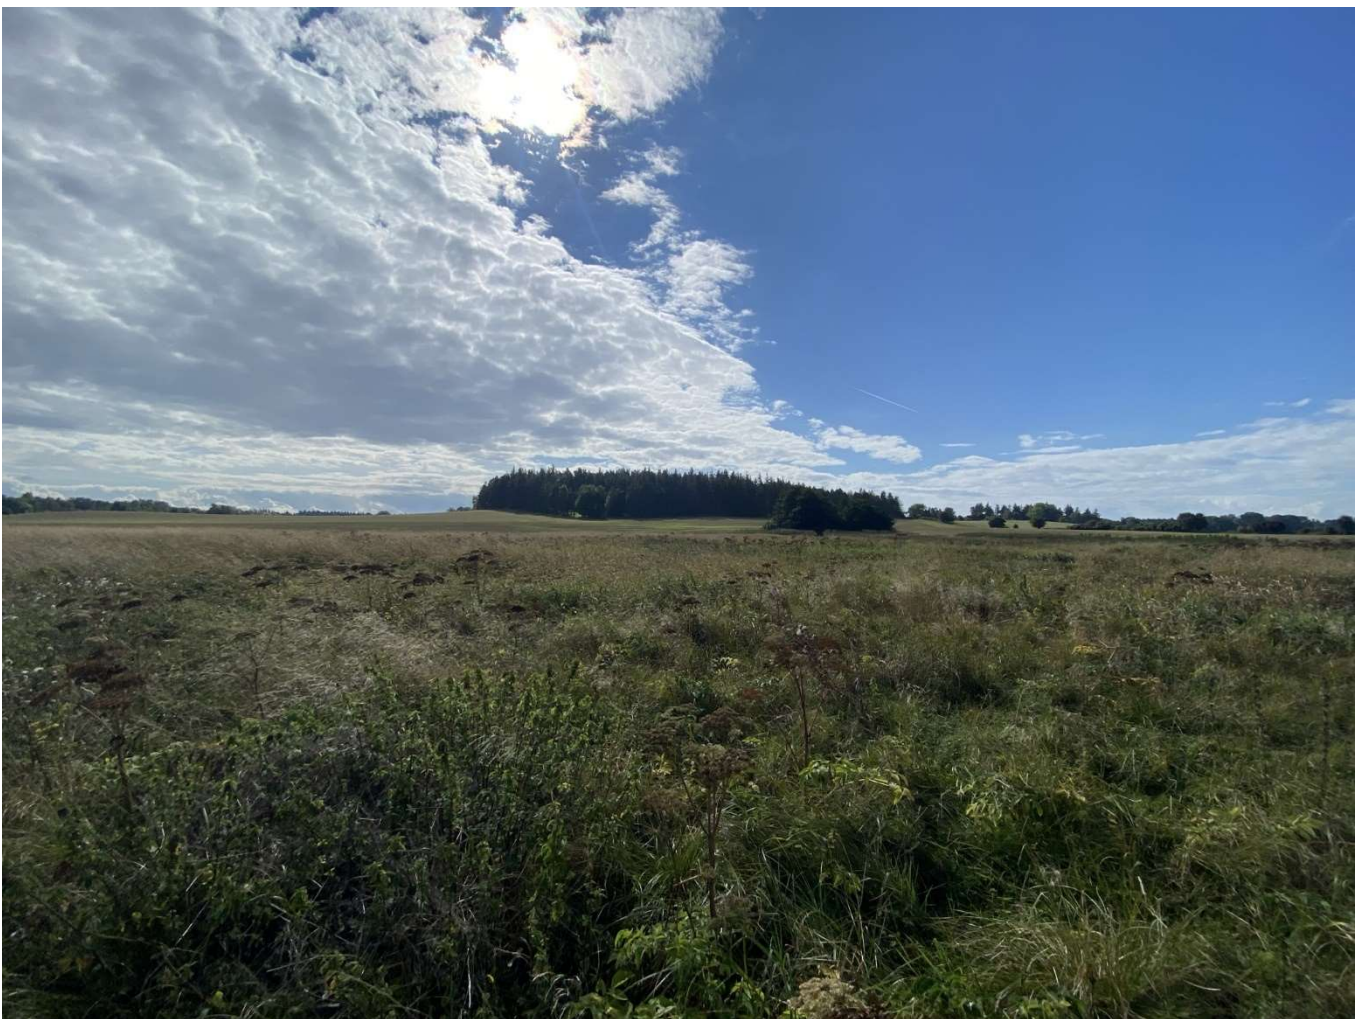
Området er registreret som eng og kan betegnes som natureng med en ringe naturtilstand. Den er præget af eutrofiering, afvanding og manglende pleje. Der drives jagt på området og der var slået enkelte brede spor gennem området, hvor den mest interessante del af floraen blev konstateret. Området er domineret af rørgræs og må betegnes som en tør rørgræseng.

Billede af delområde 5 – Der domineres af rørgræs.

Man vil med fordel kunne hæve grundvandsstanden i hele området og supplere med afskrab af den næringsrige overjord i delområder og derved fjerne næringsstoffer og samtidigt få mere terrænært grundvand.

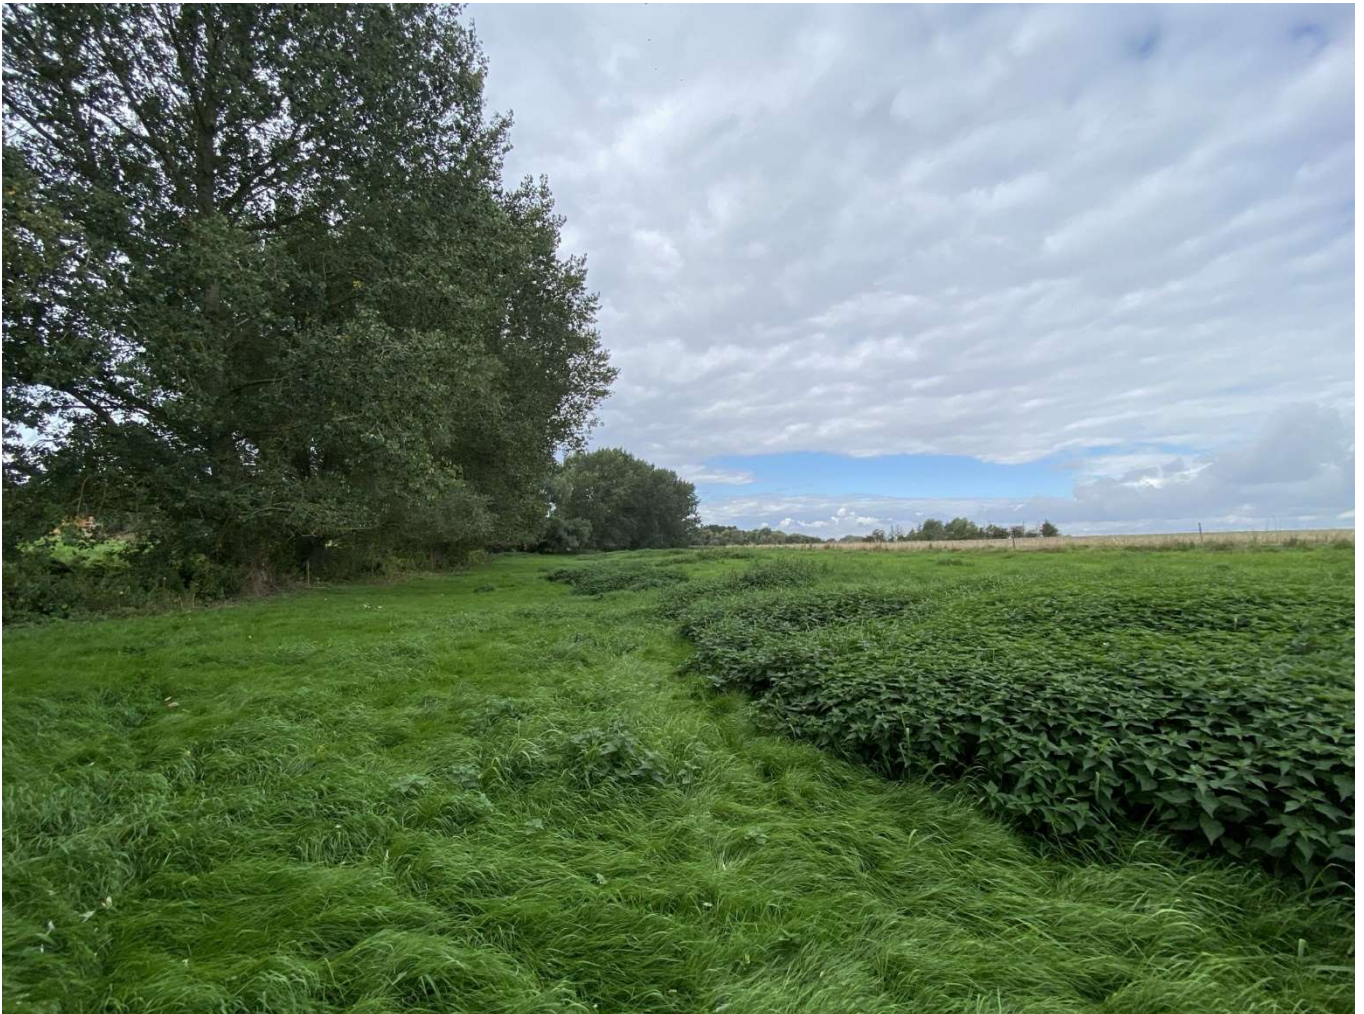
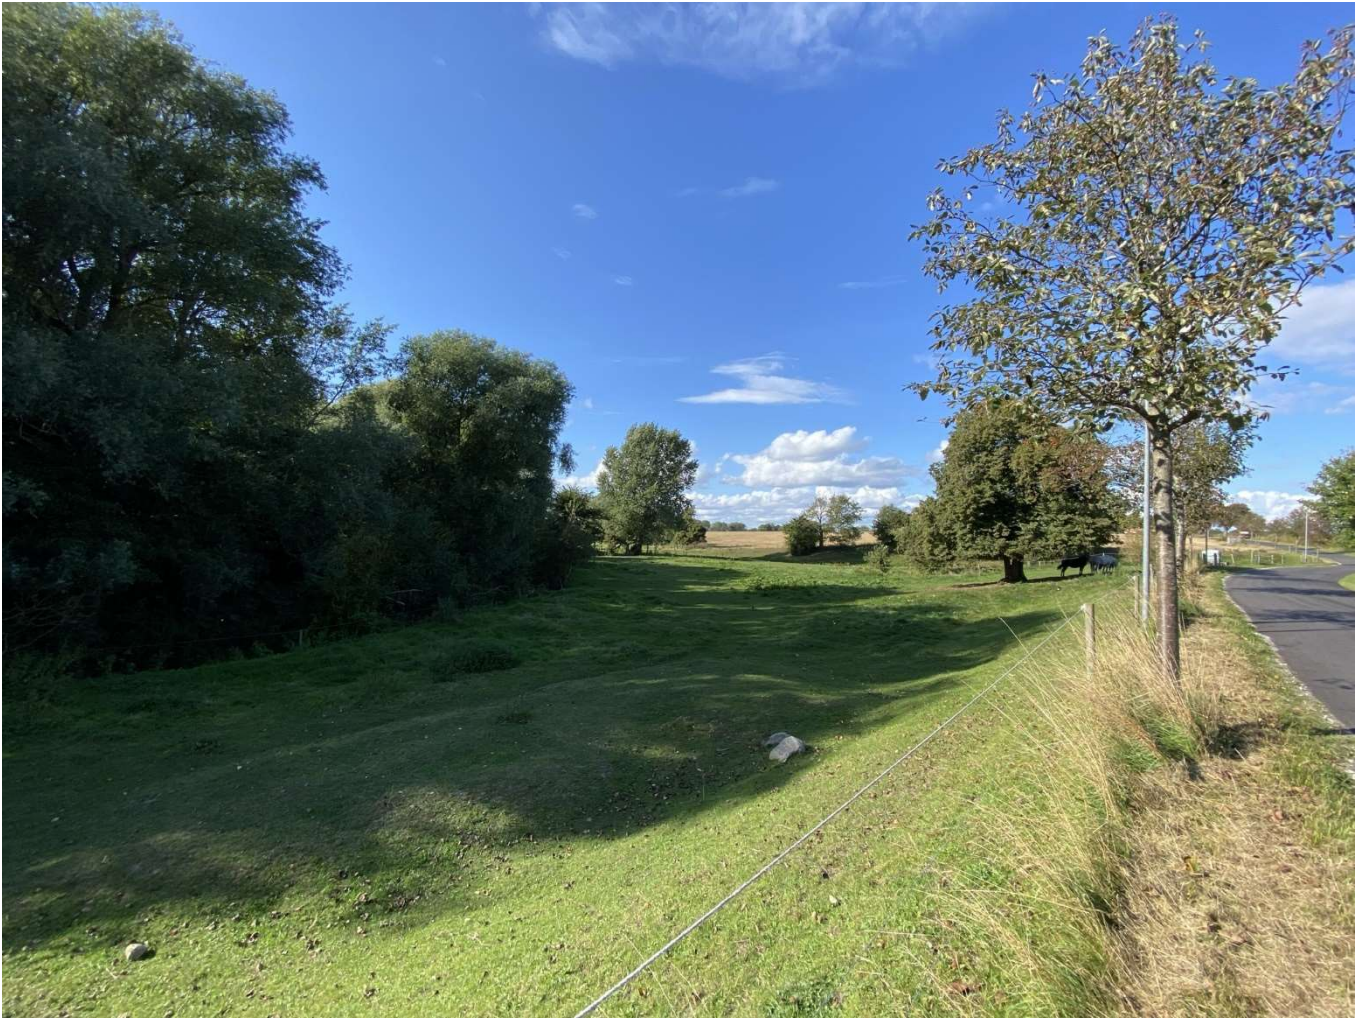
Området er registreret som eng, men fremstår i dag som omlagt og helt domineret af almindelige kulturgræsser og fremstår kraftigt eutrofieret. Dette gælder både engen øst og vest for Vordingborgvej, hvorfor de er vurderet under et, da de fremstår i samme tilstand.

Disse engområder vurderes ikke at kunne leve op til beskyttelsen og derfor bør tages ud af Næstved kommunens vejledende registrering af beskyttet natur. Områderne rummer ingen naturtypekarakteristiske arter, områderne fremstår tørre og uden tørvejord. Der er spor efter opdyrkning på store dele af arealet på tidligere flyfoto og arealerne fremstår gødskede. Da der ikke ligger ret mange flyfoto over området fra før 1992 (hverken på Danmarks Arealinformation eller på Næstved Kommunes BorgerGIS) er det dog ikke muligt at sige noget sikkert om områdets beskyttelsesstatus.

Billede af delområde 6 – hhv. øst og vest for Vordingborgvej.

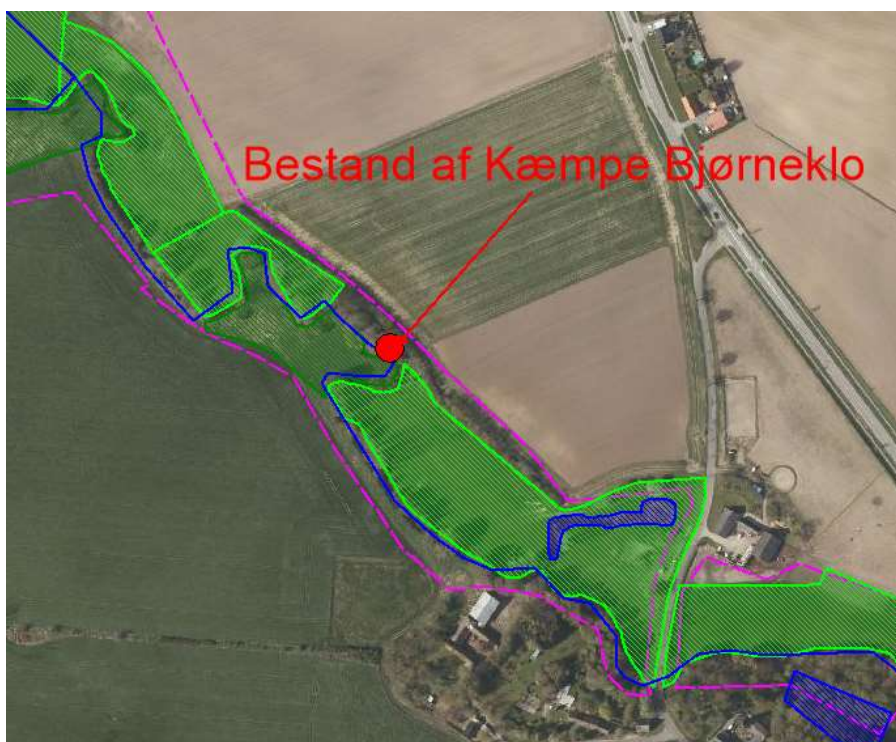
Der blev konstateret en stor population af Kæmpe bjørneklo umiddelbart vest for hestefolden ved Fladsåen ca. st. 19.260 m og ca. 200 m nedstrøms.

Kortbilag 5 – bestand af Kæmpe-Bjørneklo.

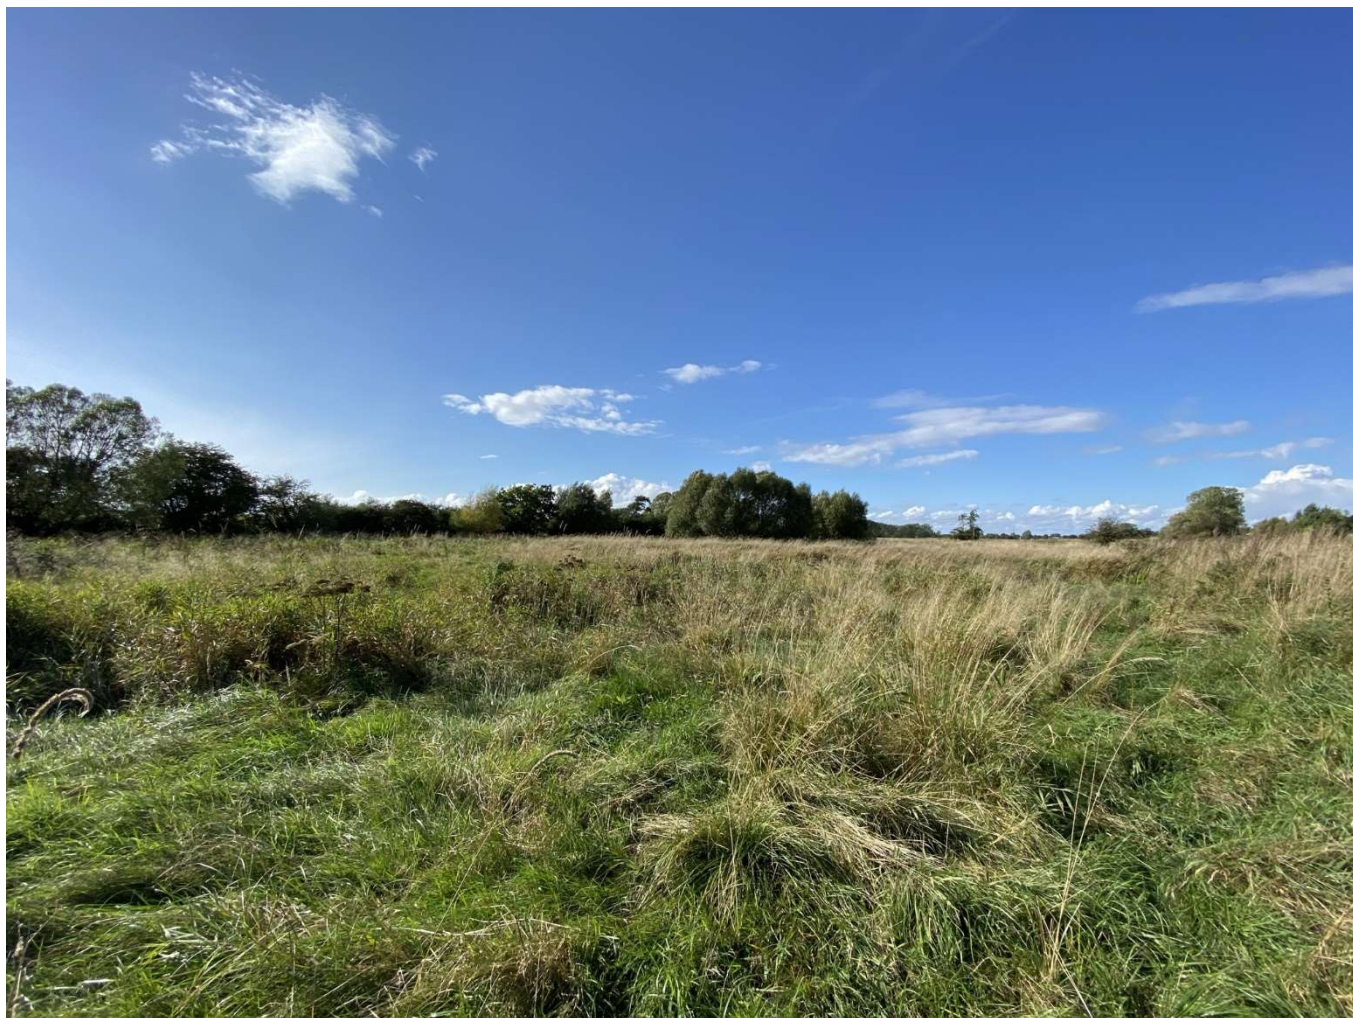
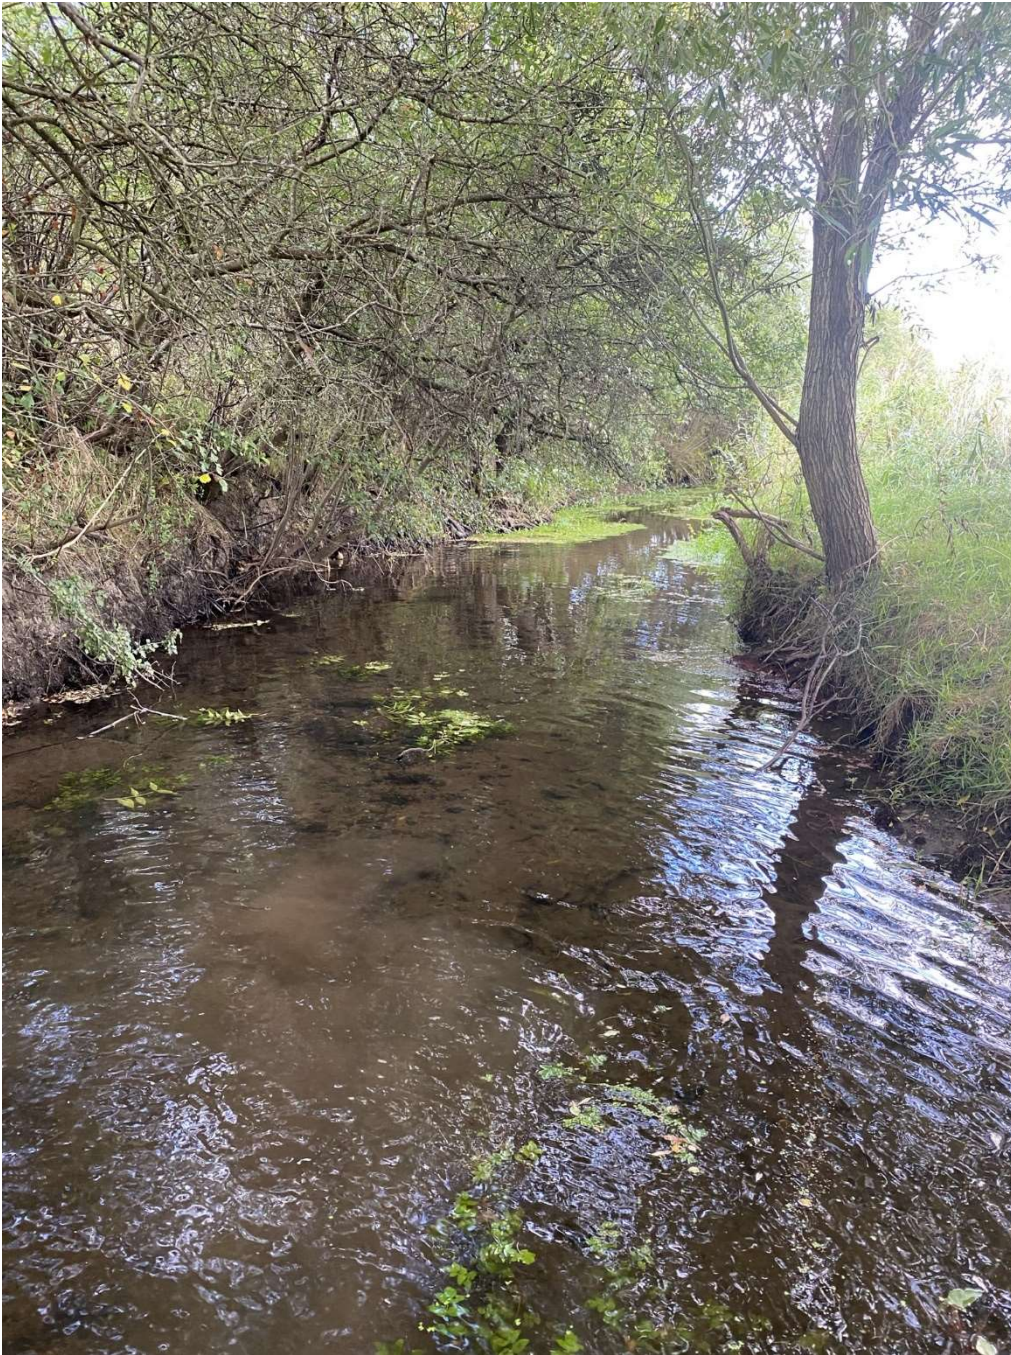
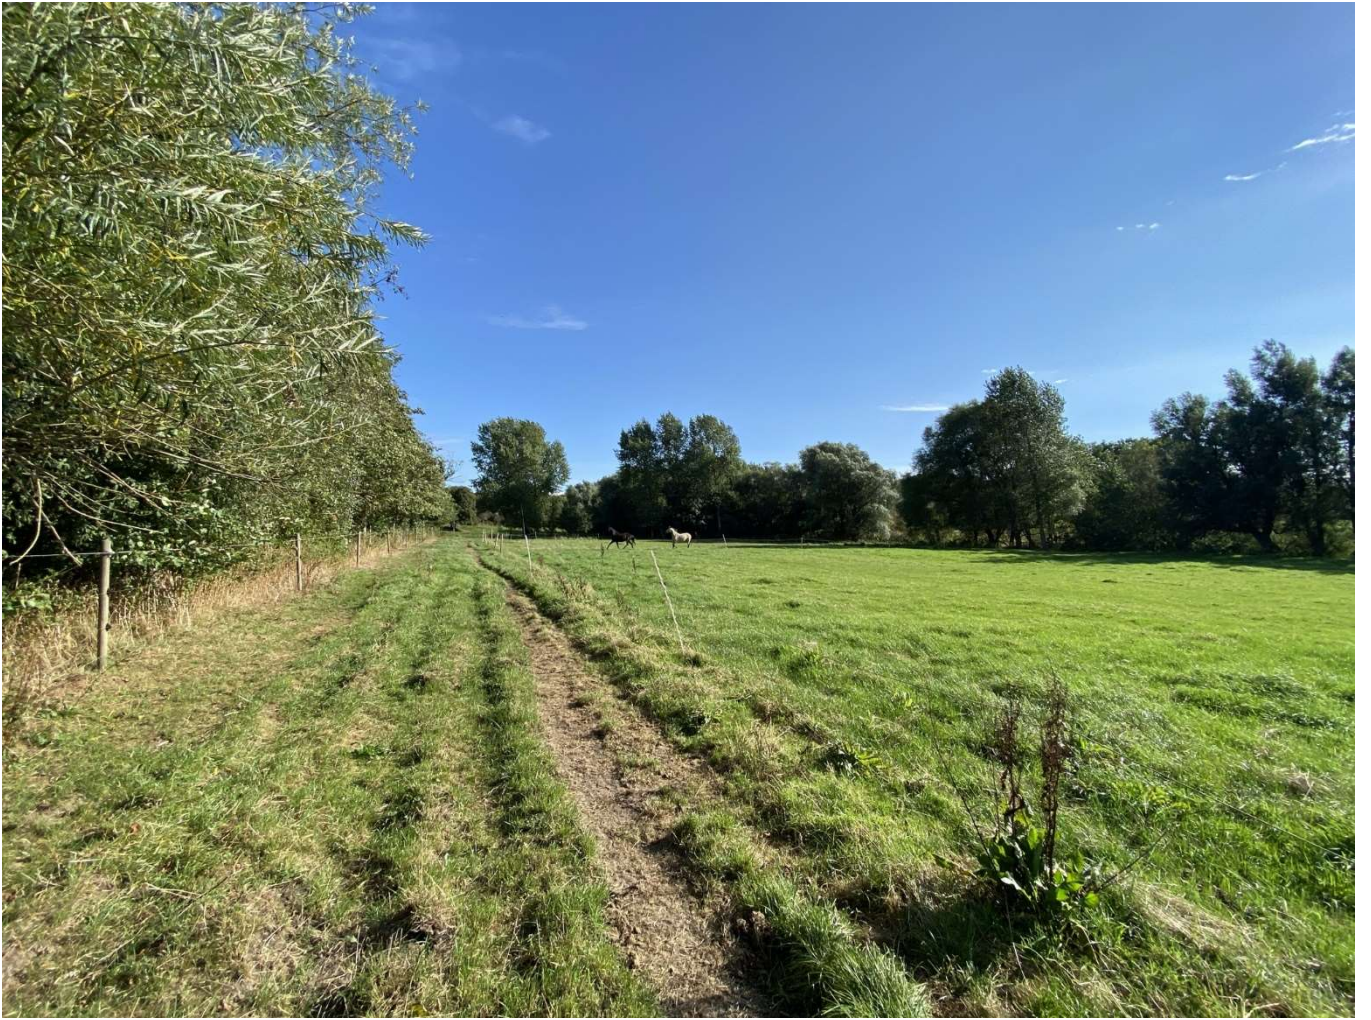
Området er registreret som eng og en mindre del af området vurderes til at være fejlregistreret som mose, og bør rettes til eng. Engen fremstår uden pleje og vurderes at have en ringe naturtilstand, hvilket primært skyldes eutrofiering, afvanding og manglende pleje.

På strækningen ca. st. 18.854-19.650 m af Fladsåen blev der stedvist registreret tomme skalle af tykskallet malermusling, jf. ligeledes feltkort Bilag 5.2, og der blev observeret en isfugl.

En del af området ser ud til at være omlagt og er domineret af almindelige kulturgræsser og fremstår eutrofieret. Denne del af engområdet vurderes til ikke at kunne leve op til beskyttelsen og bør tages ud af Næstved kommunens vejledende registrering af beskyttet natur. Områderne rummer ingen naturtypekarakteristiske arter, områderne fremstår tørre og uden tørvejord. Der er spor efter opdyrkning på arealet på tidligere flyfoto og arealerne fremstår gødskede. Da der ikke ligger ret mange flyfoto over området fra før 1992 (hverken på Danmarks Arealinformation eller på Næstved Kommunes BorgerGIS) er det dog ikke muligt at sige noget sikkert om områdets beskyttelsesstatus.

Billede af delområde 7 – hhv. eng, del af vandløbet med tomme skaller af Tykskallet malermusling og isfugl samt del af området, der ikke lever op til beskyttelsen.

Man vil med fordel kunne hæve grundvandsstanden i hele området og supplere med afskrab af den næringsrige overjord i delområder. Herved fjernes næringsstoffer og samtidigt får man mere terrænnært grundvand. Denne indsats bør suppleres med den rette pleje i form af afgræsning med kvæg.

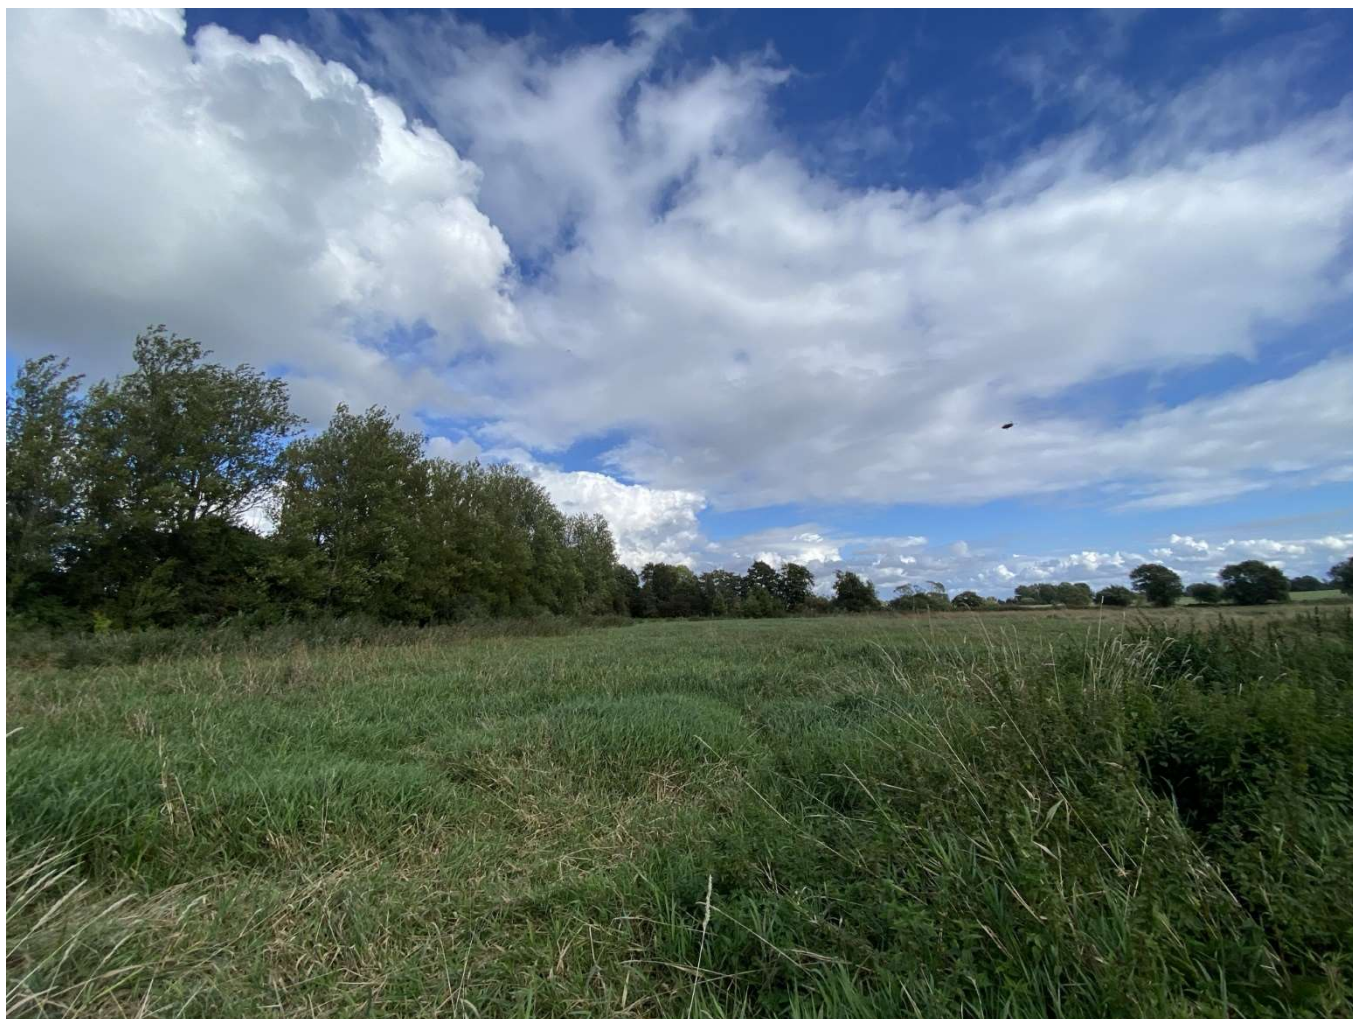
Billede af delområde 8

Området er registreret som eng og vurderes at have en ringe naturtilstand, hvilket primært skyldes eutrofiering, afvanding og manglende pleje (denne del er frahegnet de tilstødende arealer, der plejes ved afgræsning). Arealet har således præg af højstaudeeng.

Man vil med fordel kunne hæve grundvandsstanden i hele området og sikre samgræsning med de tilstødende arealer. Dette vil forbedre naturtilstanden i området.
