Bilag 5

Naturregistreringer

Kvælstofvådområdeprojekt ved Fladsåen, Næstved Kommune

August 2022

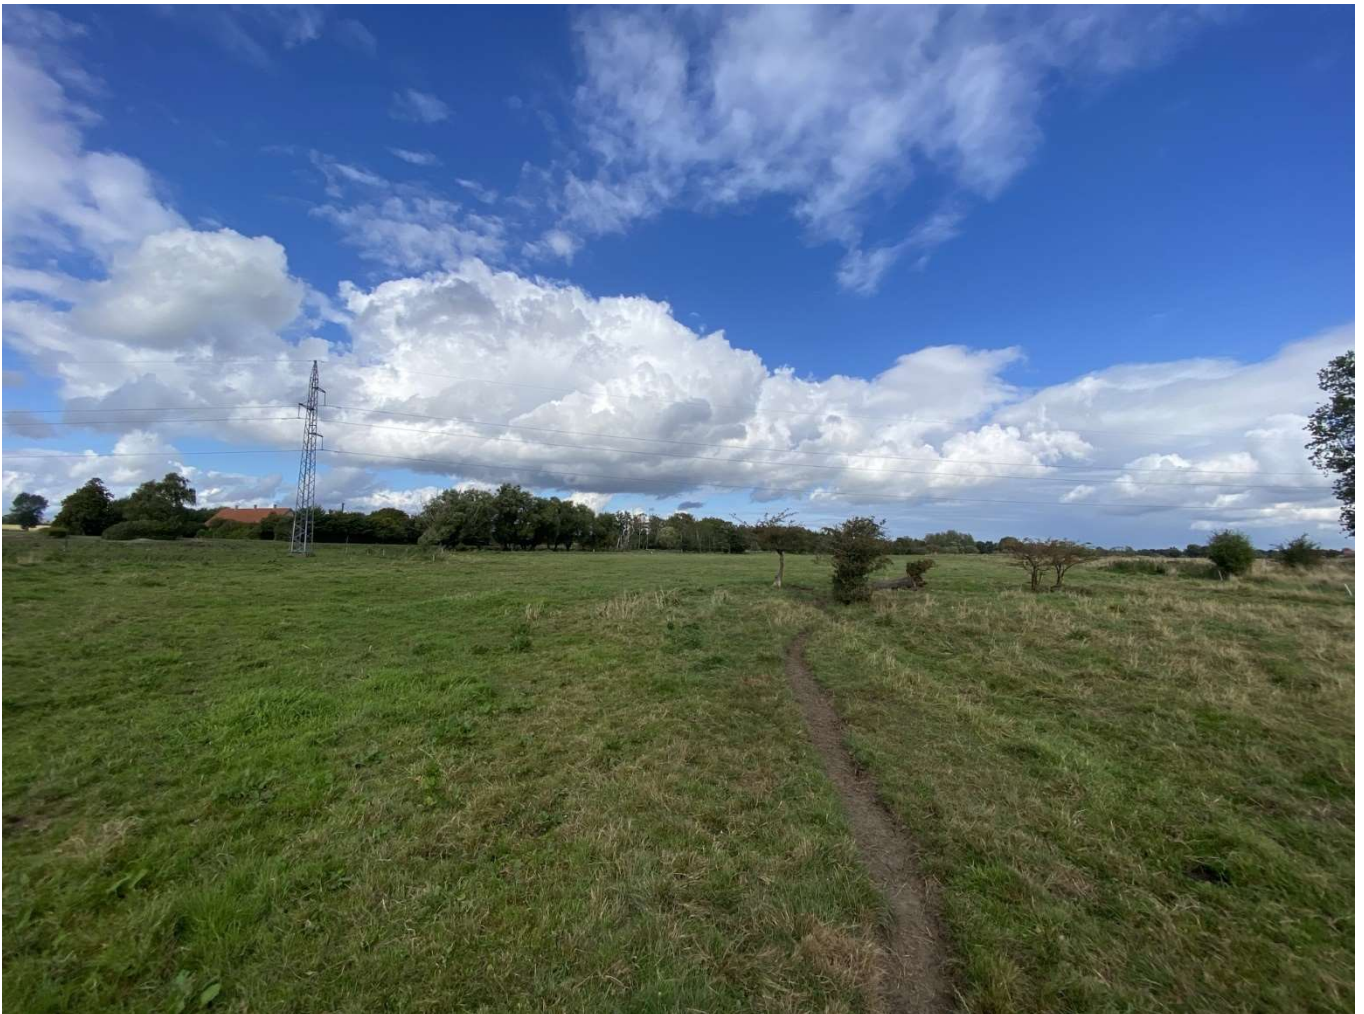
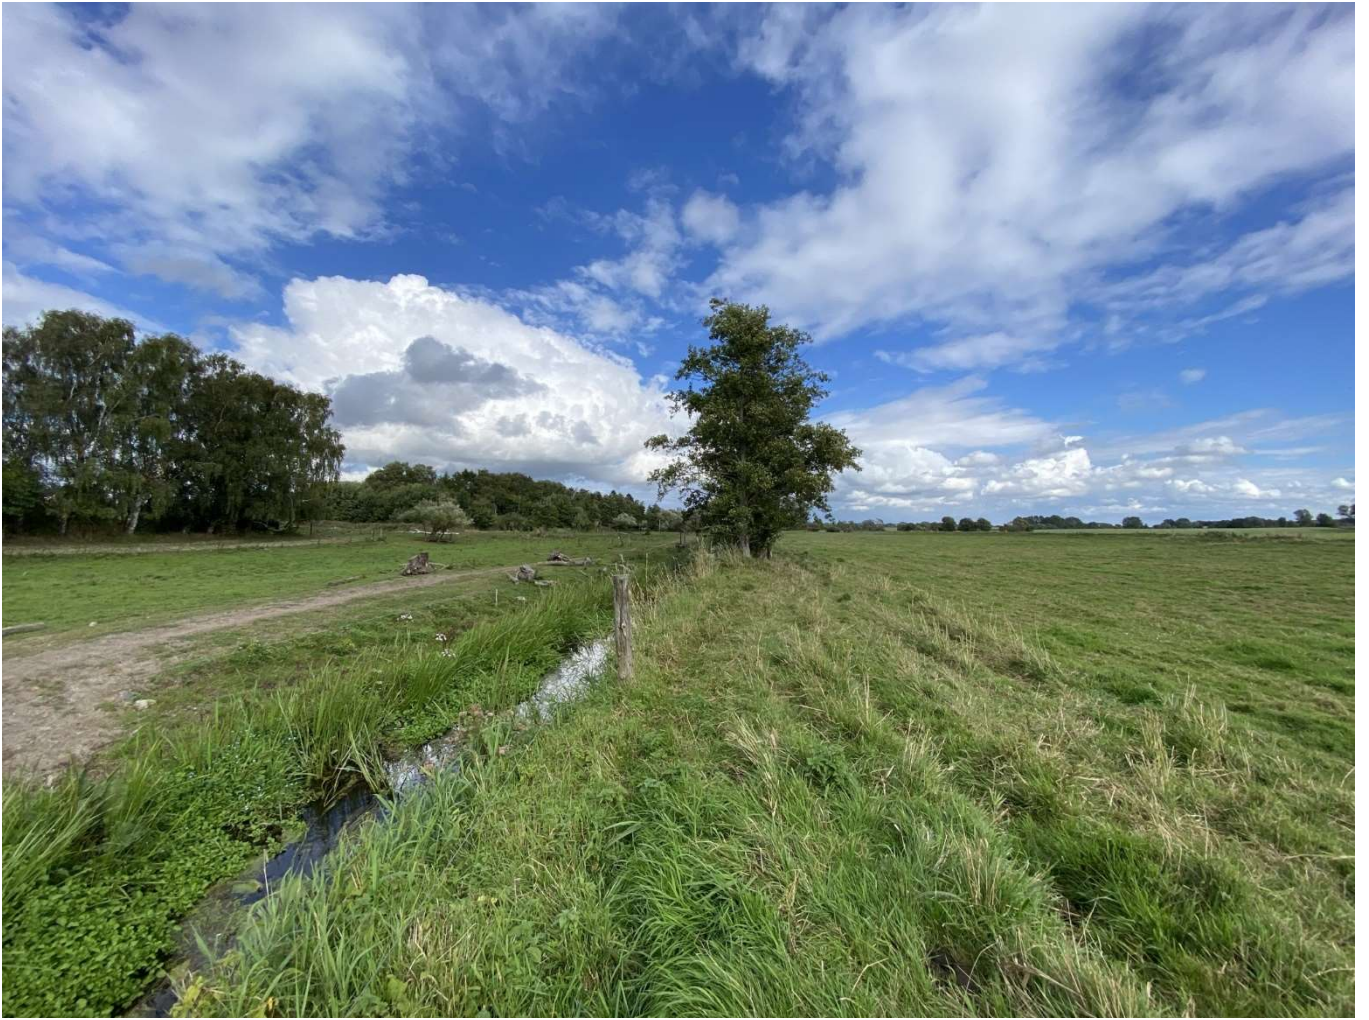
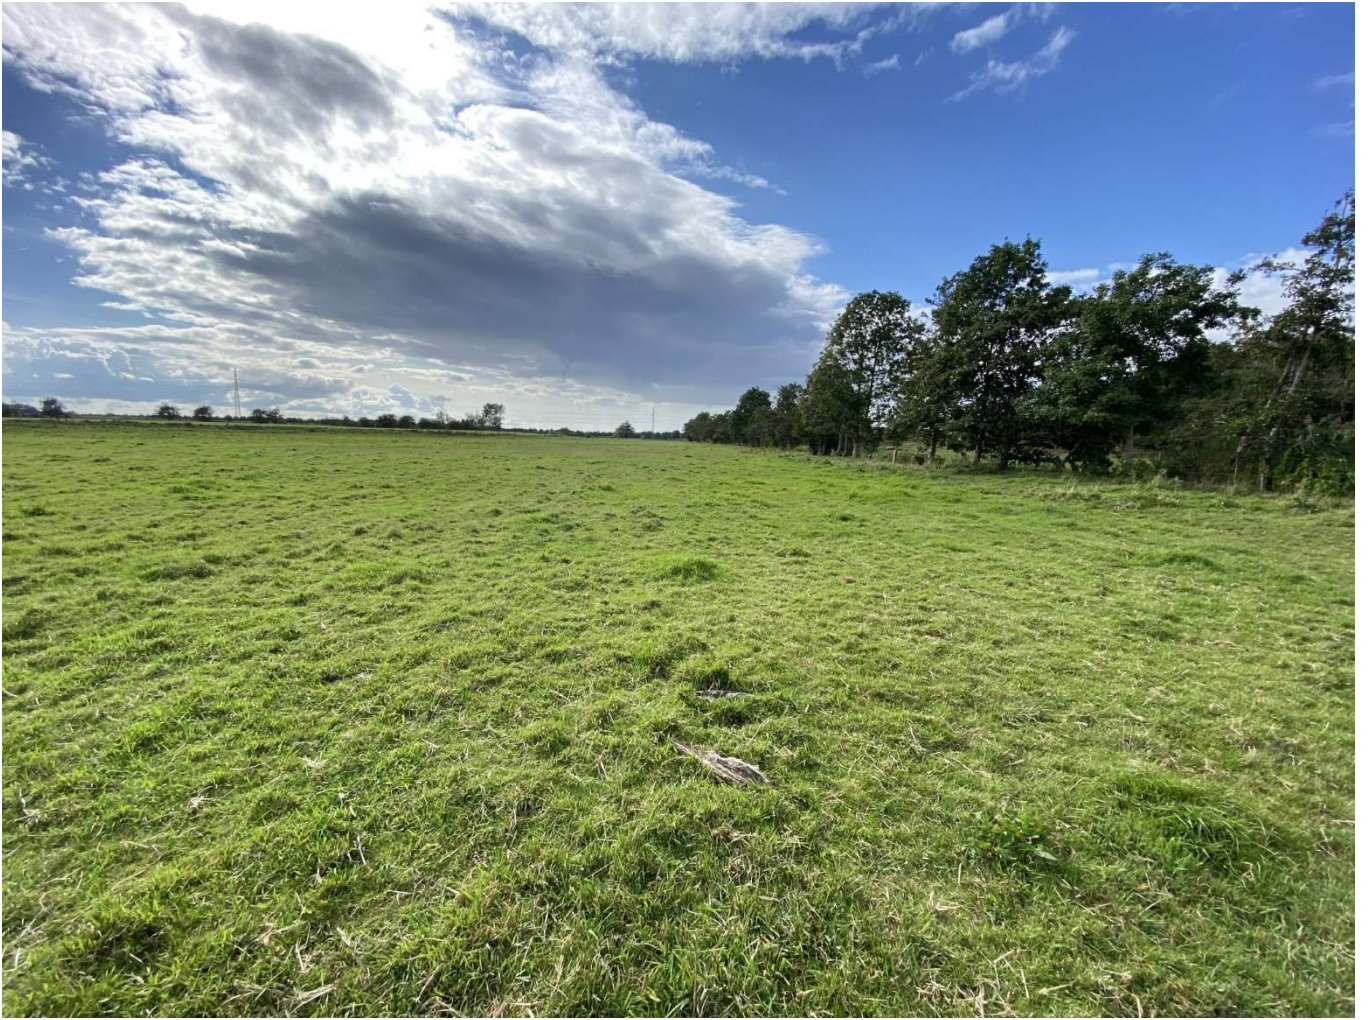
Området er registreret som eng og naturtilstanden vurderes fra ringe til dårlig. Artslisten er ikke retvisende for området, da det kun er enkelte små partier, der rummer engvegetationen. Resten af området må betegnes som tør kultureng uden nogen naturværdi.

En mindre del af den østlige del af området er registreret som mose, hvilket er en fejl, da det er eng. Det bør rettes i den vejledende registrering af beskyttet natur.

Engen afgræsses med kreaturer og er relativt hårdt afgræsset og det vurderes, at der er et for højt græsningstryk.

Billede af delområde 9 – Billeder af kultureng

Man vil med fordel kunne hæve grundvandsstanden i hele området og supplere med afskrab af den næringsrige overjord i delområder. Herved fjernes næringsstoffer og samtidigt får man mere terrænnært grundvand. Denne indsats bør suppleres med den rette pleje i form af ekstensiv afgræsning med kvæg.

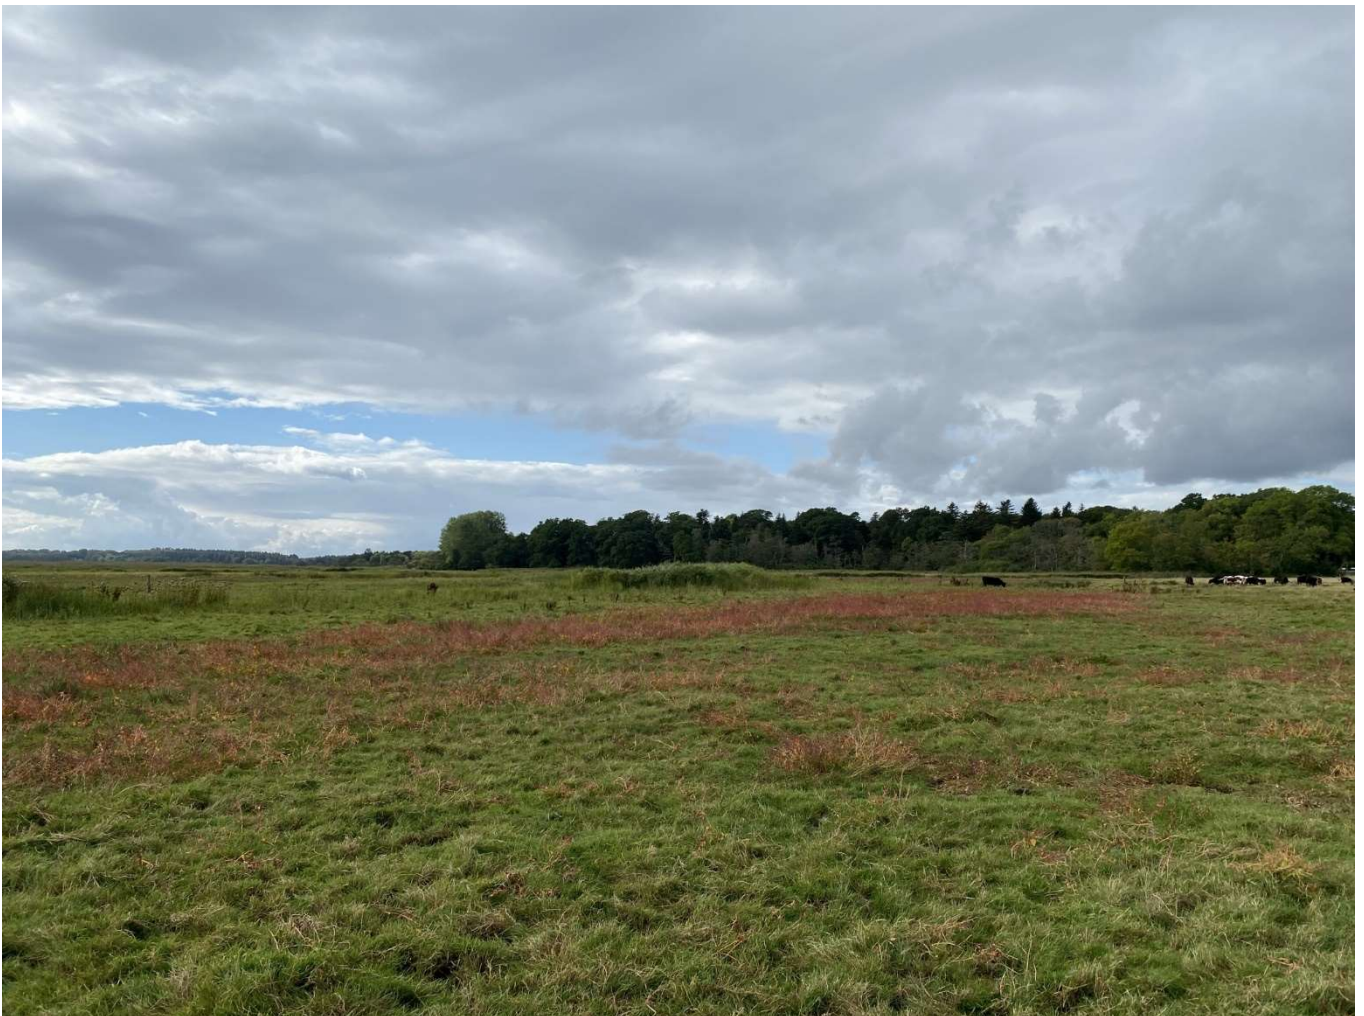
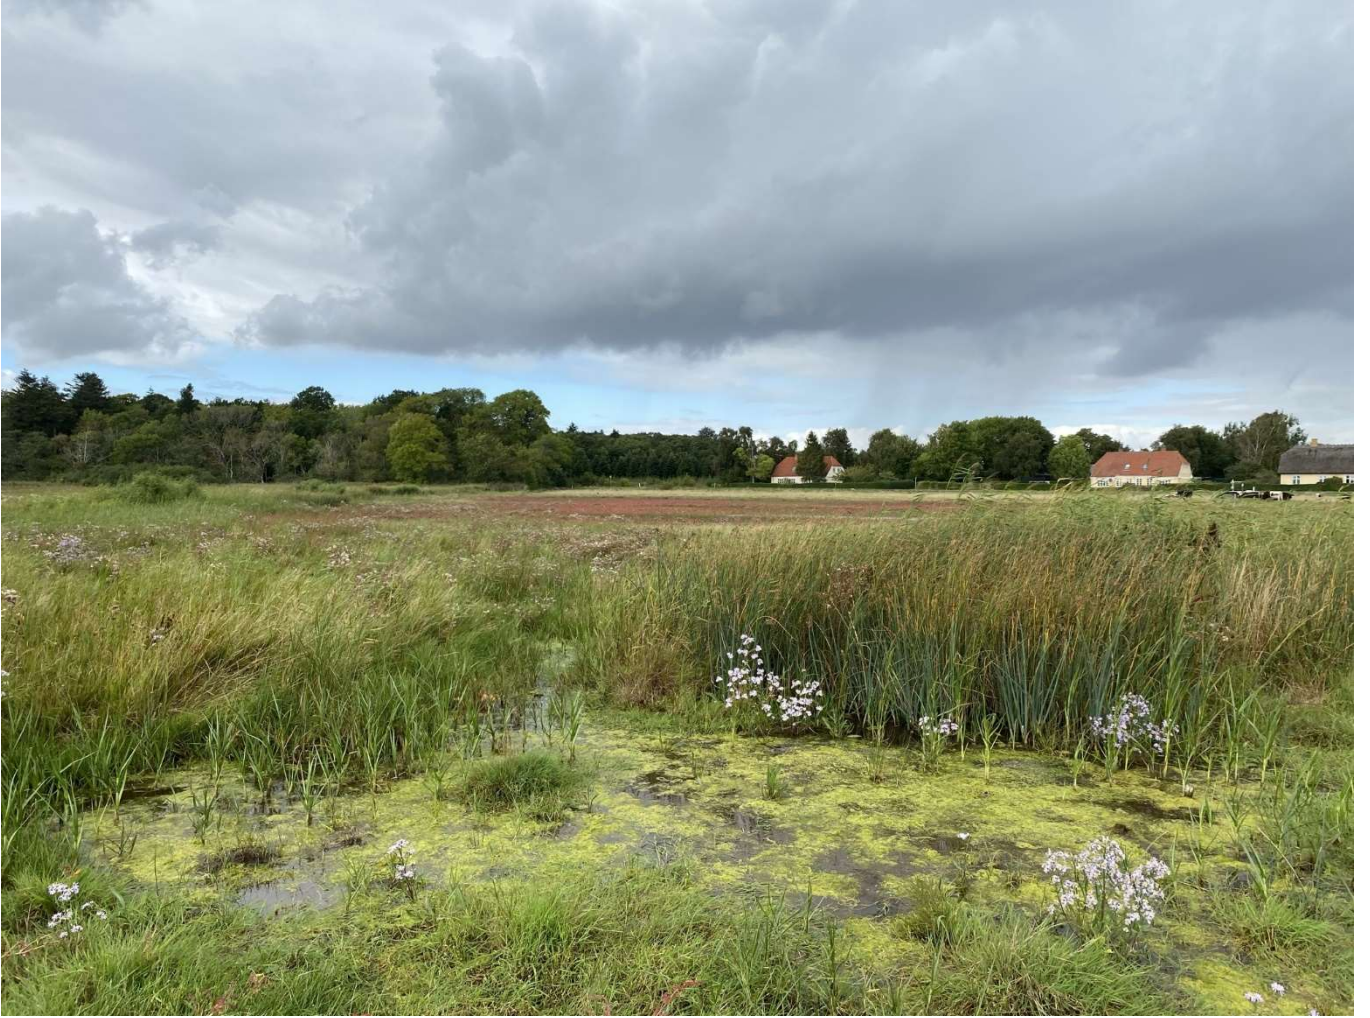
Området er registreret som strandeng (1330) og vurderes at have en moderat naturtilstand. Området afgræsses med kvæg og det nuværende græsningstryk vurderes som passende. Området bærer præg af afvanding via interne grøfter, men ellers er der fine naturlige strukturer som lodannelse og strandvolde og tegn på zoner og naturlig dynamik.

Billede af delområde 10 – Viser strandeng
