Næstved Kommune

Tekniske- og ejendomsmæssige  
forundersøgelse

**Bækkeskov - Klima-Lavbundsprojekt**

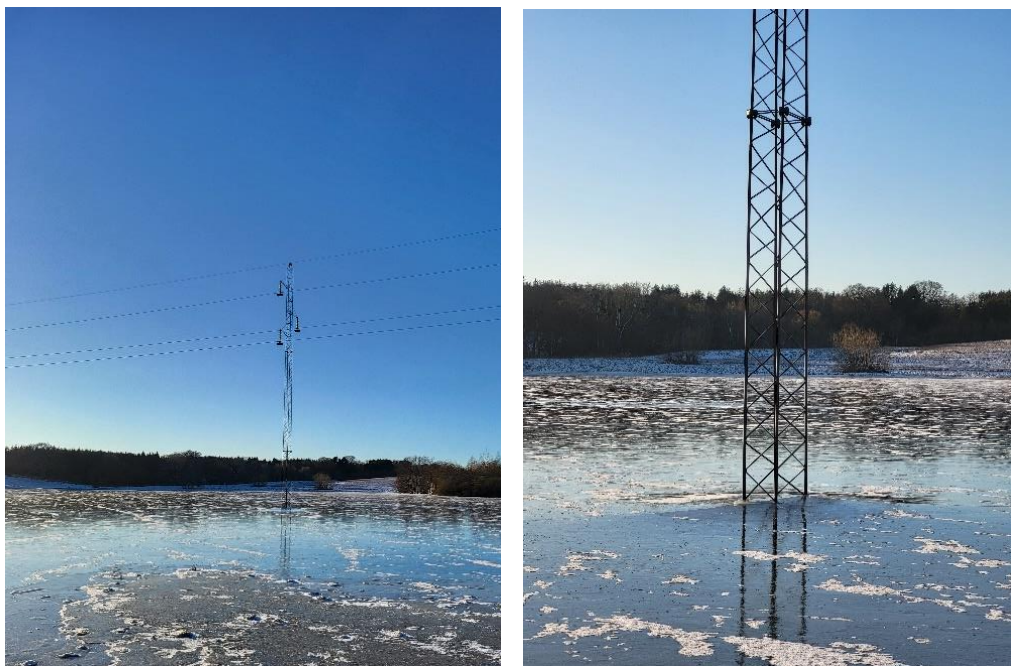
Figur 2.4.2-2.4.3: billedserie af elmast der står under vand (isdække), billederne er taget 8. januar 2024. Det fremgår af billederne, at der ikke er etableret nogle tilkørselsmuligheder til masten.

Normalt vil der fra ledningsejer være skabt adgang til masten. Masten er dog regelmæssigt oversvømmet jf. figur 2.4.2-2.4.3. Lodsejerne fortæller, at det ikke er usædvanligt, at mastens sokkel står helt under vand.

Næstved Kommune har været i dialog med Nexel, der er ledningsejer. Nexel vil på egen foranledning kigge nærmere på fundamentet og vil herpå selv træffe de nødvendige foranstaltninger (jf. mail af 5. feb. 2024).

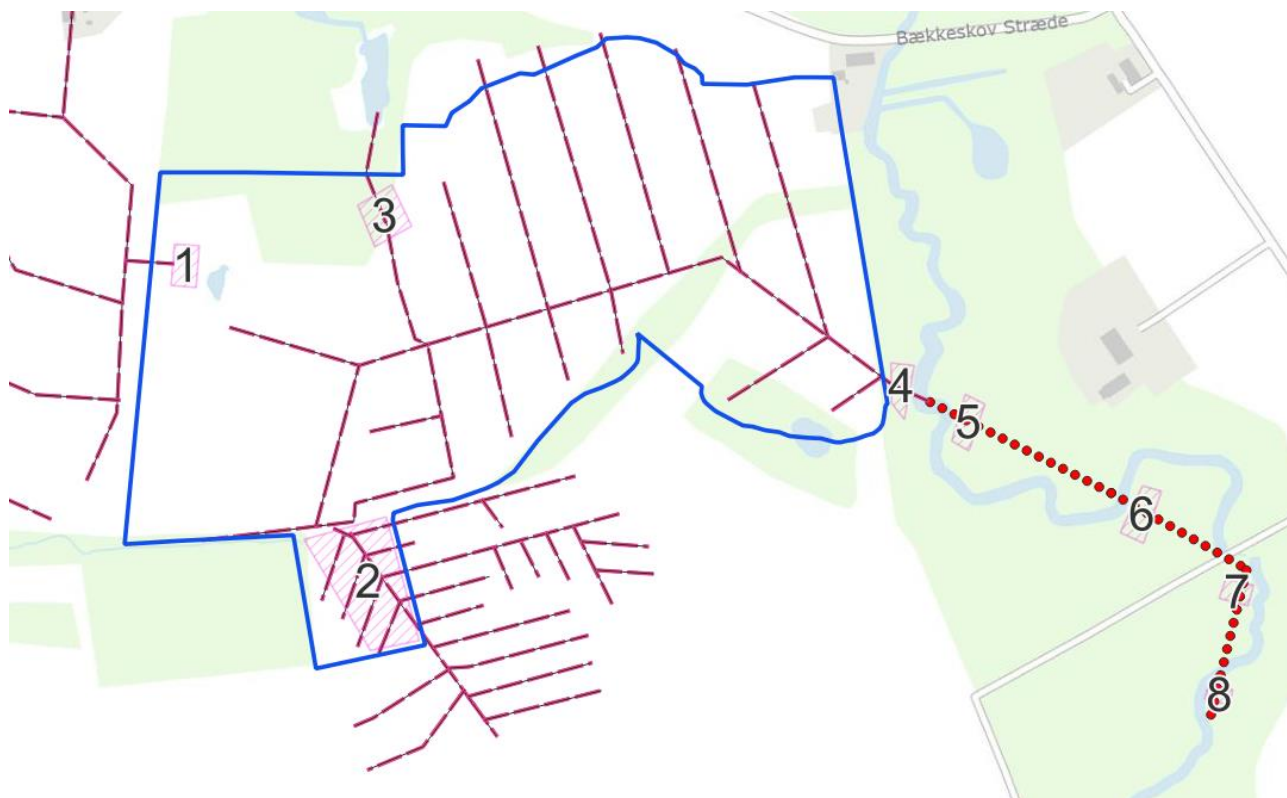
Kort 3.1.1.1: Kortet viser undersøgelsesområder (pink markering).

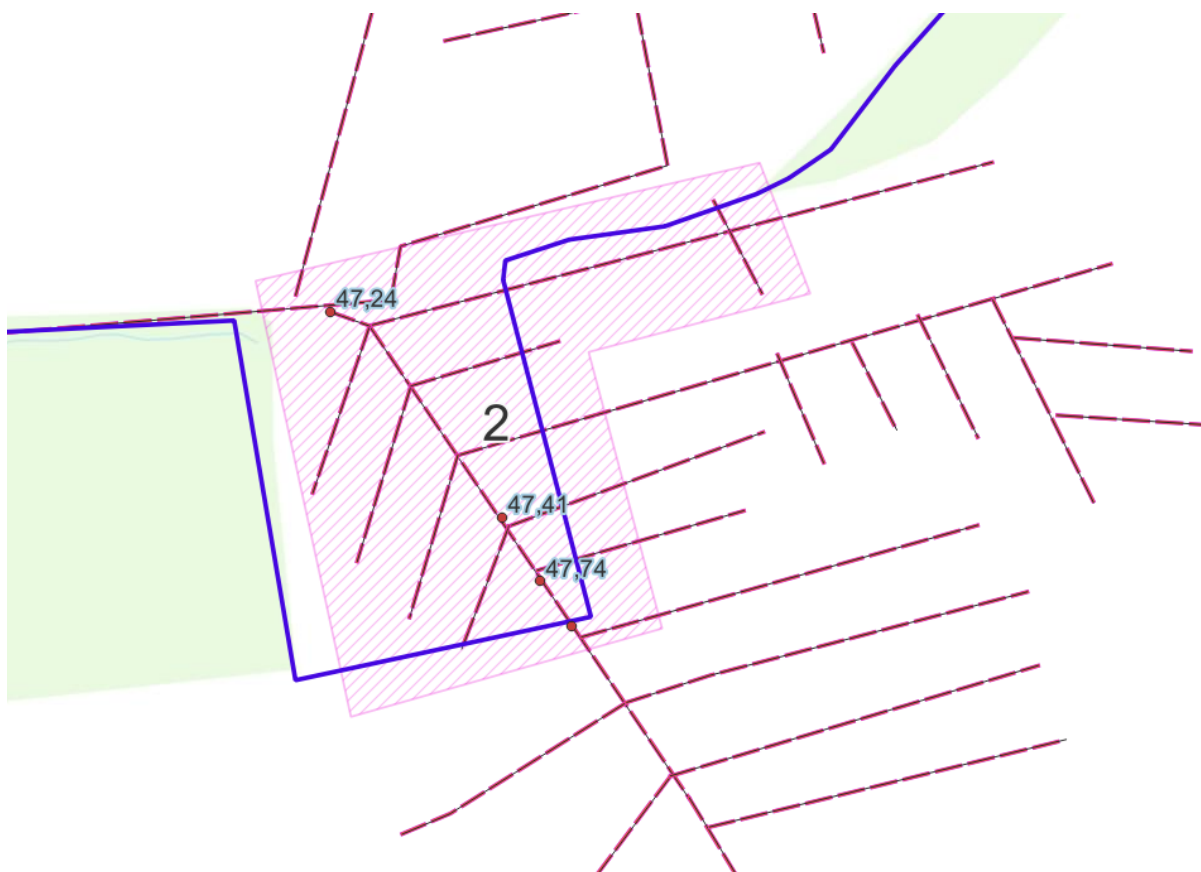
Kort 3.1.3.1 Kort over undersøgelsesområde 2 med målte drænkoter. (dræn er markeret med rød stiplede linje, projektgrænse med blå og drænkoter med rød prik)

Det nord/syd gående hoveddrænet er lokaliseret og bundkoterne for drænet er tre steder målt ind (se kort 3.1.3.1).

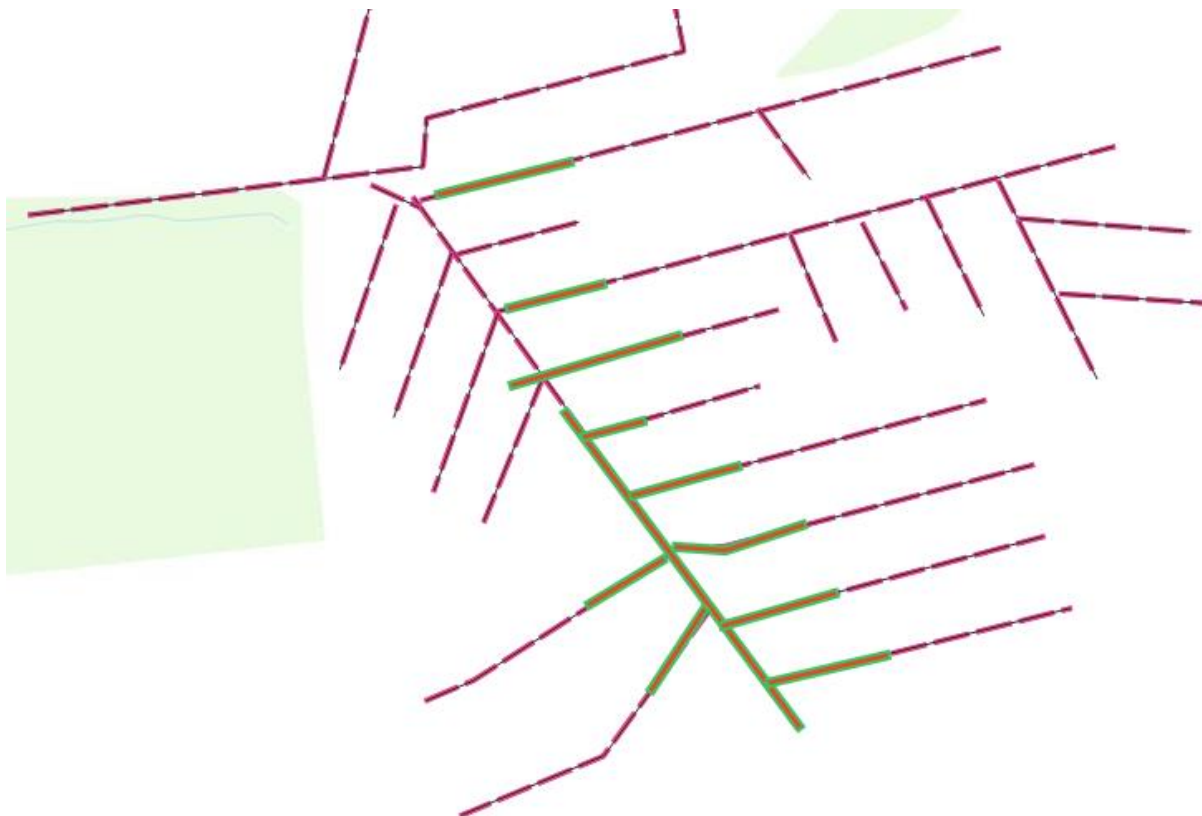
Kort 3.1.3.2: Her ses placeringen af to nye dræn (markeret med grøn/rød linje).

For at sikre den fremtidige dræning af landbrugsarealerne udenfor projektgrænsen ledes de dræn der løber til undersøgelsesområde 2 til overfladen som anført på kort 3.1.3.2.

Det nye dræn kobles på det eksisterende drænsystem og ledes herfra til overfladen i kote >47,75. Det nye ledningen anlægges som en Ø116mm (længde: 350 meter) med et fald på ca. 3‰.

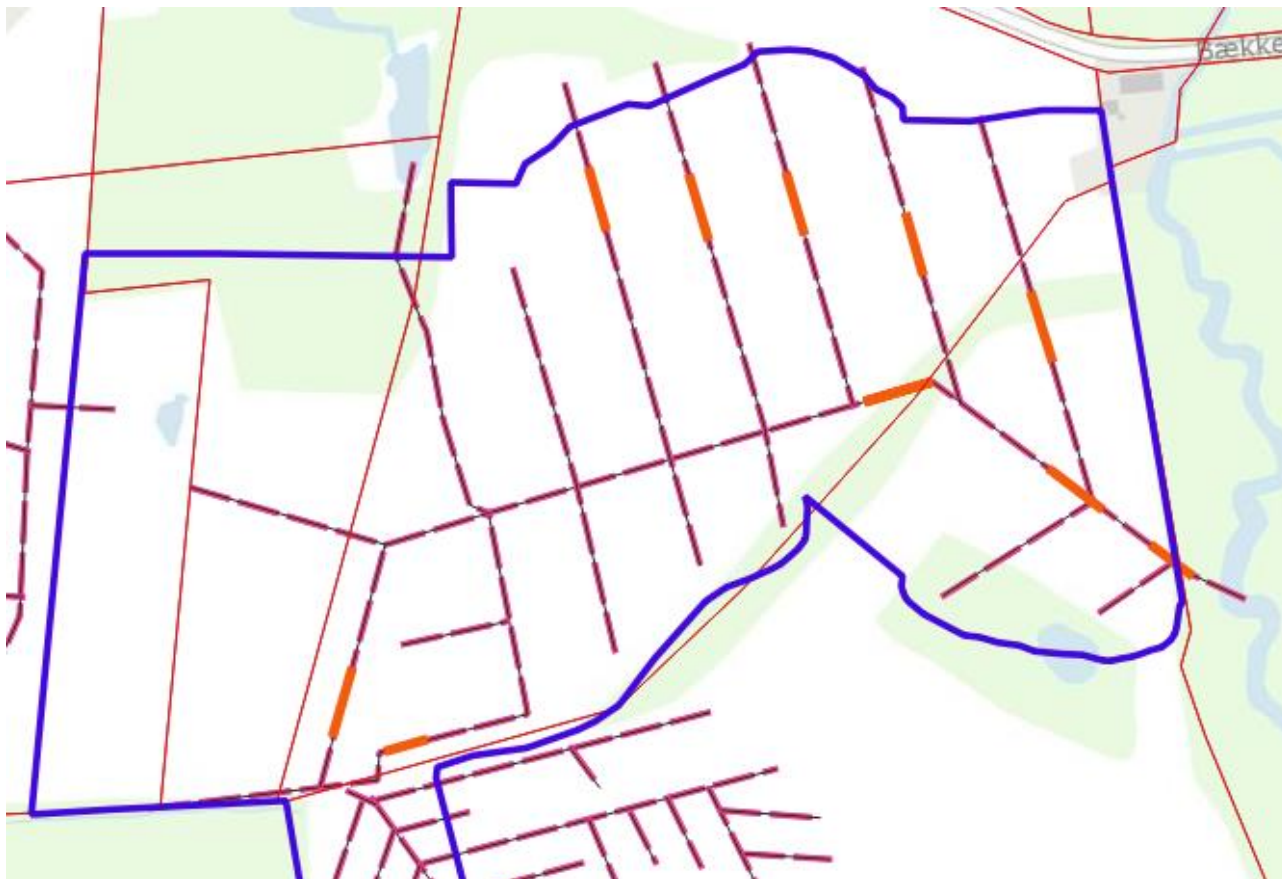
Kort 3.1.6.1: Kortet viser hvor drænsystemet skal sløjfes. Sløjfningernes placering er markeret med orange. Projektområdet er markeret med blå og drænsystem med stiplede rødt.

På nedenstående kort 3.1.6.1 er der markeret hvor sløjfningerne omtrentligt skal placeres.

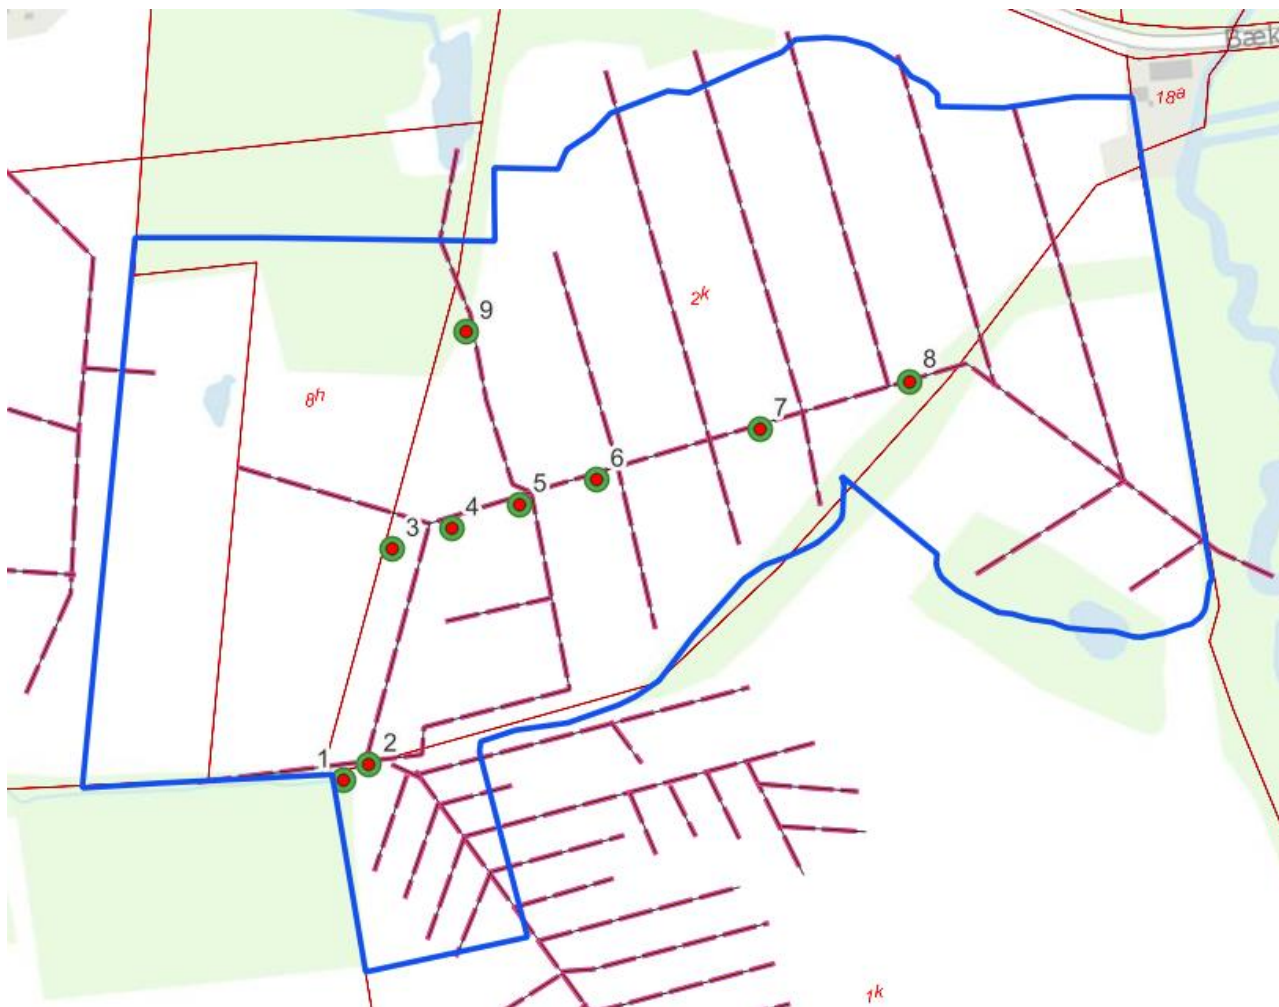
Kort 3.2.1 Oversigtskort over placeringen af i alt 9 brønde indenfor projektområdet.

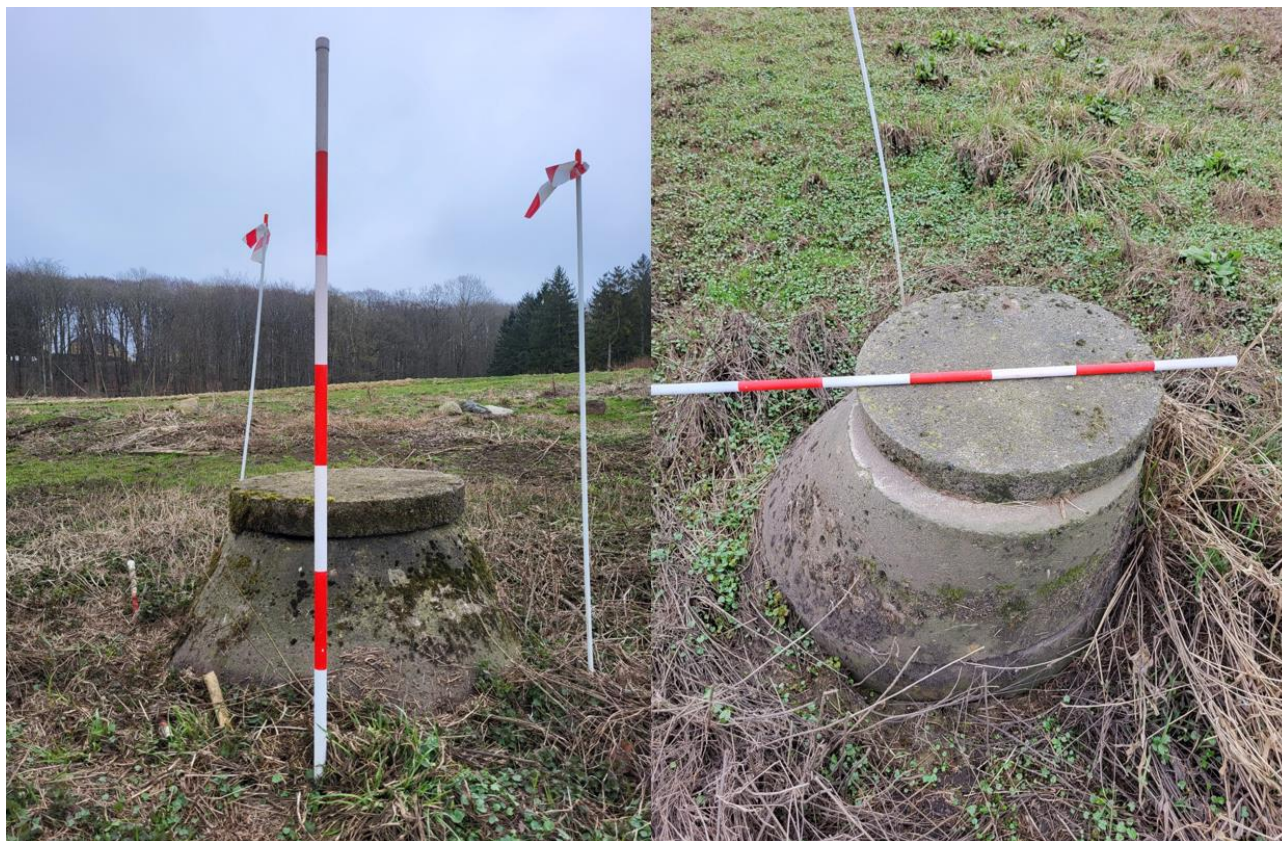
Billede 3.2.1-2: Brøndene 3-9 er alle af ovenstående type "samle-/gennemløbsbrønd med kegleformet top".

Dæksel og øverste brøndring bortskaffes og resten af brønden nedbrydes og fyldes med passende jordmateriale, der skal sikre at de ikke længere har nogen drænende effekt.

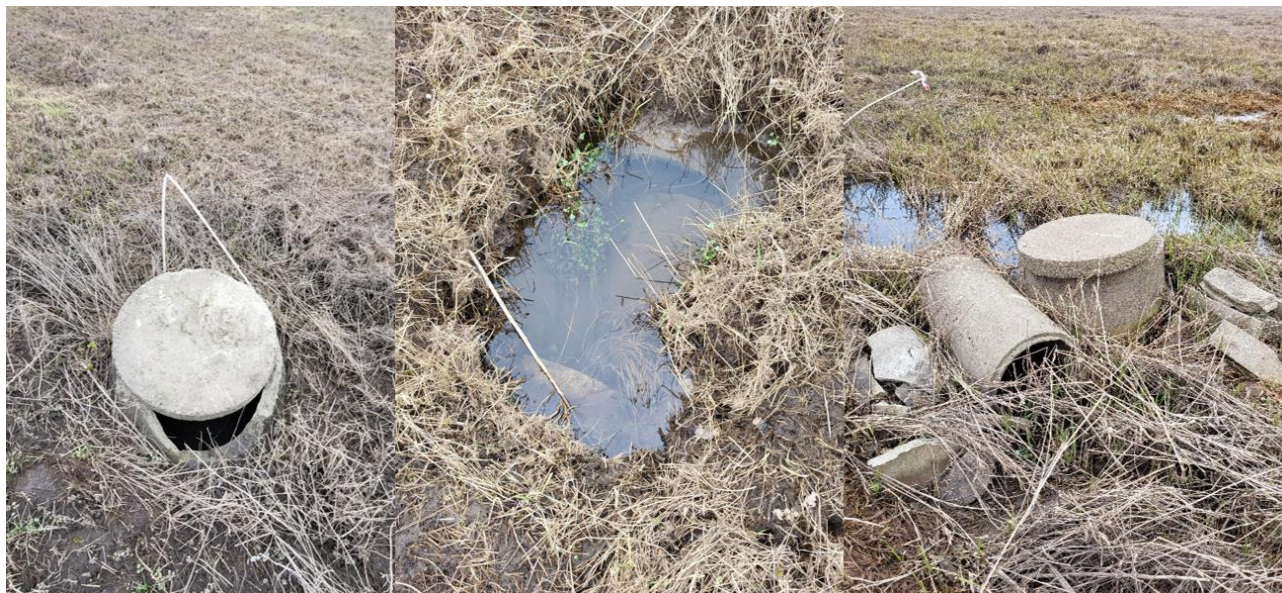
Billede 3.2.3-5 Enkelte brønde er beskadiget og der er ses jordfaldshuller omkring og mellem brøndene.

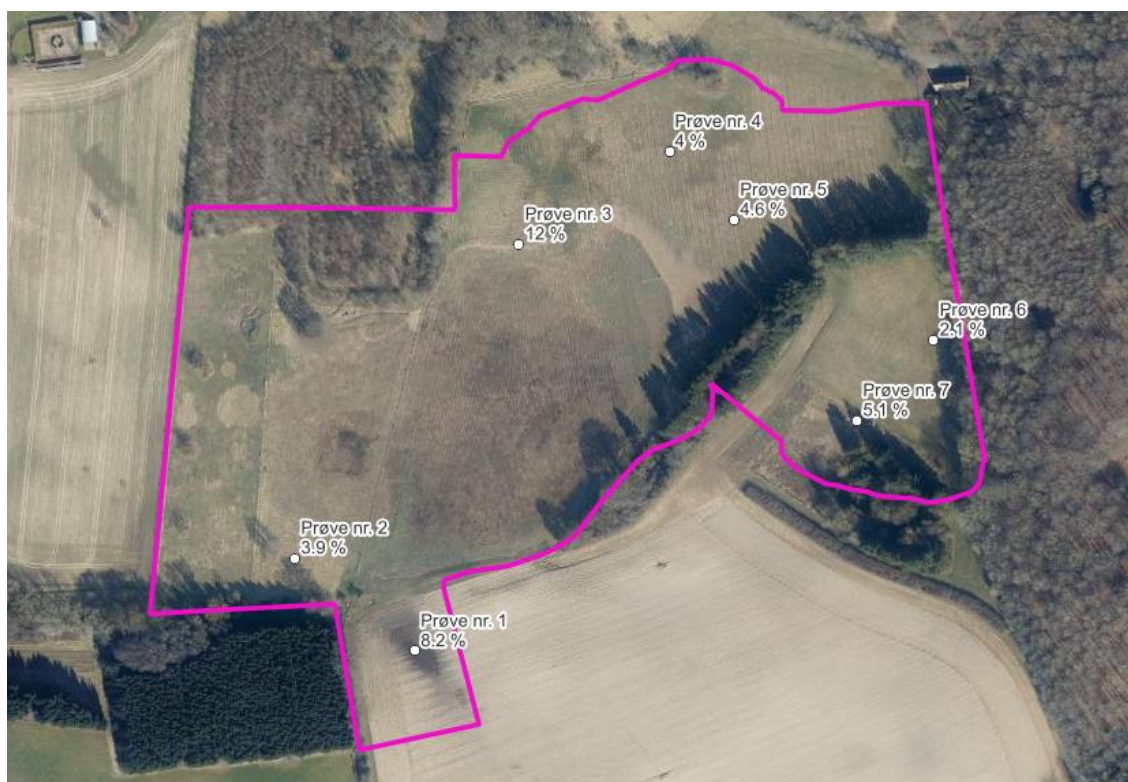
Figur 5.2.3.1: Kulstofindholdet i jordprøverne udtaget inden for projektområdet. Tallene angiver det procentvise indhold.

De 7 udtagne jordprøver til analyse for kulstofindholdet viser, at 2 af jordprøverne har et kulstofindhold på mere end 6% (Figur 5.2.3.1). Der er derfor udarbejdet et justeret kort, hvor flere arealer udpeges som 6-12% og >12% kulstofindhold (Figur 5.2.3.2). Justeringen er foretaget efter vejledningen fra DCE (DCE, 2020).

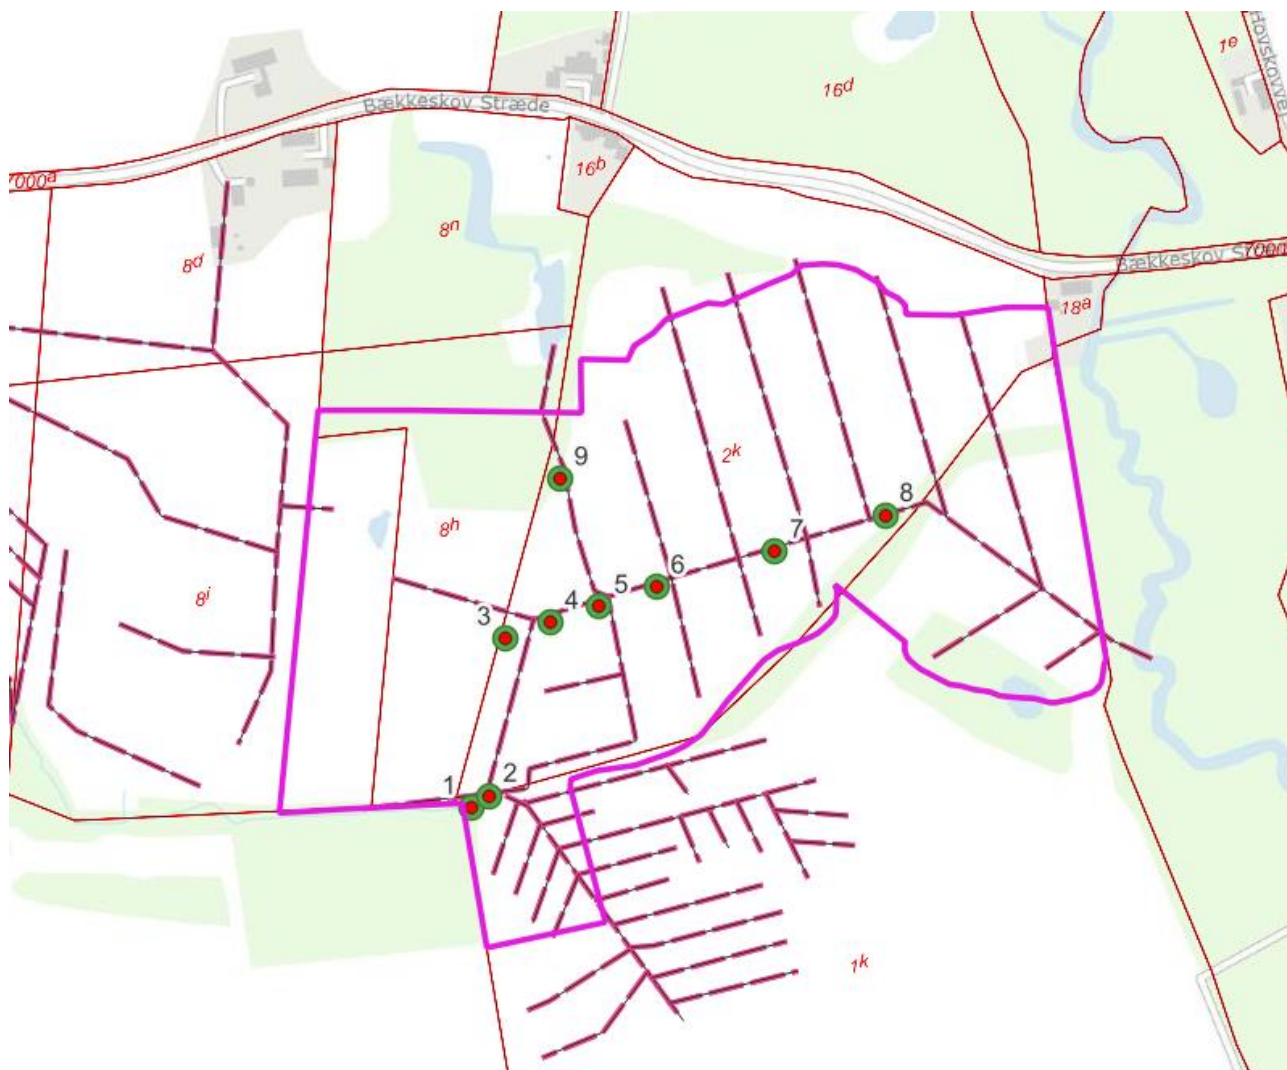
Kortbilag 5: Oversigt over dræn (stiplet rød) og brønde (grøn/rød plet). Projektgrænse markeret med pink-

Drænkort kan ses på kort 3.1.1 og kortbilag 5. Alle koter er målt i DVR 90.
