Husdyrgodkendelse.dk

Ansøgningskema (253010)

Dette er en ansøgning om godkendelse af et husdyrbrug efter husdyrbruglovens § 16 a.

| Husdyrbrugets navn | GN Trioiva, Hjelmsøllillevej |

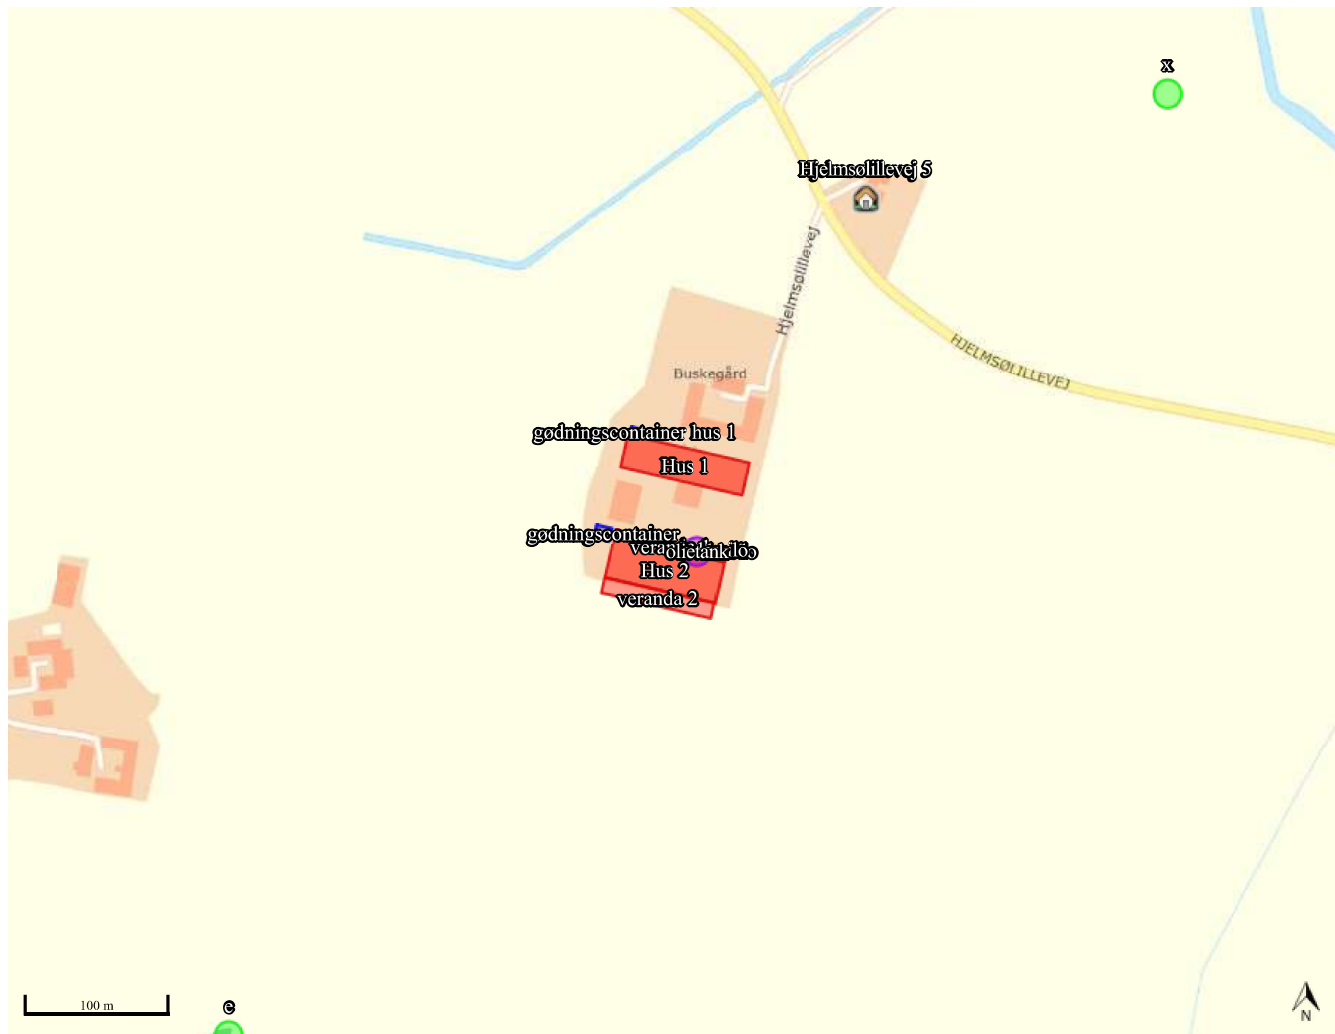
10. Kortudrag

Staldafsnit og opbevaringslagre (automatisk)
