# Næstved Kommune

## Forundersøgelse og detailprojektering

Genslyngning af øvre Fladså

Vandområder ID o8210 x og Nyk 2.5 179.

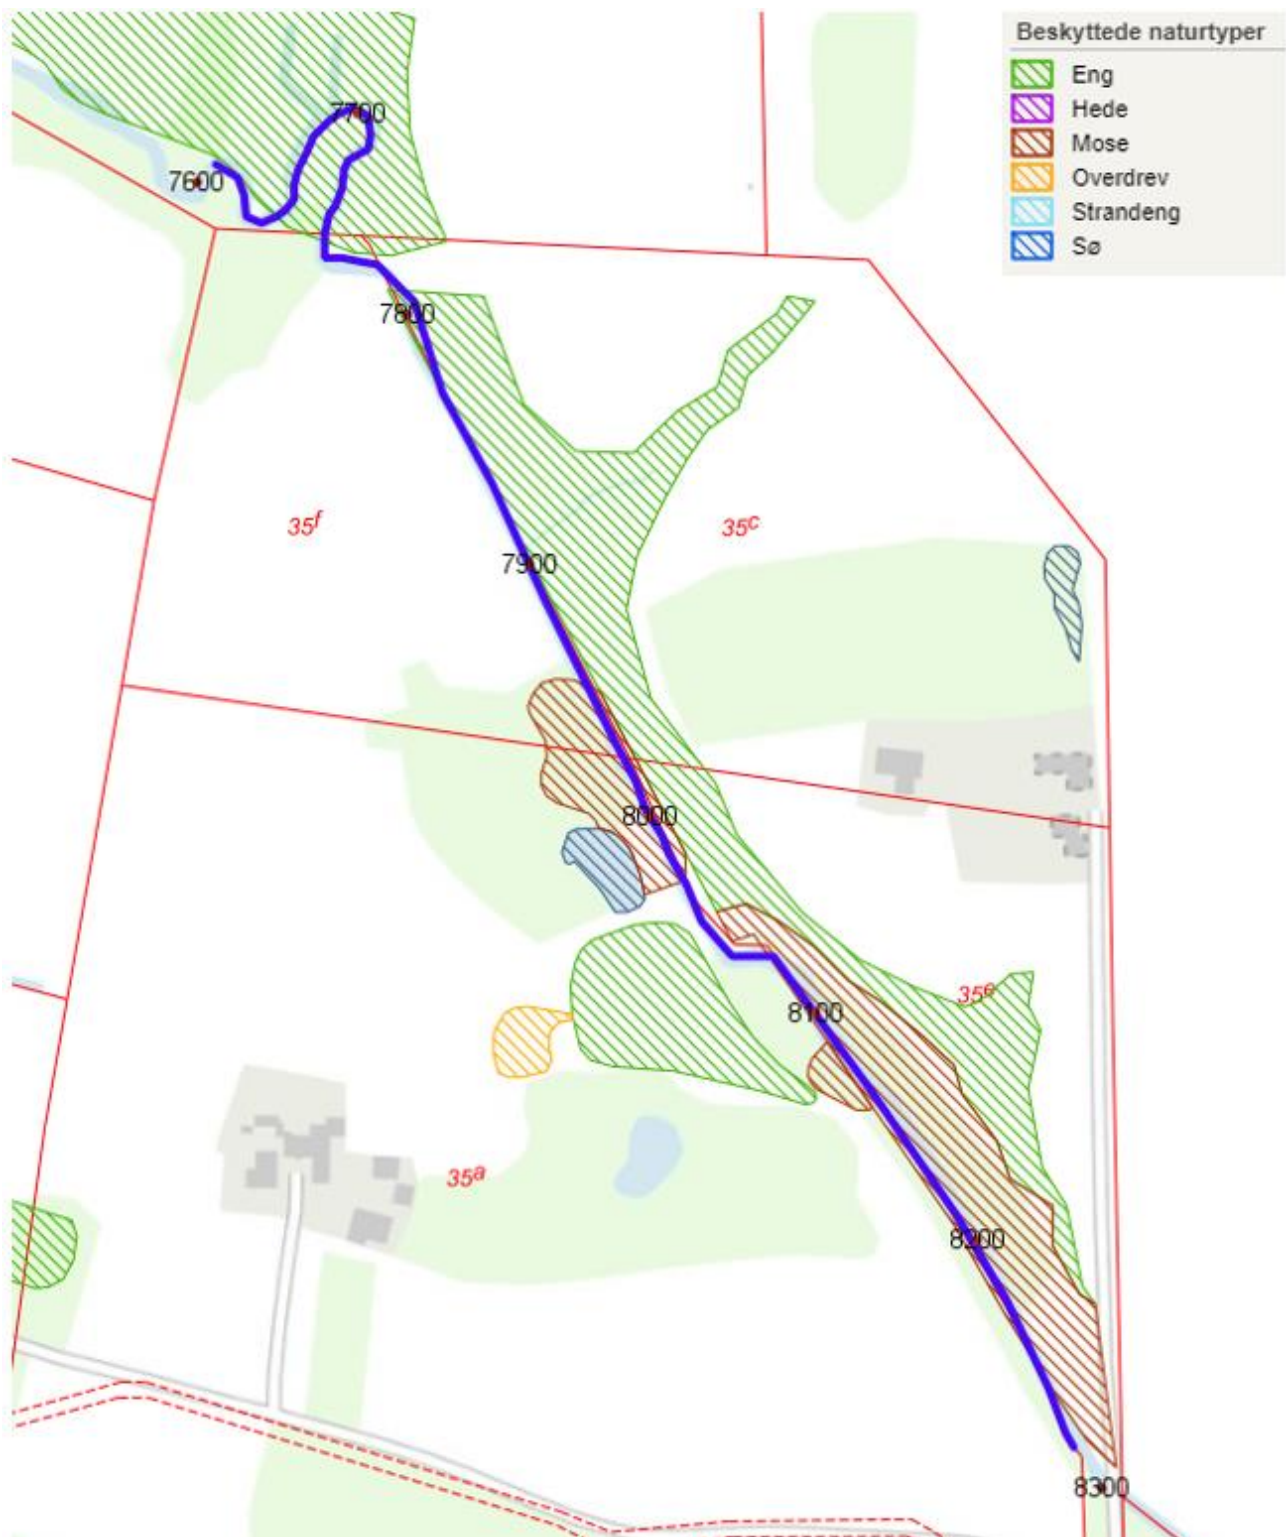
Kort 4.2: Kortet viser beskyttede naturtyper langs delstrækning 2. Langs vandløbsstrækningen ses naturtyperne eng, mose og sø.

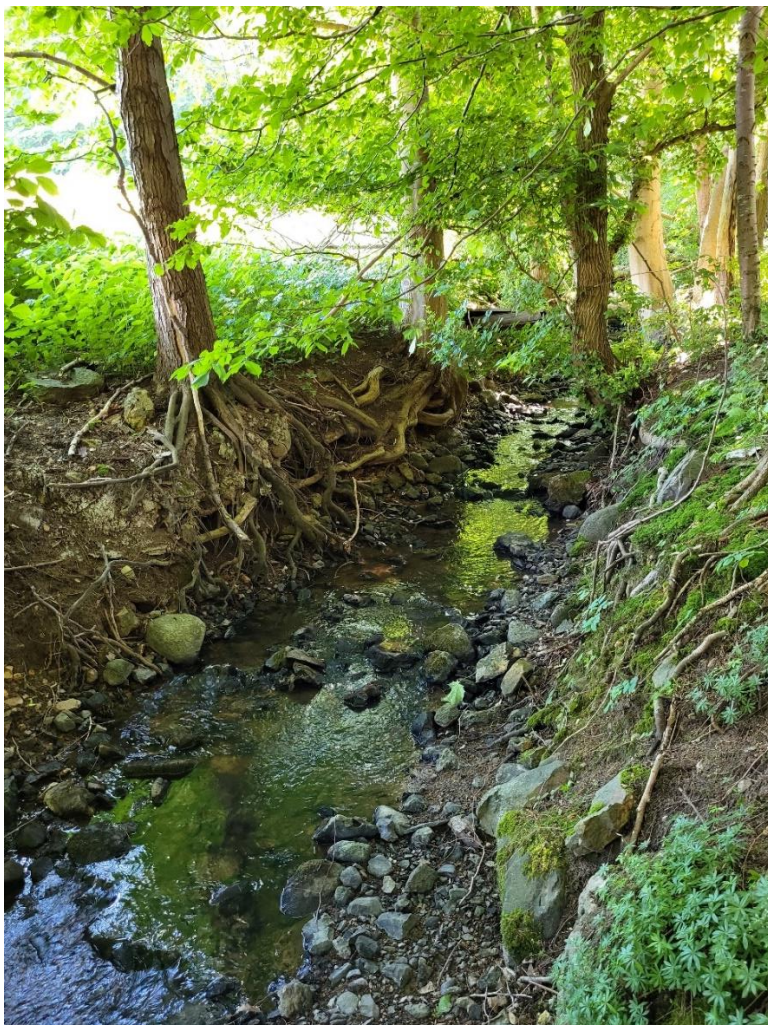
Billede 5.1.1: Her ses en del af vandløbsstrækningen der delvist udskygget. Bemærk den stenede bund, de mange skjulesten og de mange rødder lang brinken (juni 2024).

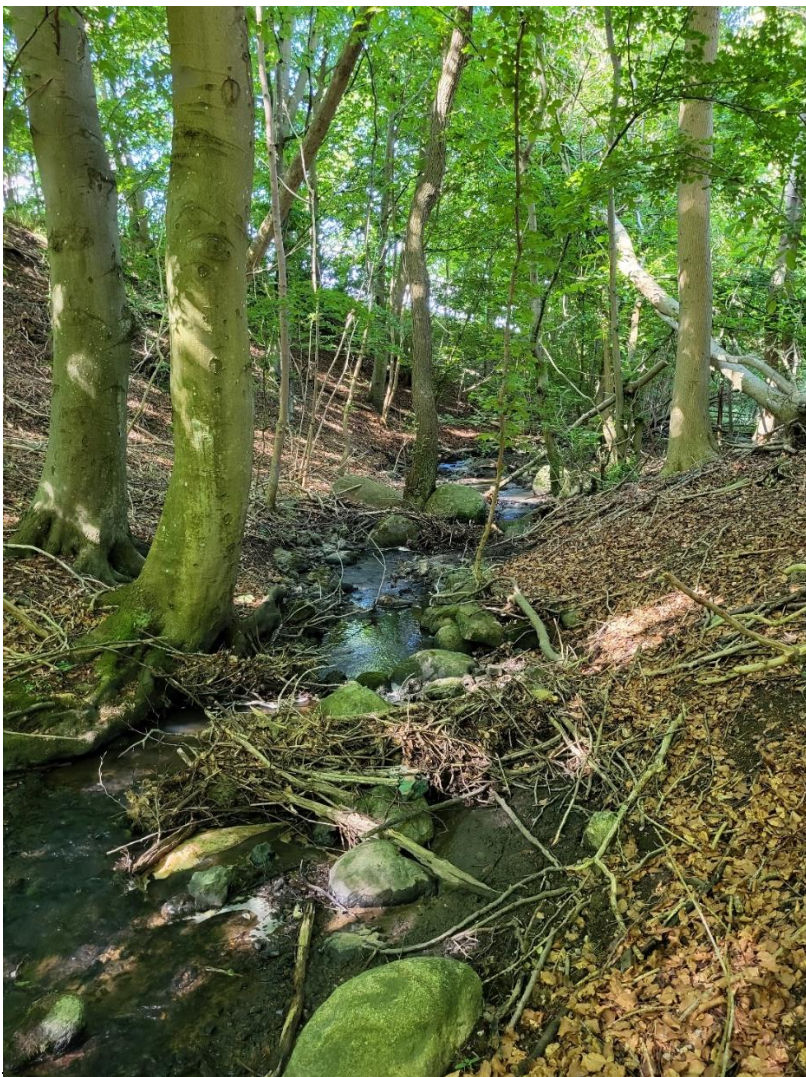
Billede 5.1.2: Her ses en del af vandløbsstrækningen der er fuld udskygget. Bemærk det stor fald, de mange skjulesten og det døde ved (juni 2024).

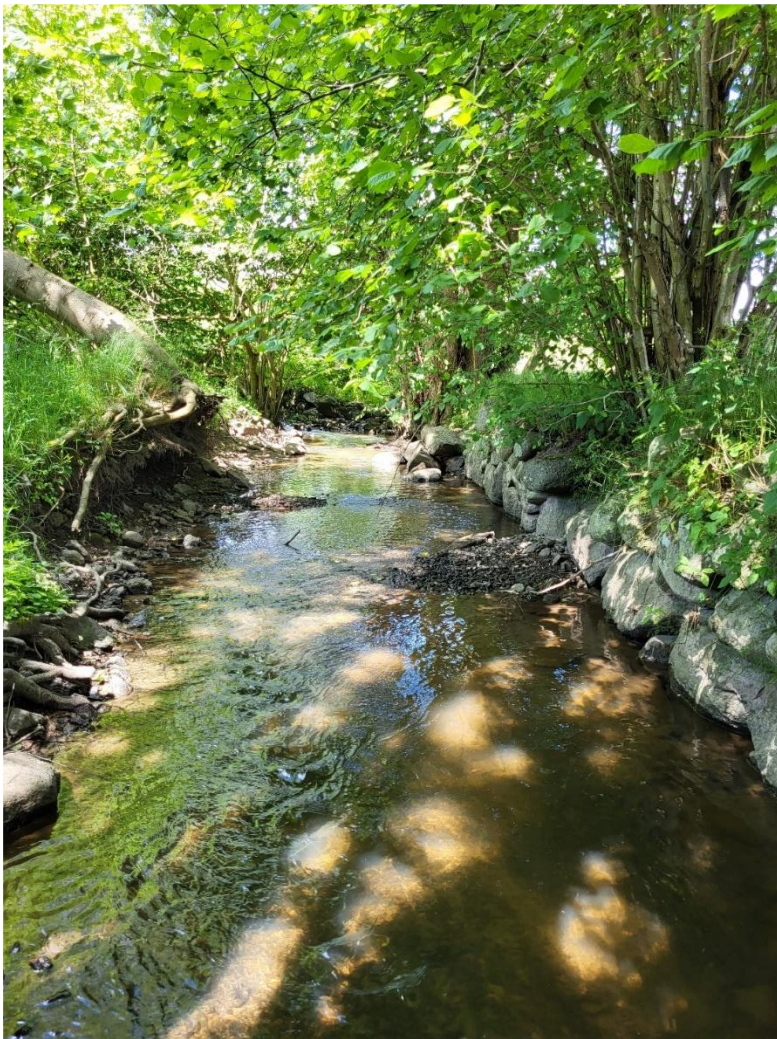
Billede 5.2.2: Der ses det regulerede og kanaliserede vandløb i sin tydeligste form på delstrækning 2 (juni 2024).

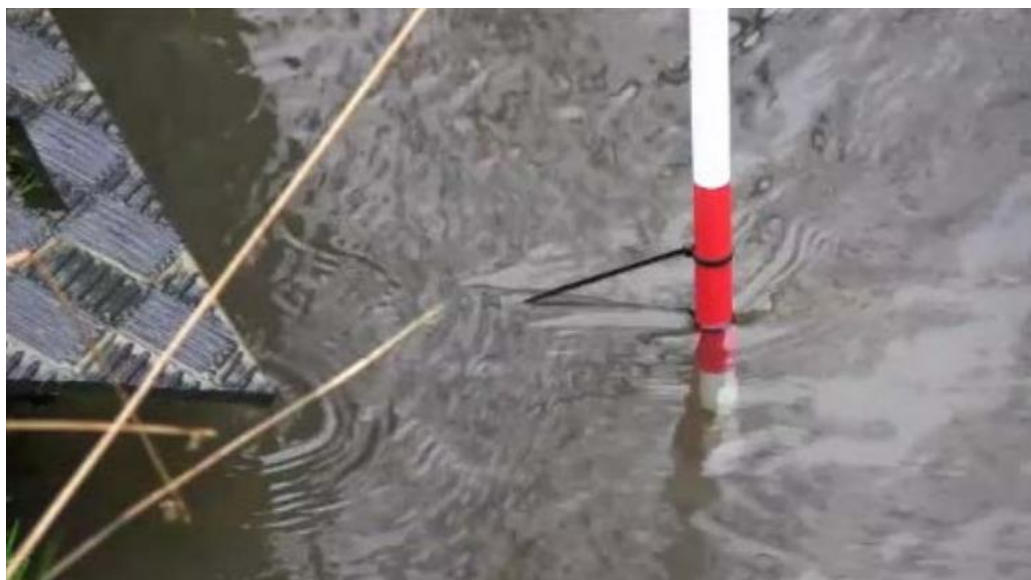
Figur 7.1: En landmålerstok med afsatte mærker for den ønskede vandstand er et simpelt og godt redskab til at sikre sig, at vandstanden holdes på det ønskede niveau (Kilde: Aqua DTU)

For at sikre og kontrollere at udlægningen af stenmaterialer ikke påvirker vandstand, afstrømnings- og drænforhold i væsentlig grad anvendes den såkaldte "stokkemetode" (se figur 7.1). Før udlægning af stenmaterialer påbegyndes, sættes en landmålerstok ned i vandløbet og vandstanden markeres, herefter udlægges stenmaterialer og vandstande kontrolleres igen. Hvis vandstanden er steget væsentligt (>5 cm) tages der materiale op af vandløbet indtil et acceptabelt niveau igen er nået. På denne måde sikres, at vandløbets evne til at aflede vand ikke forringes, og at der ikke etableres en længere opstuvningszone. Opstuvningszonen afhænger primært af vandløbets fald. F.eks. vil et vandløb med 10‰ fald og en opstuvning på 5 cm give en påvirkningszone på 5 meter.
