Kystsikring af Enø, Karrebæksminde Næstved Kommune VISUALISERINGSRAPPORT 29.01.2020

Bilag 4

Denne visualiseringsrapport er udført som bilag til VVM i forbindelse med Niras' arbejde med at fastlægge konstruktion og placering af forskellige former for digeløsninger til højvandsikring af Enø ved Karrebæksminde.

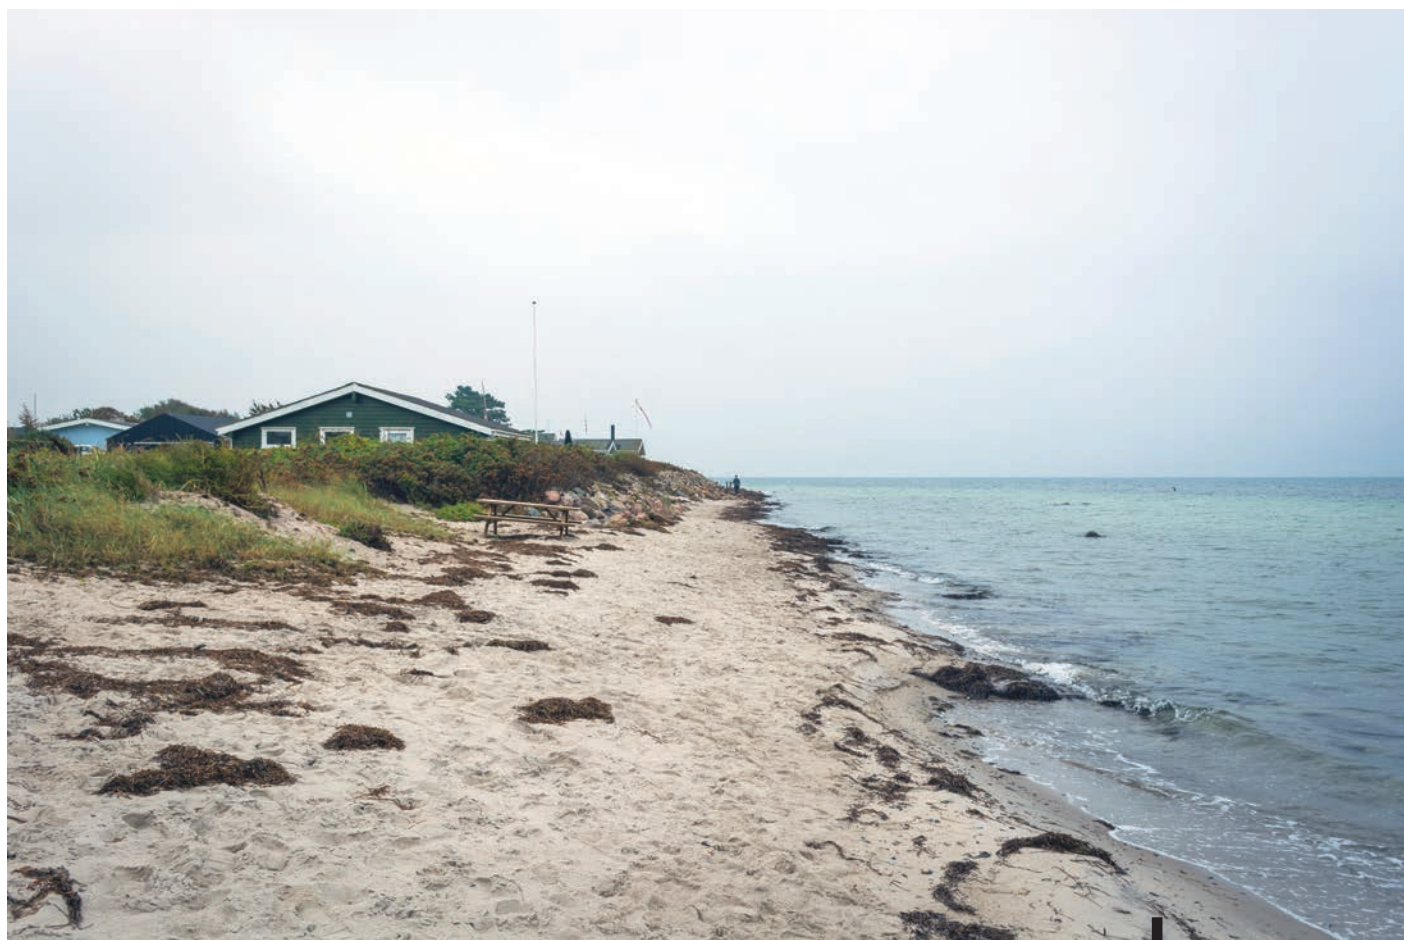
Eksisterende forhold (tennisboldene er referencepunkter der indmåles med GPS)

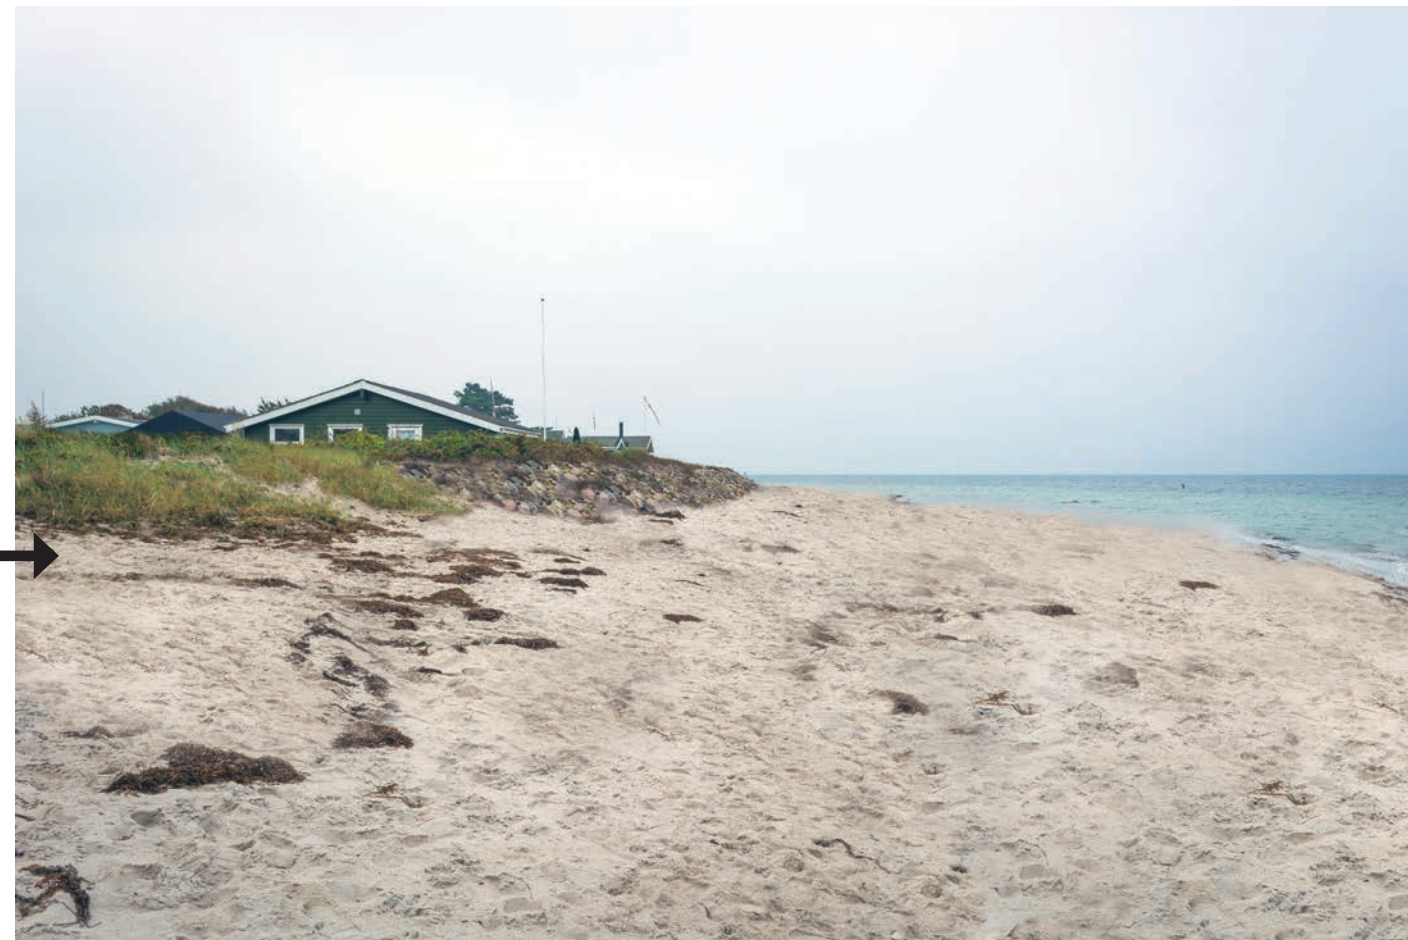
Naturalistisk udgave af stranden med forhøjet dige og umiddelbart efter strandfodring.

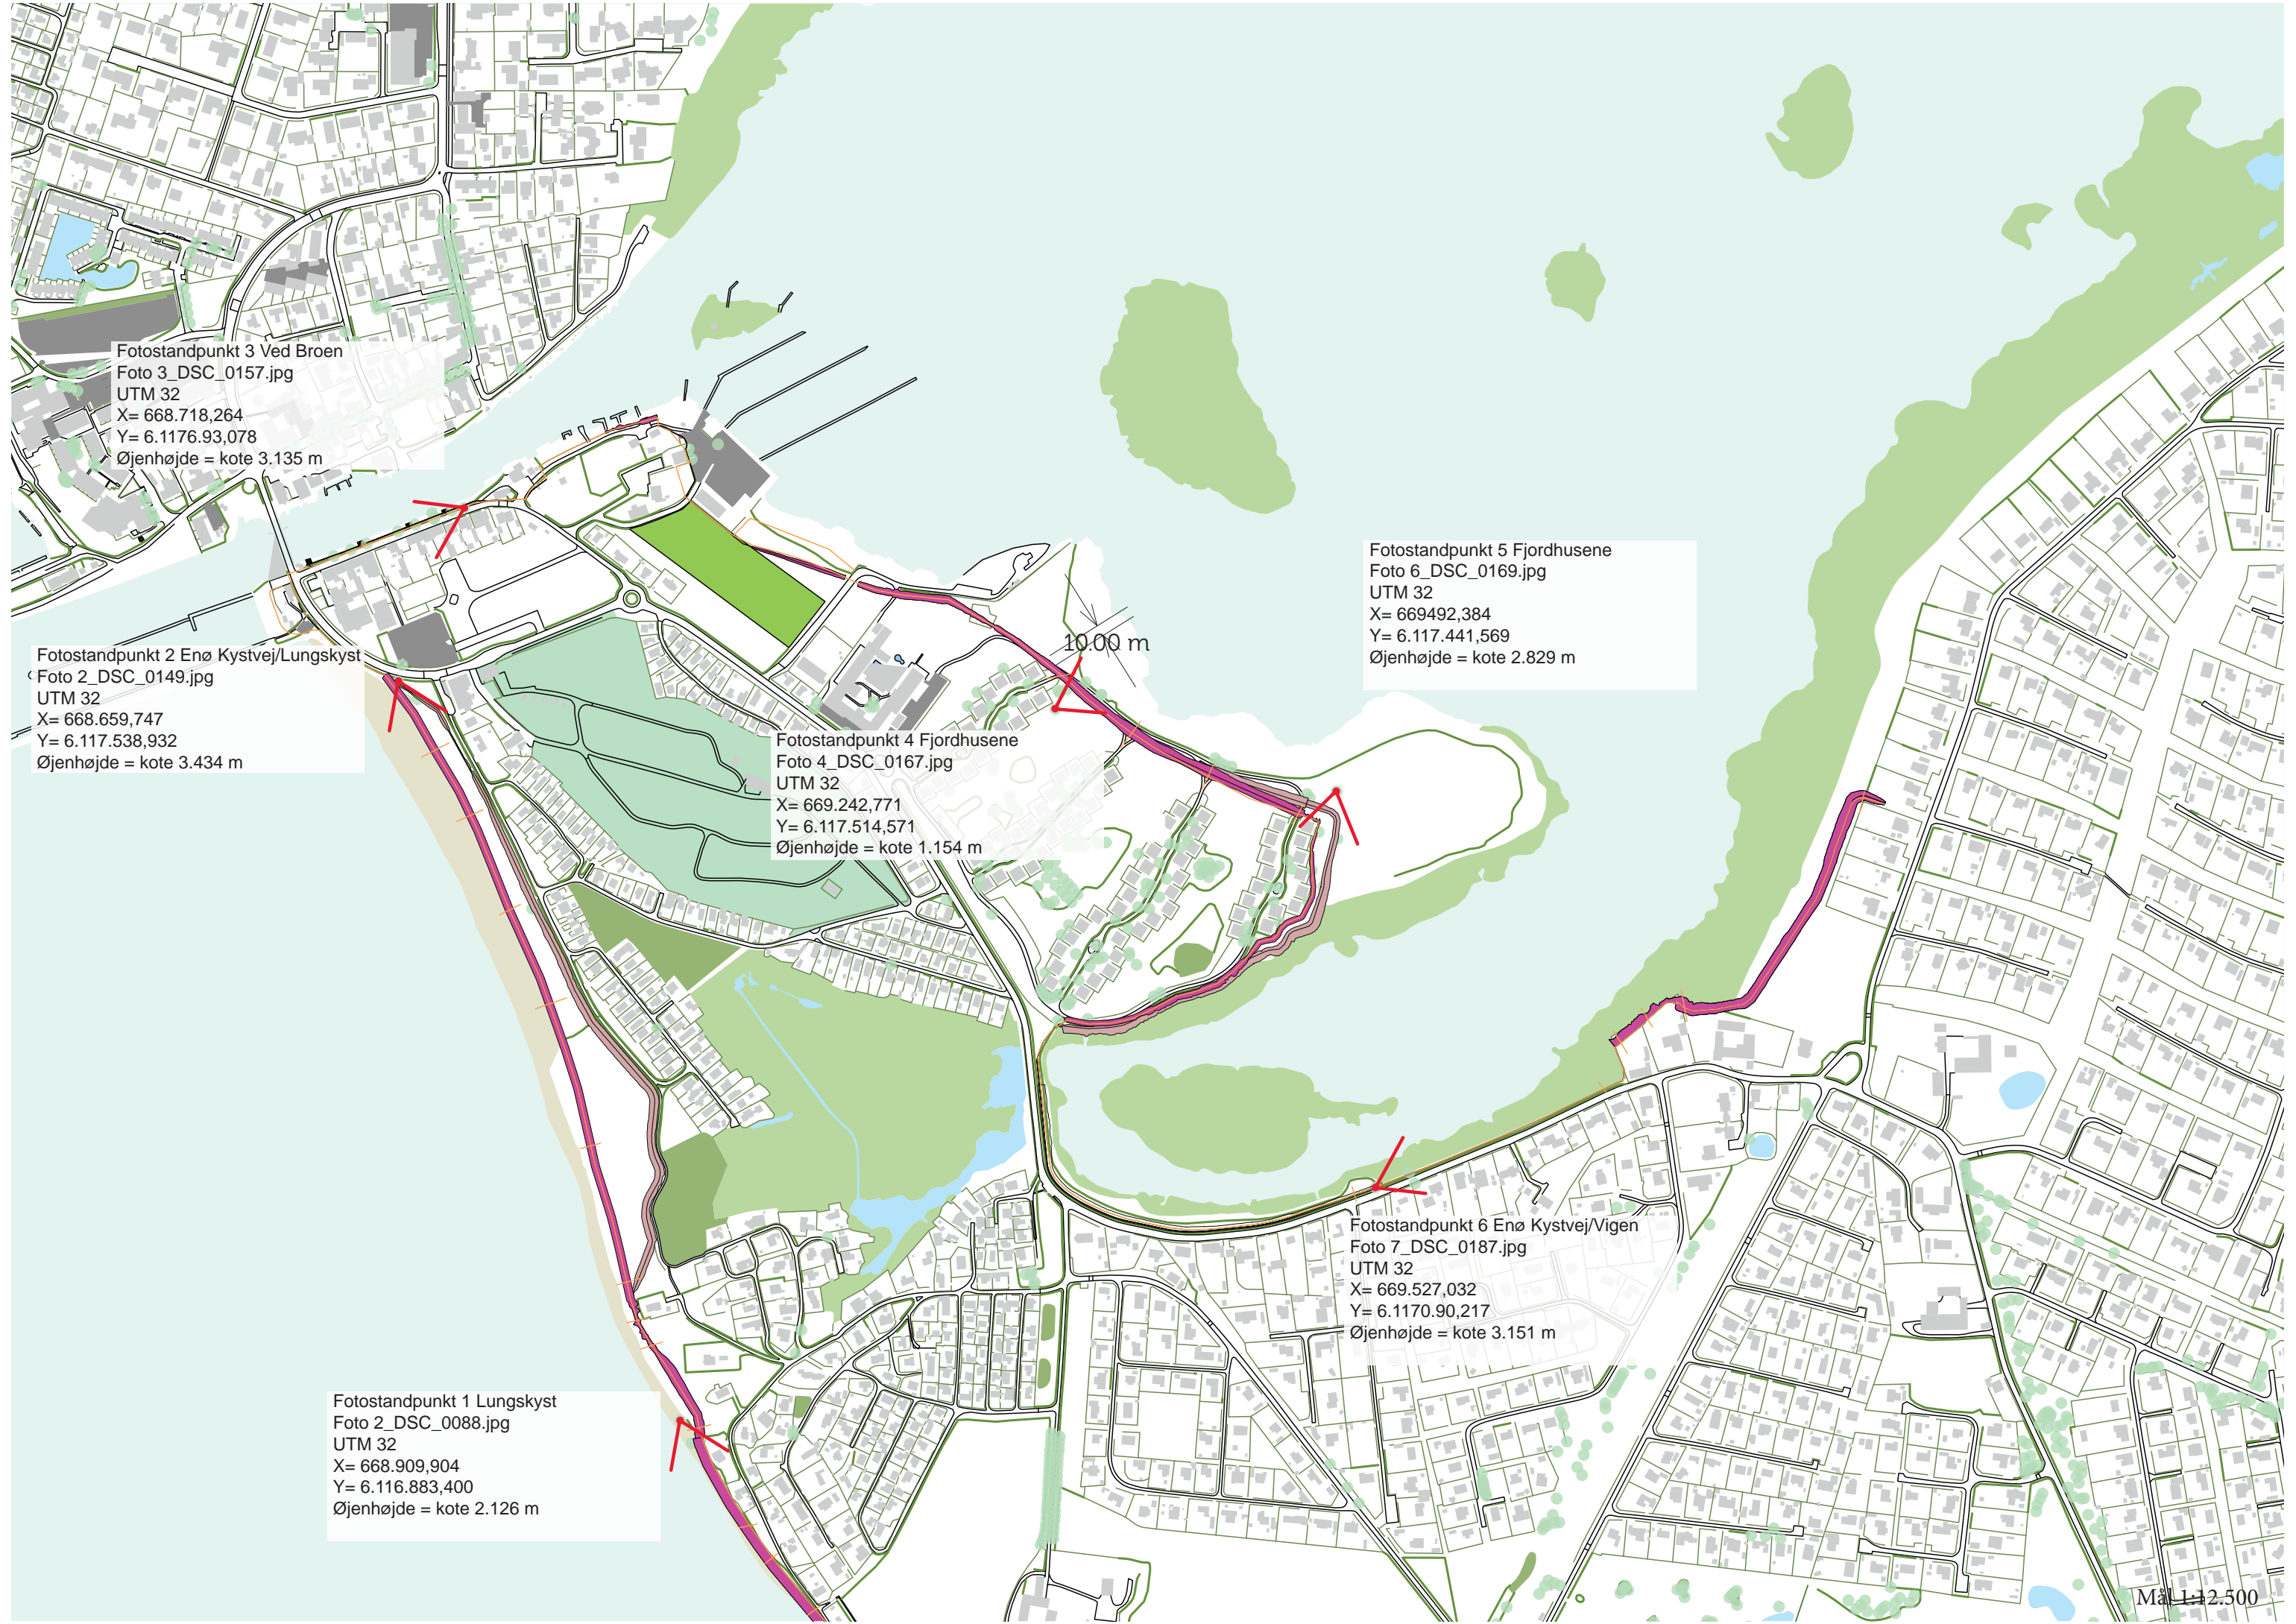
Fotostandpunkt 3 Ved Broen
Foto 3_DSC_0157.jpg
UTM 32
X= 668.718,264
Y= 6.1176.93,078
Øjenhøjde = kote 3.135 m

Fotostandpunkt 2 Enø Kystvej/Lungskyst
Foto 2_DSC_0149.jpg
UTM 32
X= 668.659,747
Y= 6.117.538,932
Øjenhøjde = kote 3.434 m

Fotostandpunkt 4 Fjordhusene
Foto 4_DSC_0167.jpg
UTM 32
X= 669.242,771
Y= 6.117.514,571
Øjenhøjde = kote 1.154 m

Fotostandpunkt 5 Fjordhusene
Foto 6_DSC_0169.jpg
UTM 32
X= 669492,384
Y= 6.117.441,569
Øjenhøjde = kote 2.829 m

Fotostandpunkt 6 Enø Kystvej/Vigen
Foto 7_DSC_0187.jpg
UTM 32
X= 669.527,032
Y= 6.1170.90,217
Øjenhøjde = kote 3.151 m

Fotostandpunkt 1 Lungskyst
Foto 2_DSC_0088.jpg
UTM 32
X= 668.909,904
Y= 6.116.883,400
Øjenhøjde = kote 2.126 m

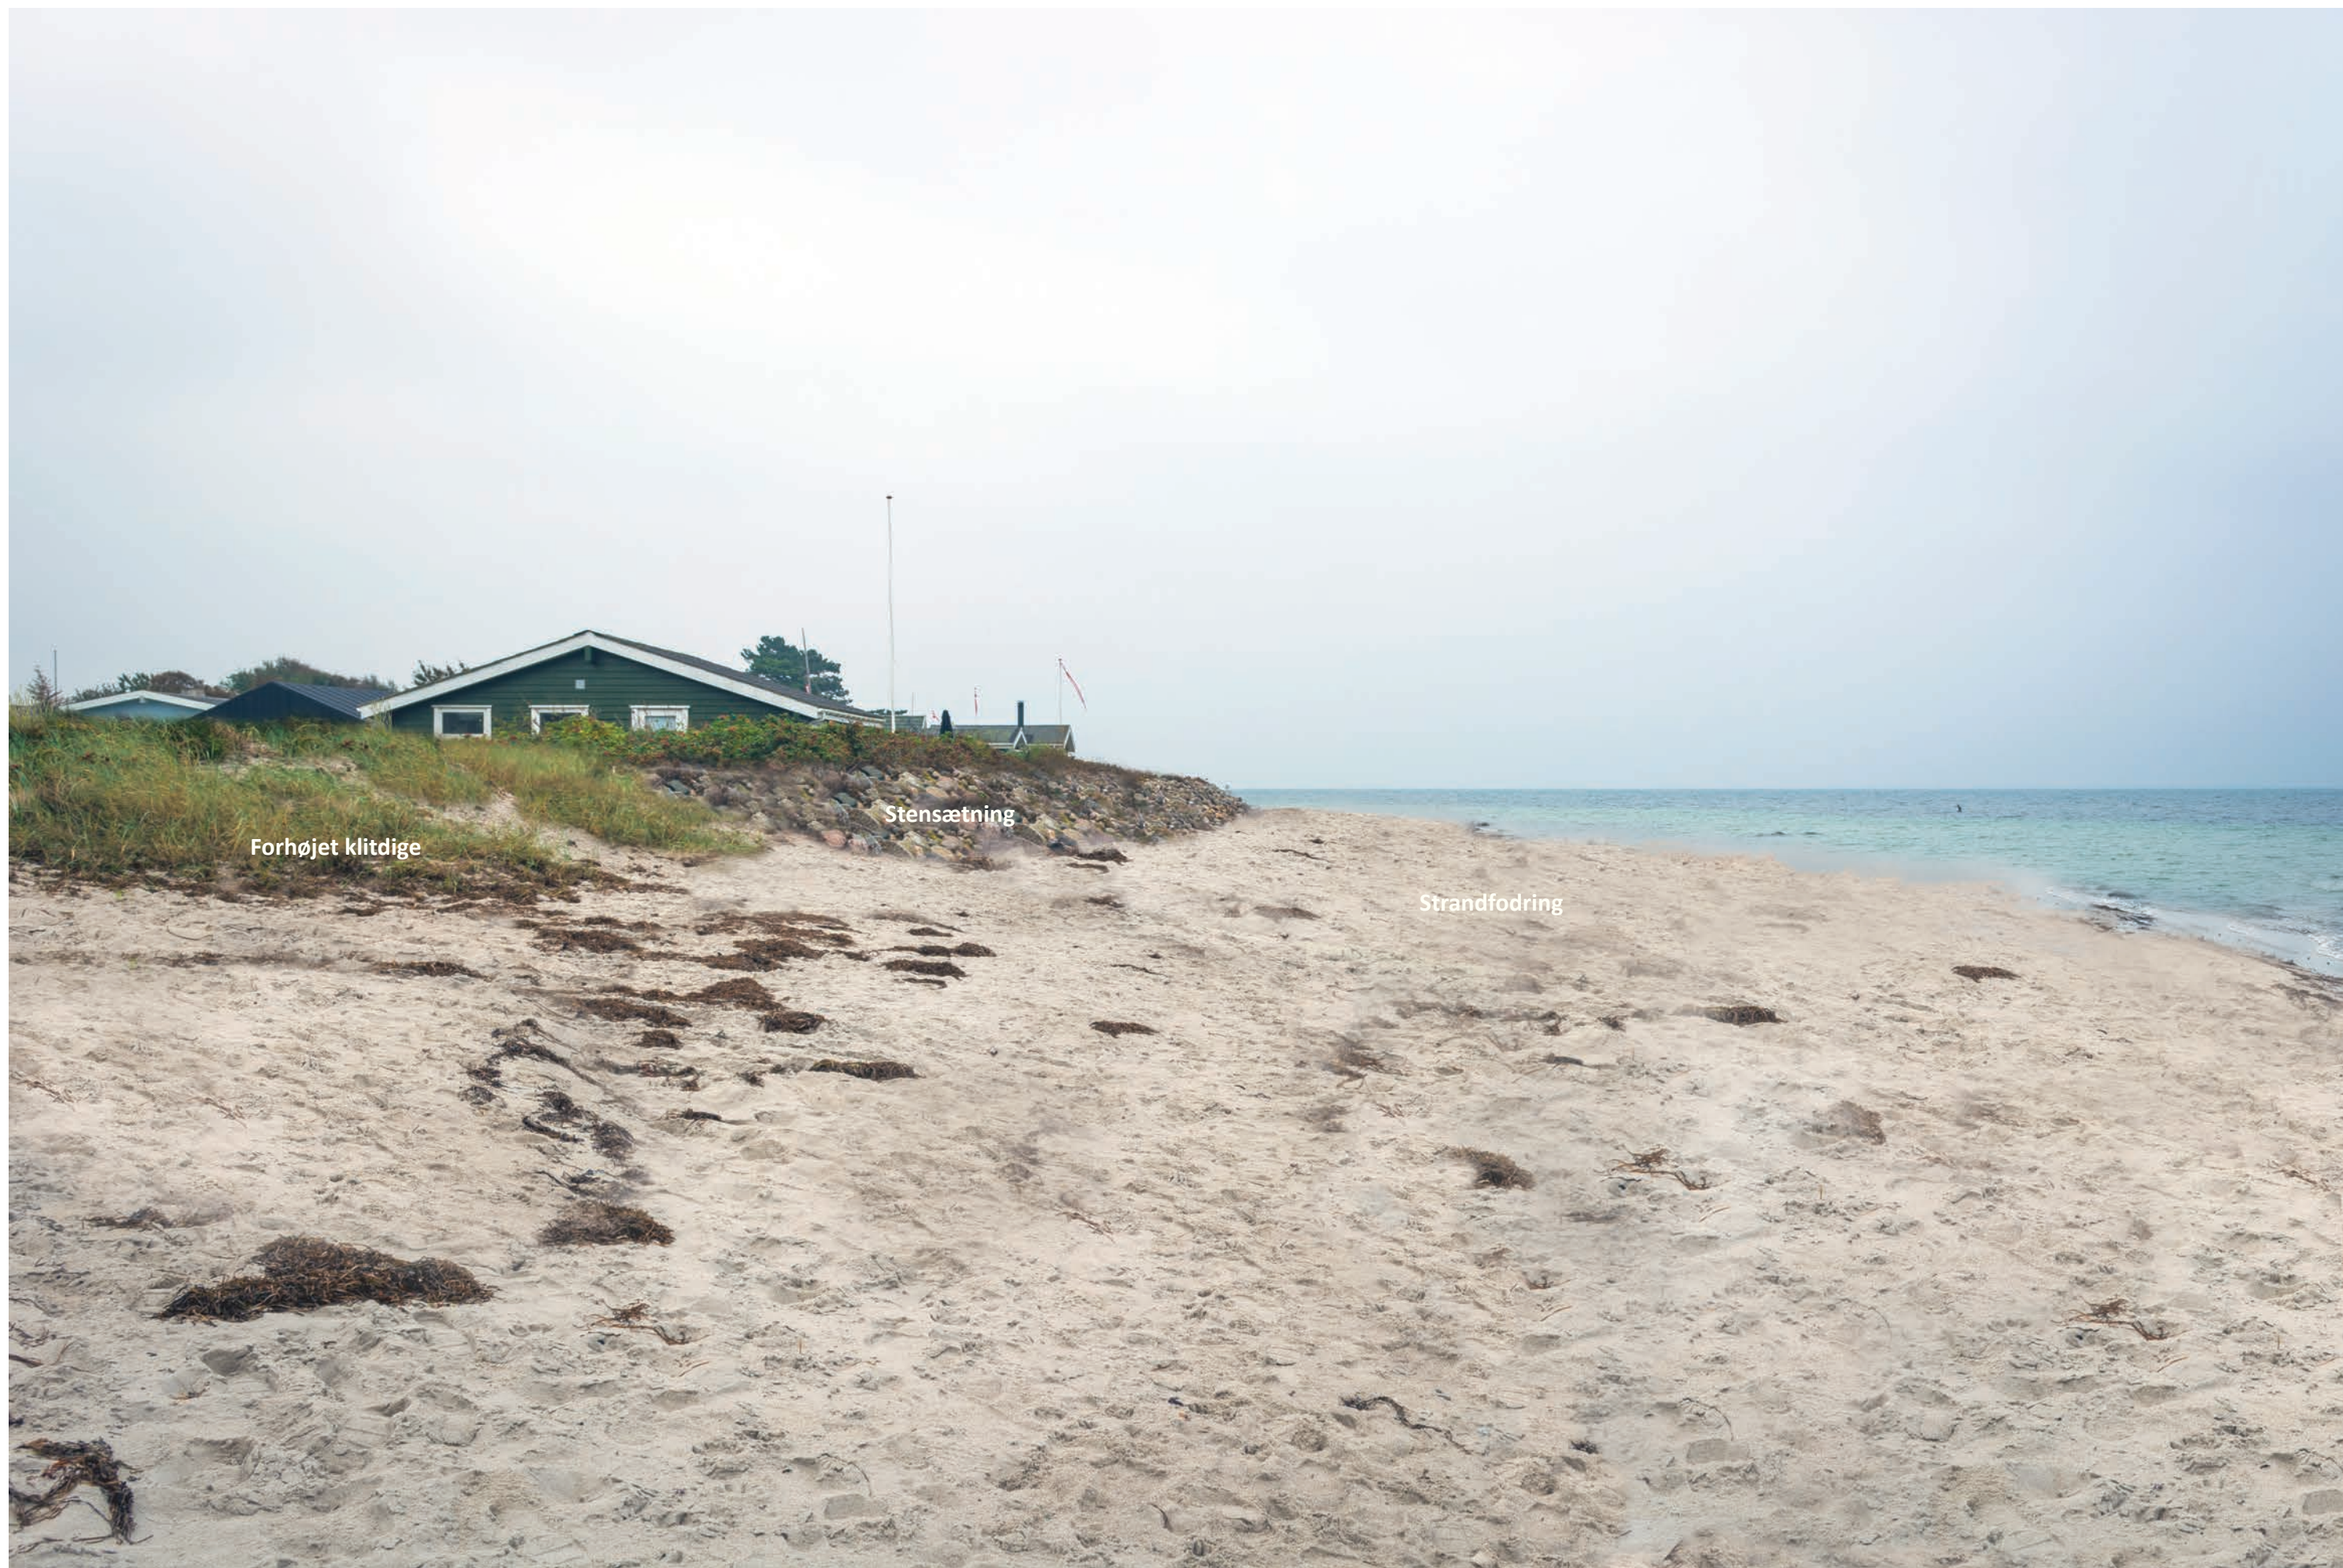
Fotostandpunkt 1 - Visualiseringen viser forhøjelse af klitdige og overgangen til skråningsbeskyttelsen samt nyanlagt strandfodring (sandet vil erodere væk indtil ny strandfodring hver 3. år).

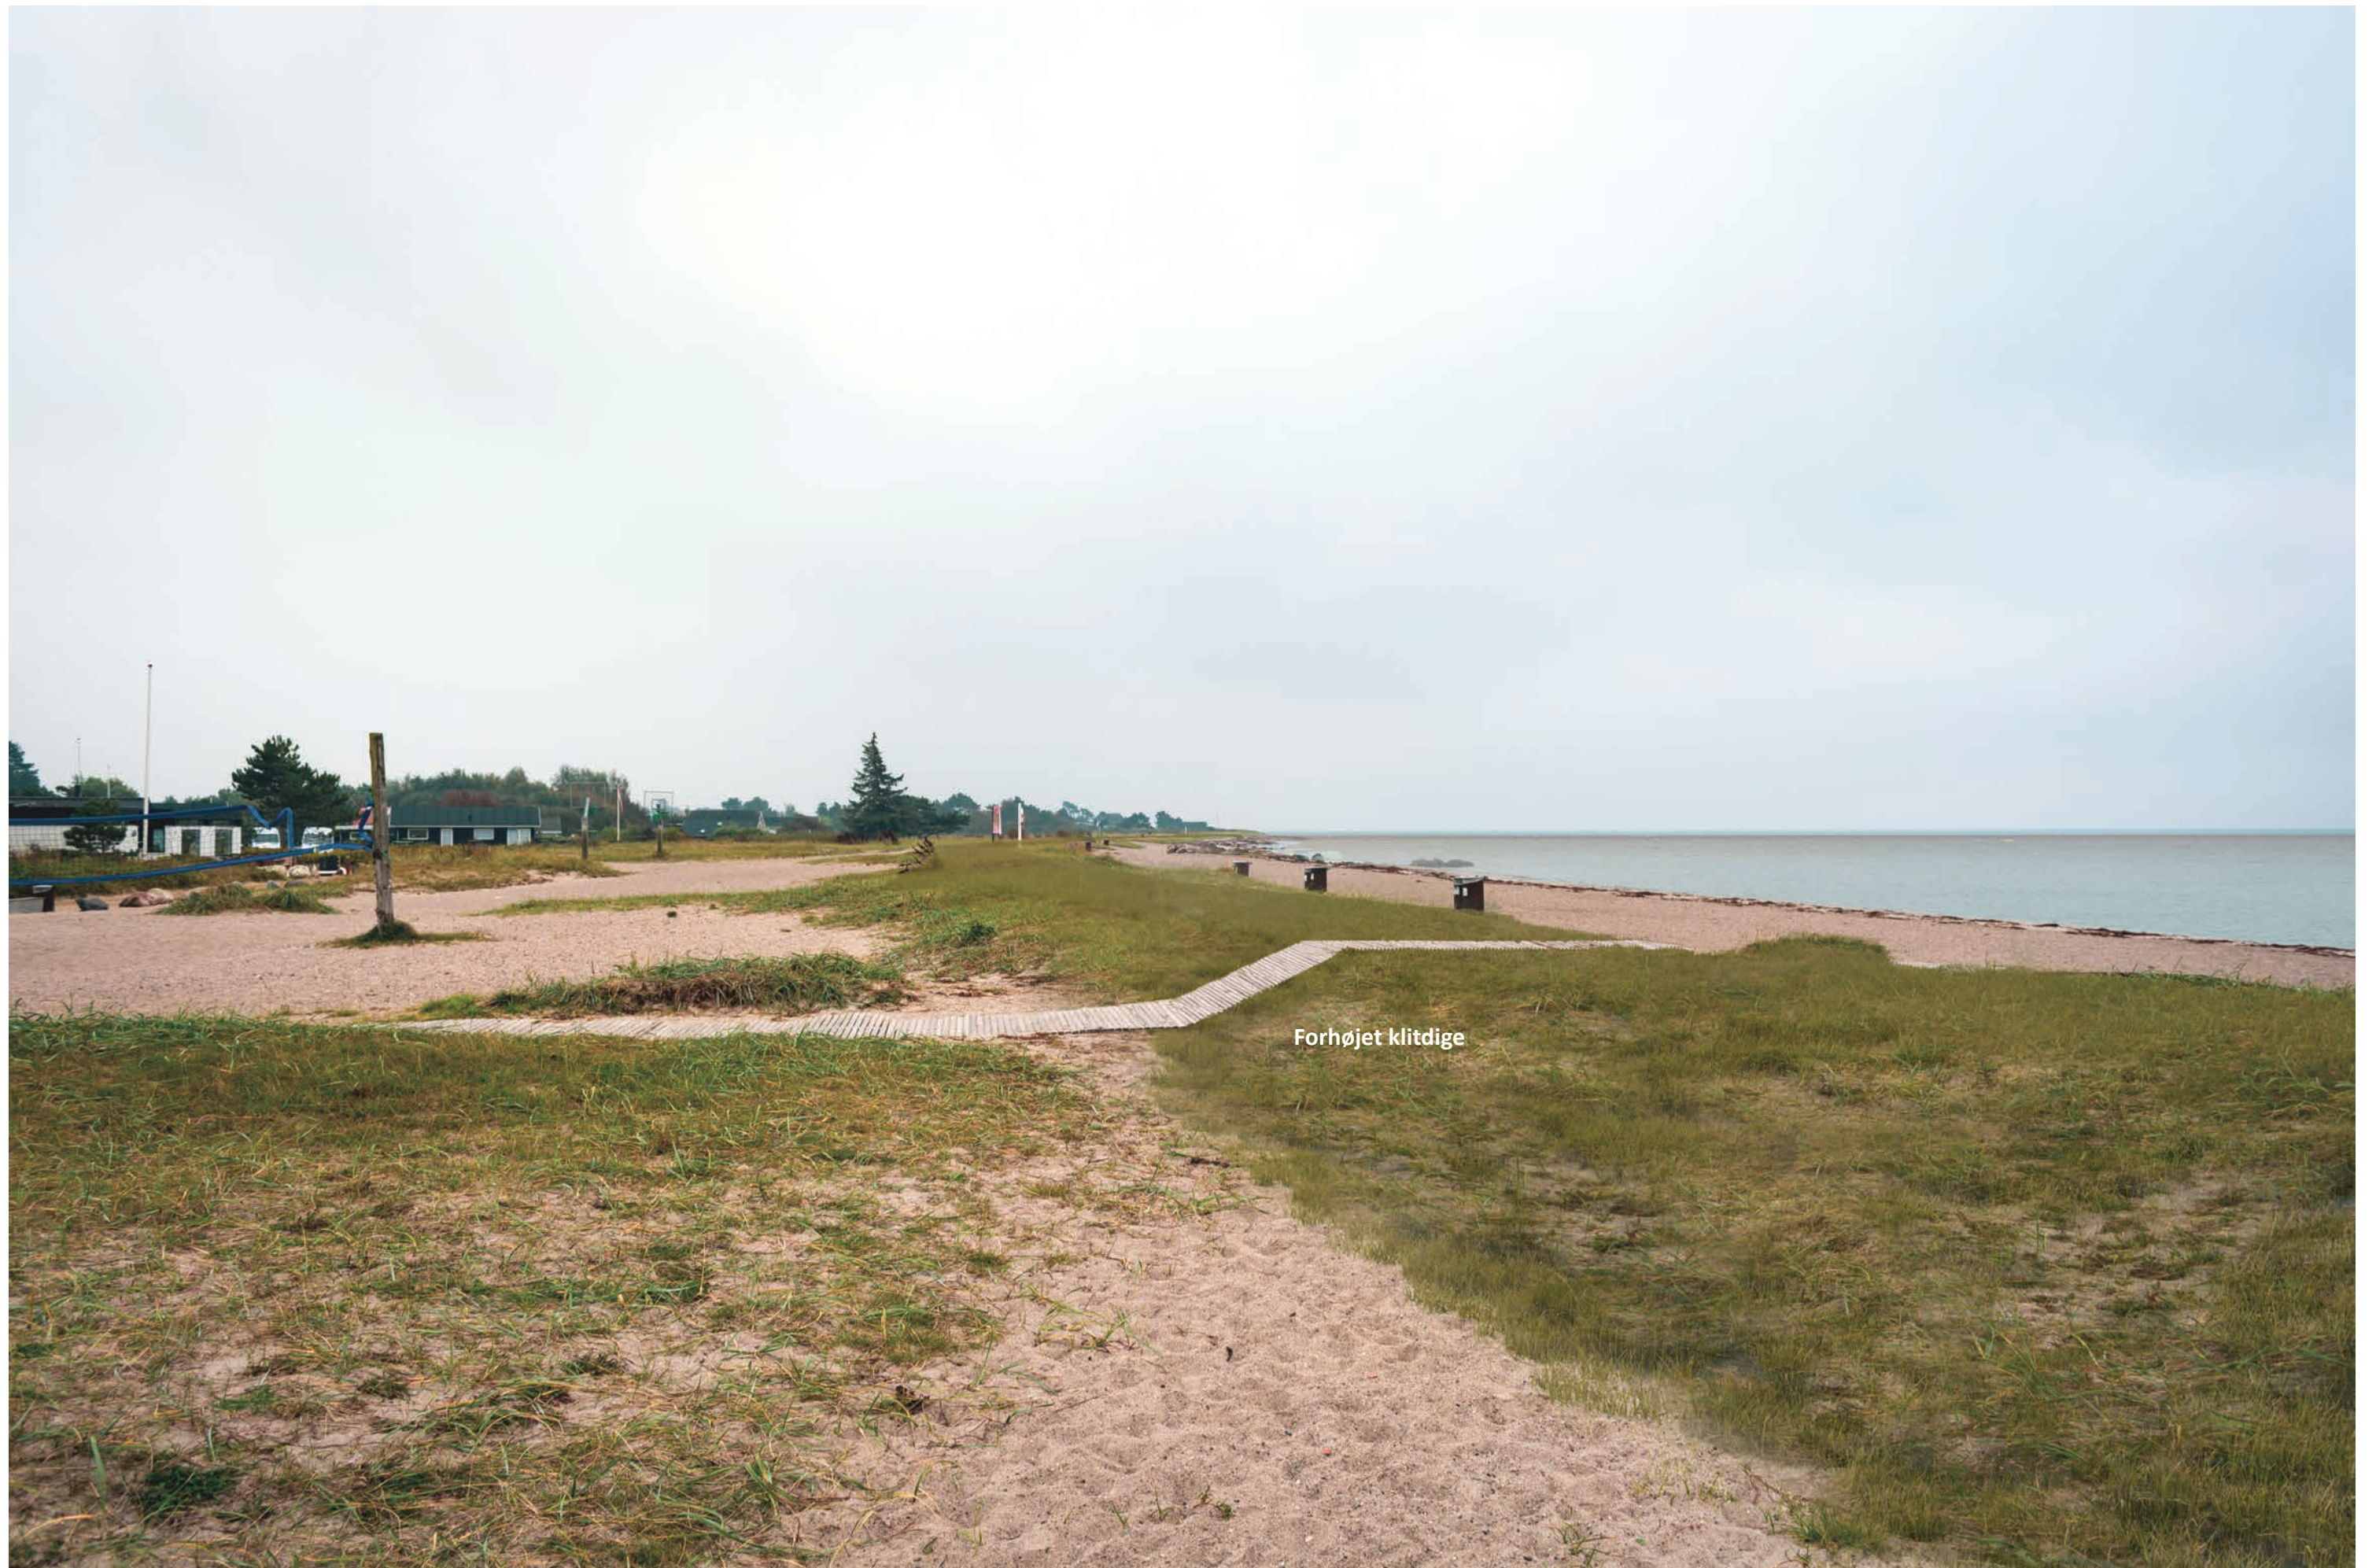
Forhøjet klitdige

Fotostandpunkt 2 - Visualiseringen af digeforhøjelsen i kote 2,5 i hovedforslaget.

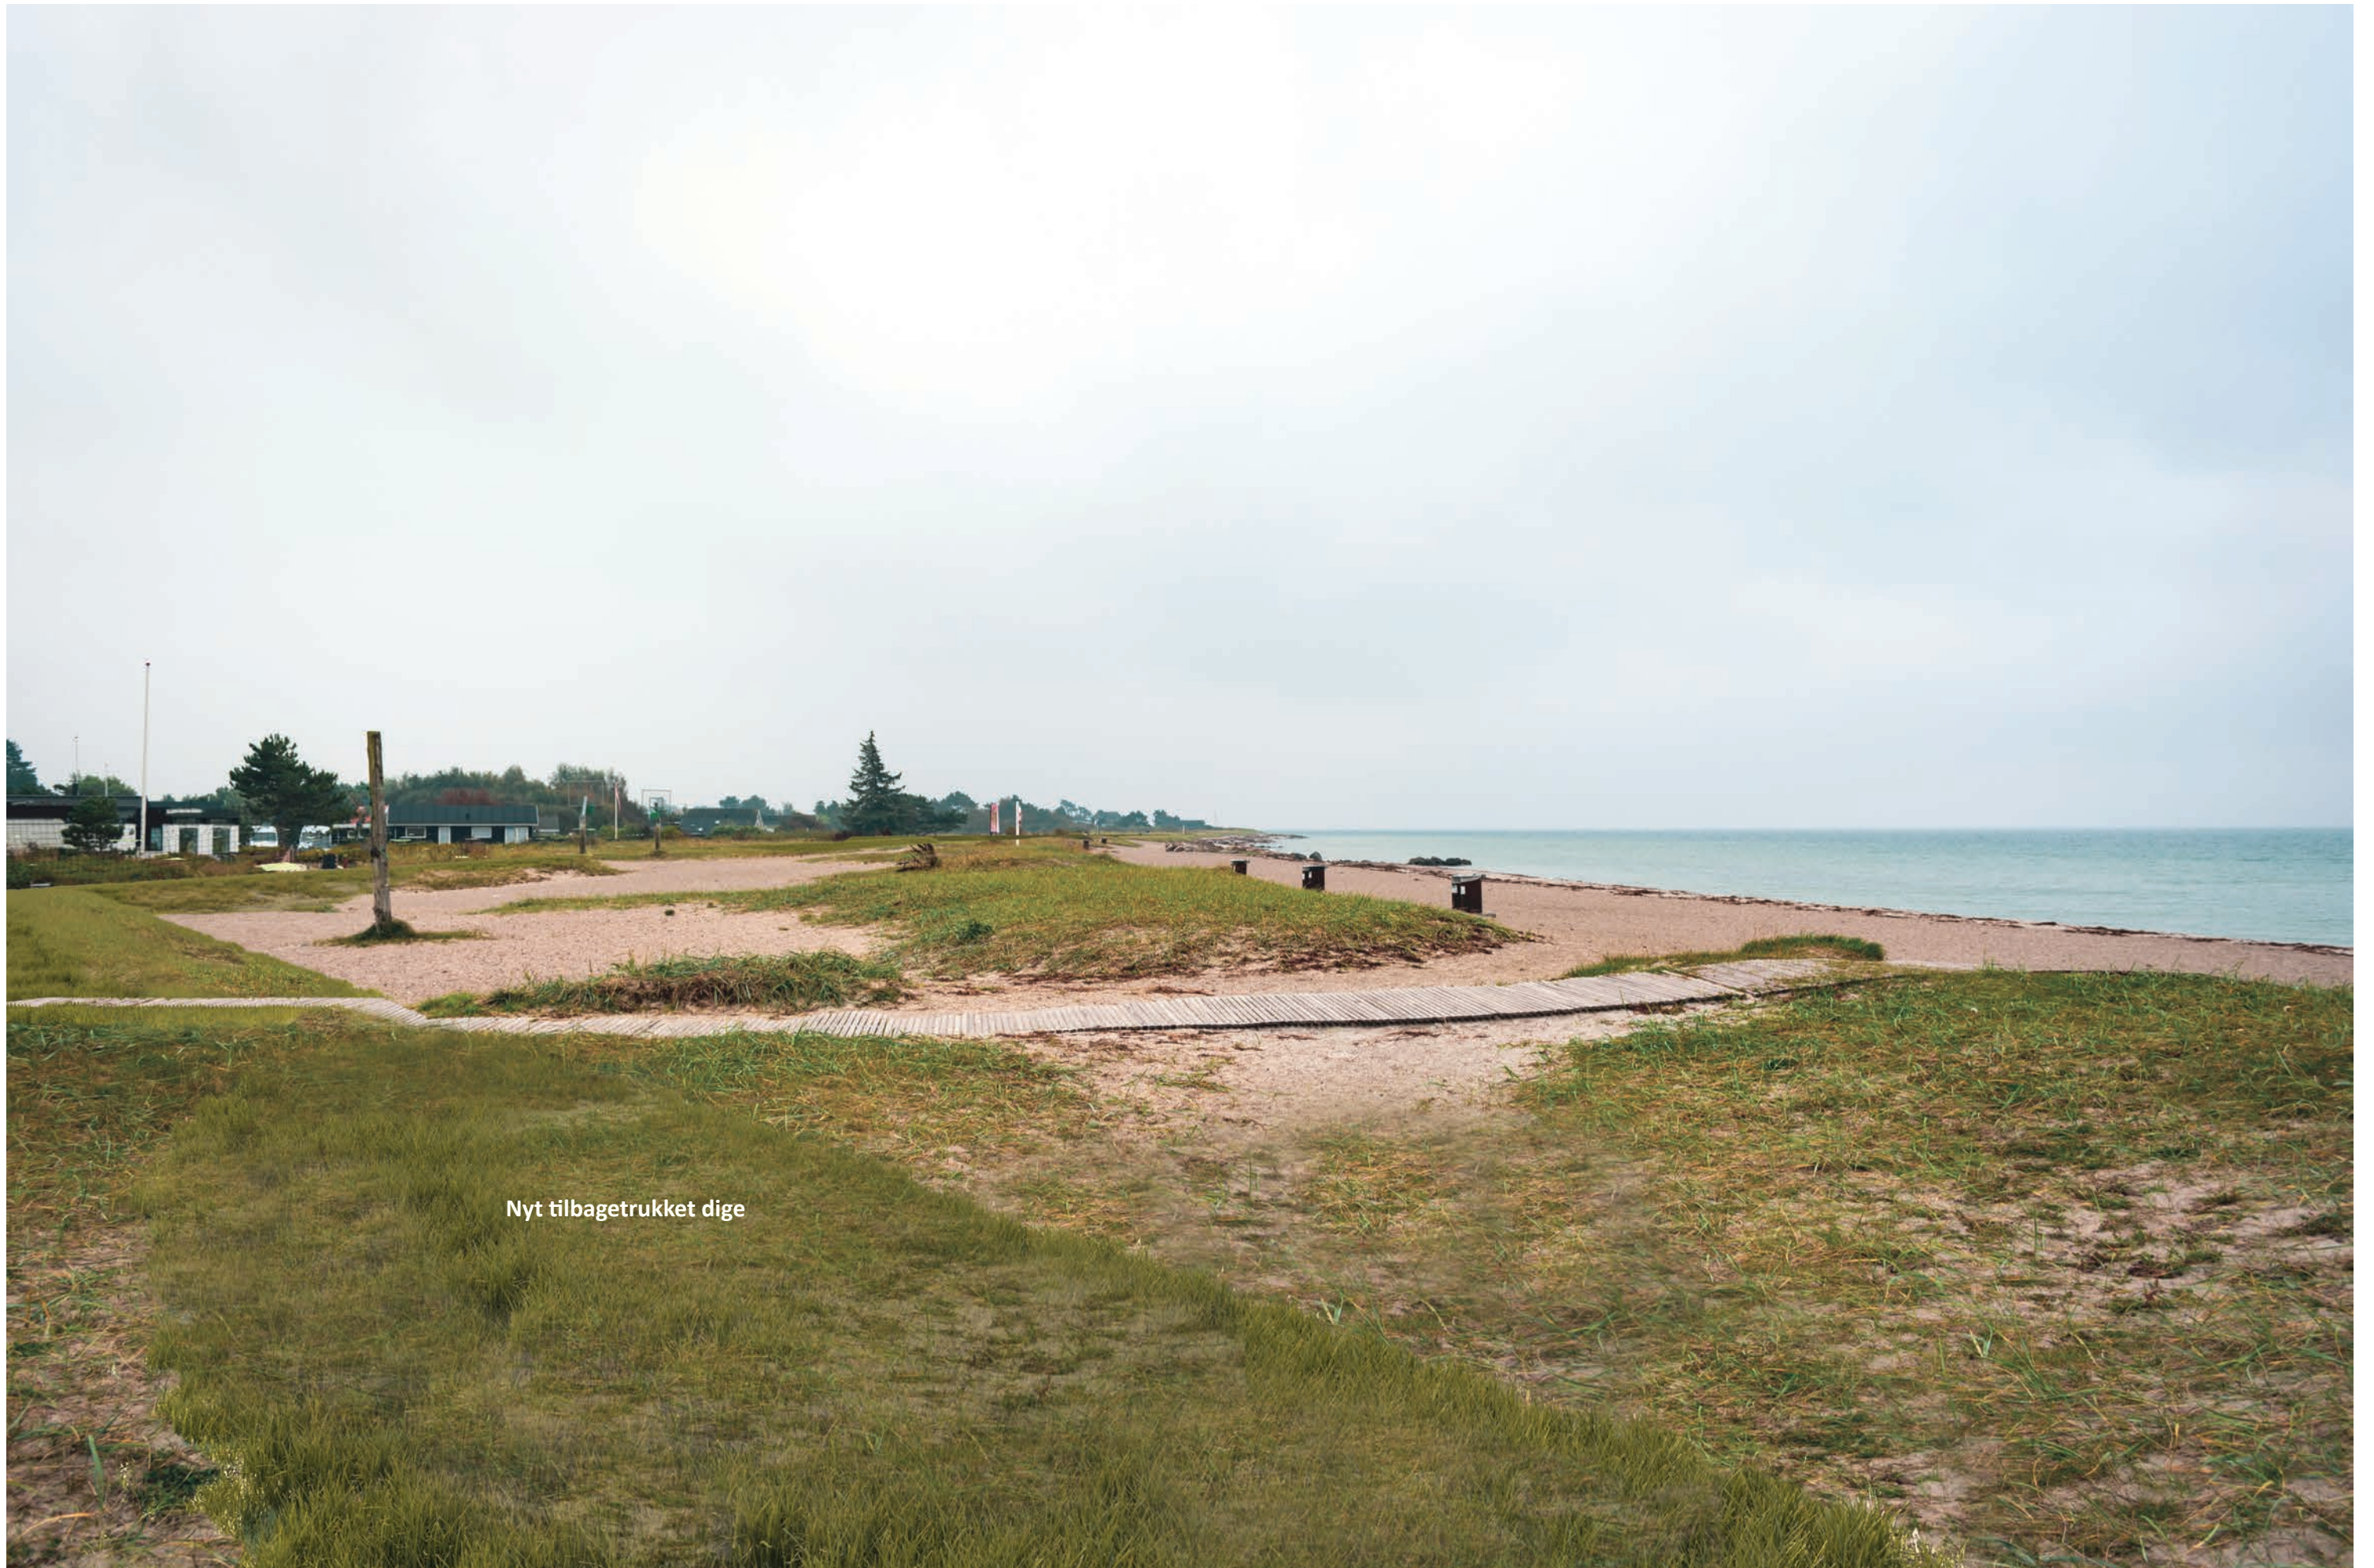
Nyt tilbagetrukket dige

Fotostandpunkt 2 - Visualiseringen af tilbagetrukket dige i kote 2,2 som alternativt projekt.

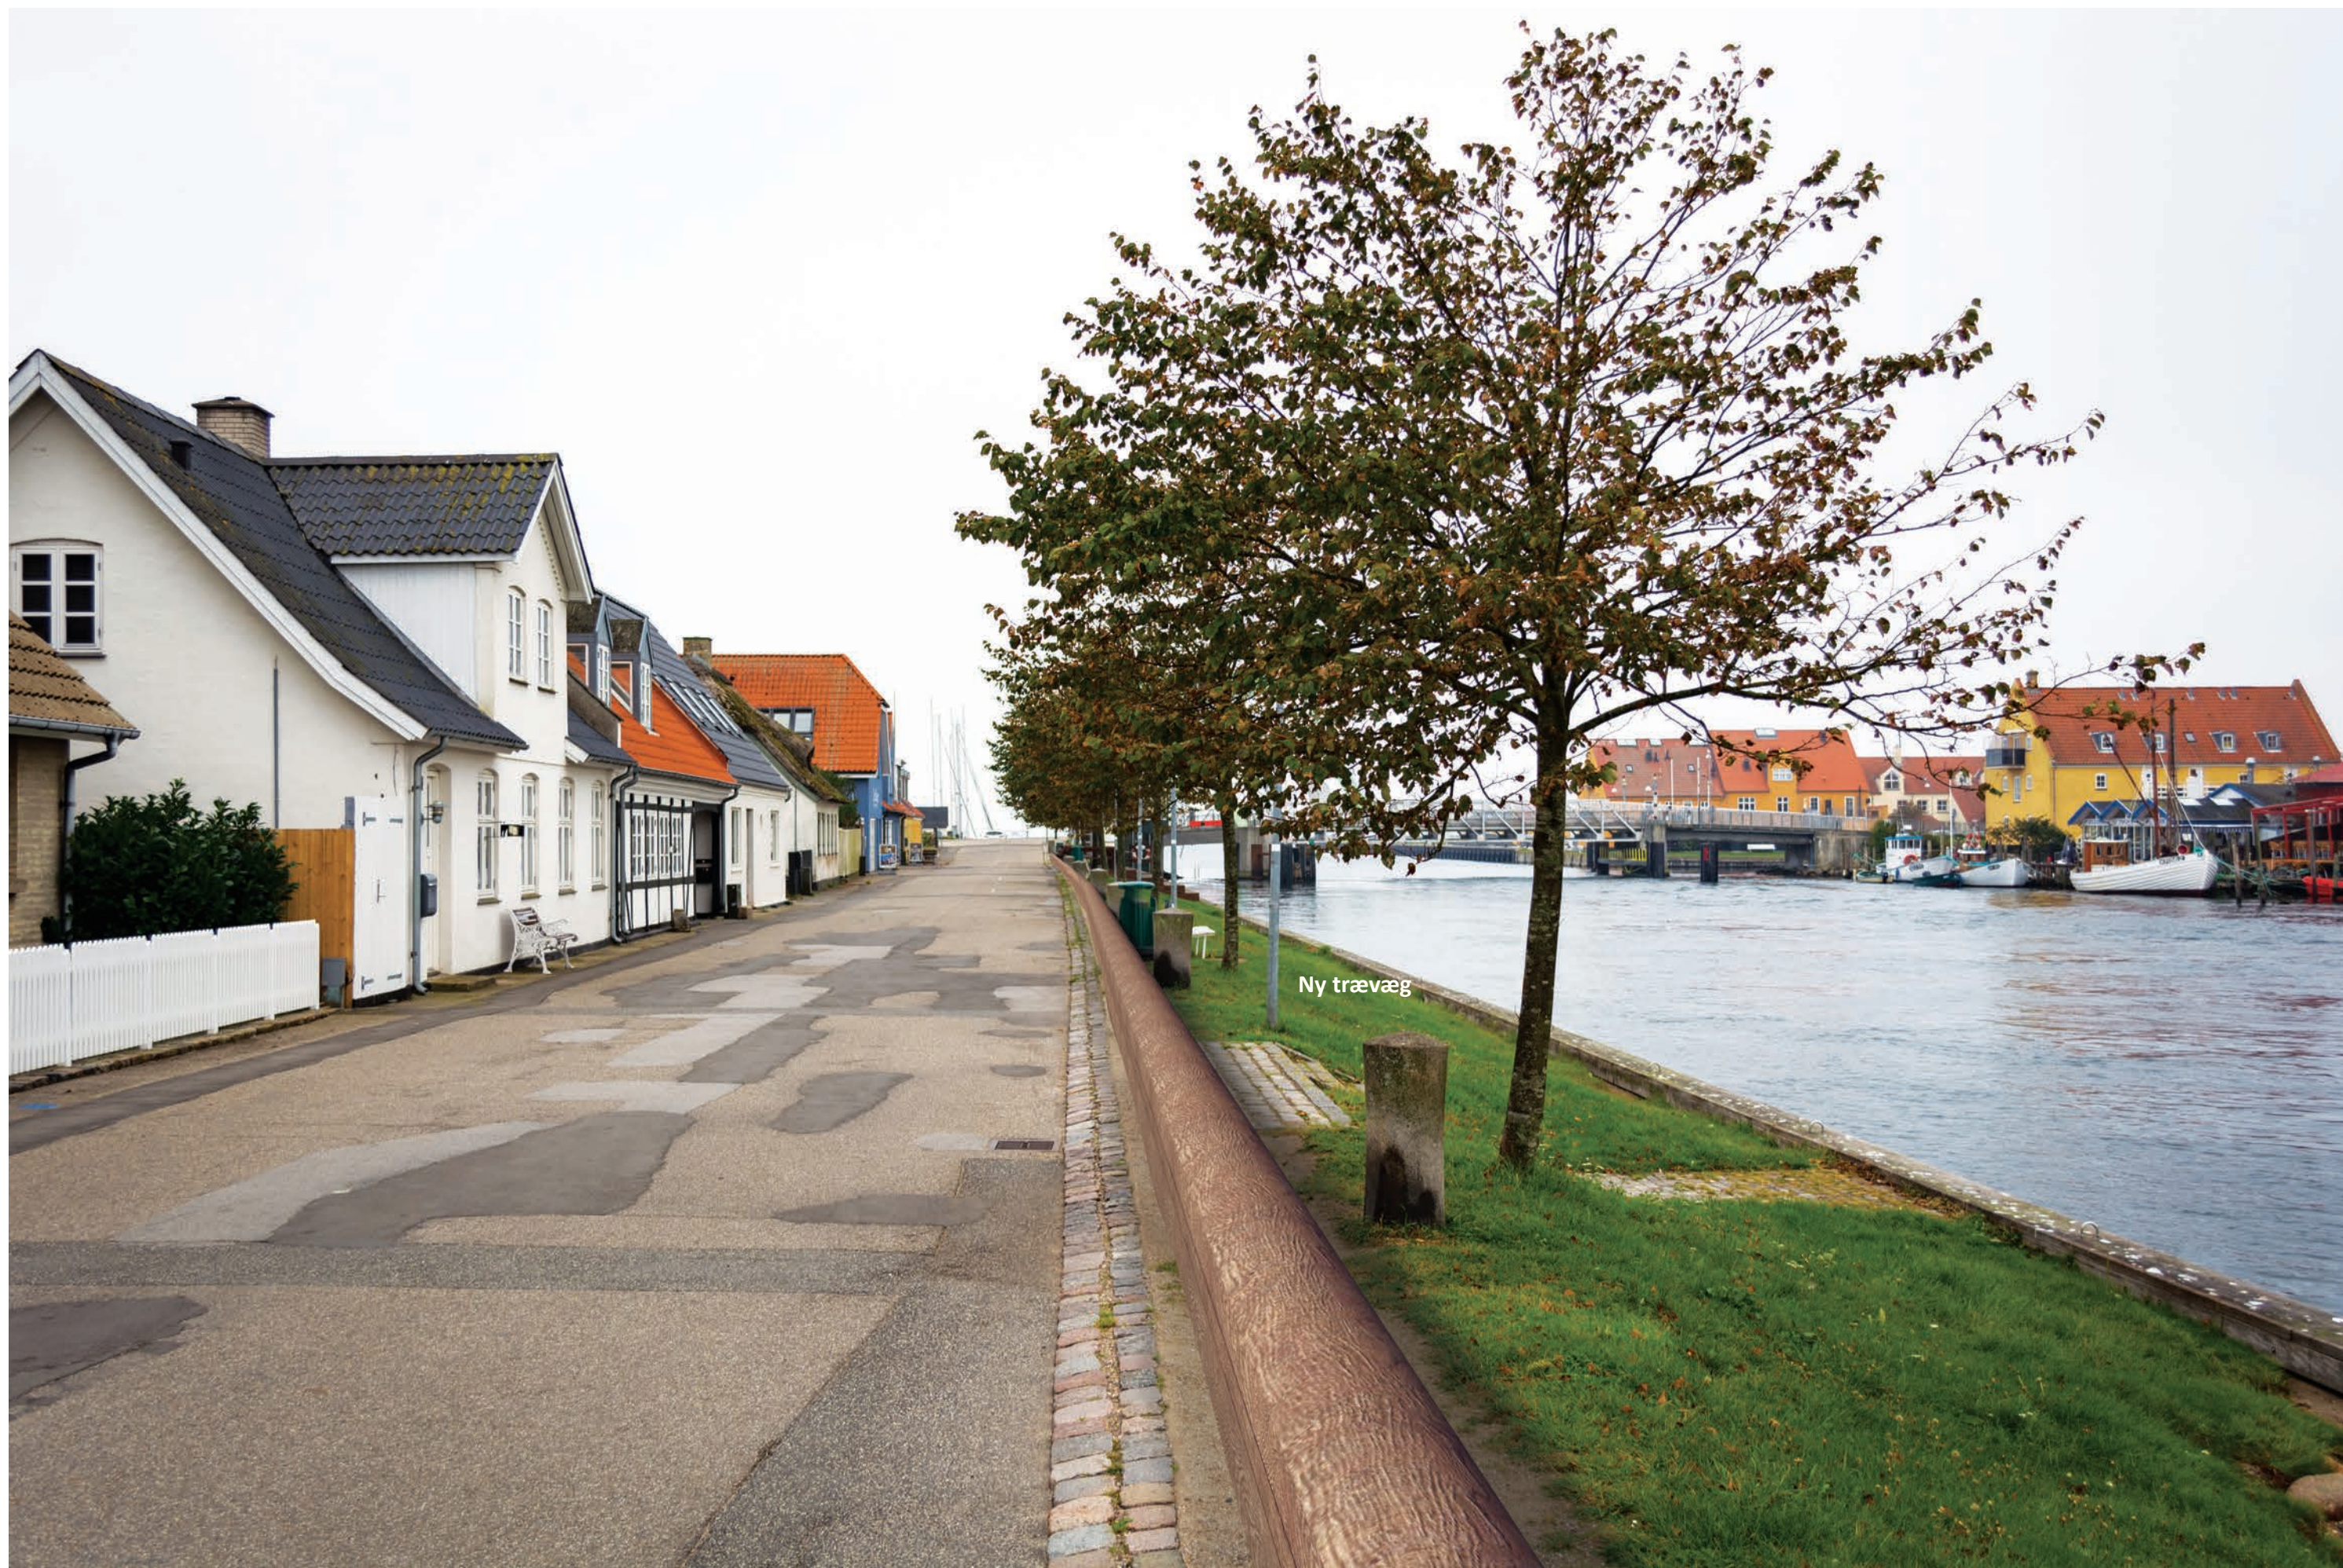
Ny trævæg

Fotostandpunkt 3 - Visualiseringen viser trævæggen med overkant i kote 2,2 inde i vejens grønne rabat.
