Kystsikring af Enø, Karrebæksminde Næstved Kommune VISUALISERINGSRAPPORT 29.01.2020

Bilag 4

Denne visualiseringsrapport er udført som bilag til VVM i forbindelse med Niras' arbejde med at fastlægge konstruktion og placering af forskellige former for digeløsninger til højvandsikring af Enø ved Karrebæksminde.

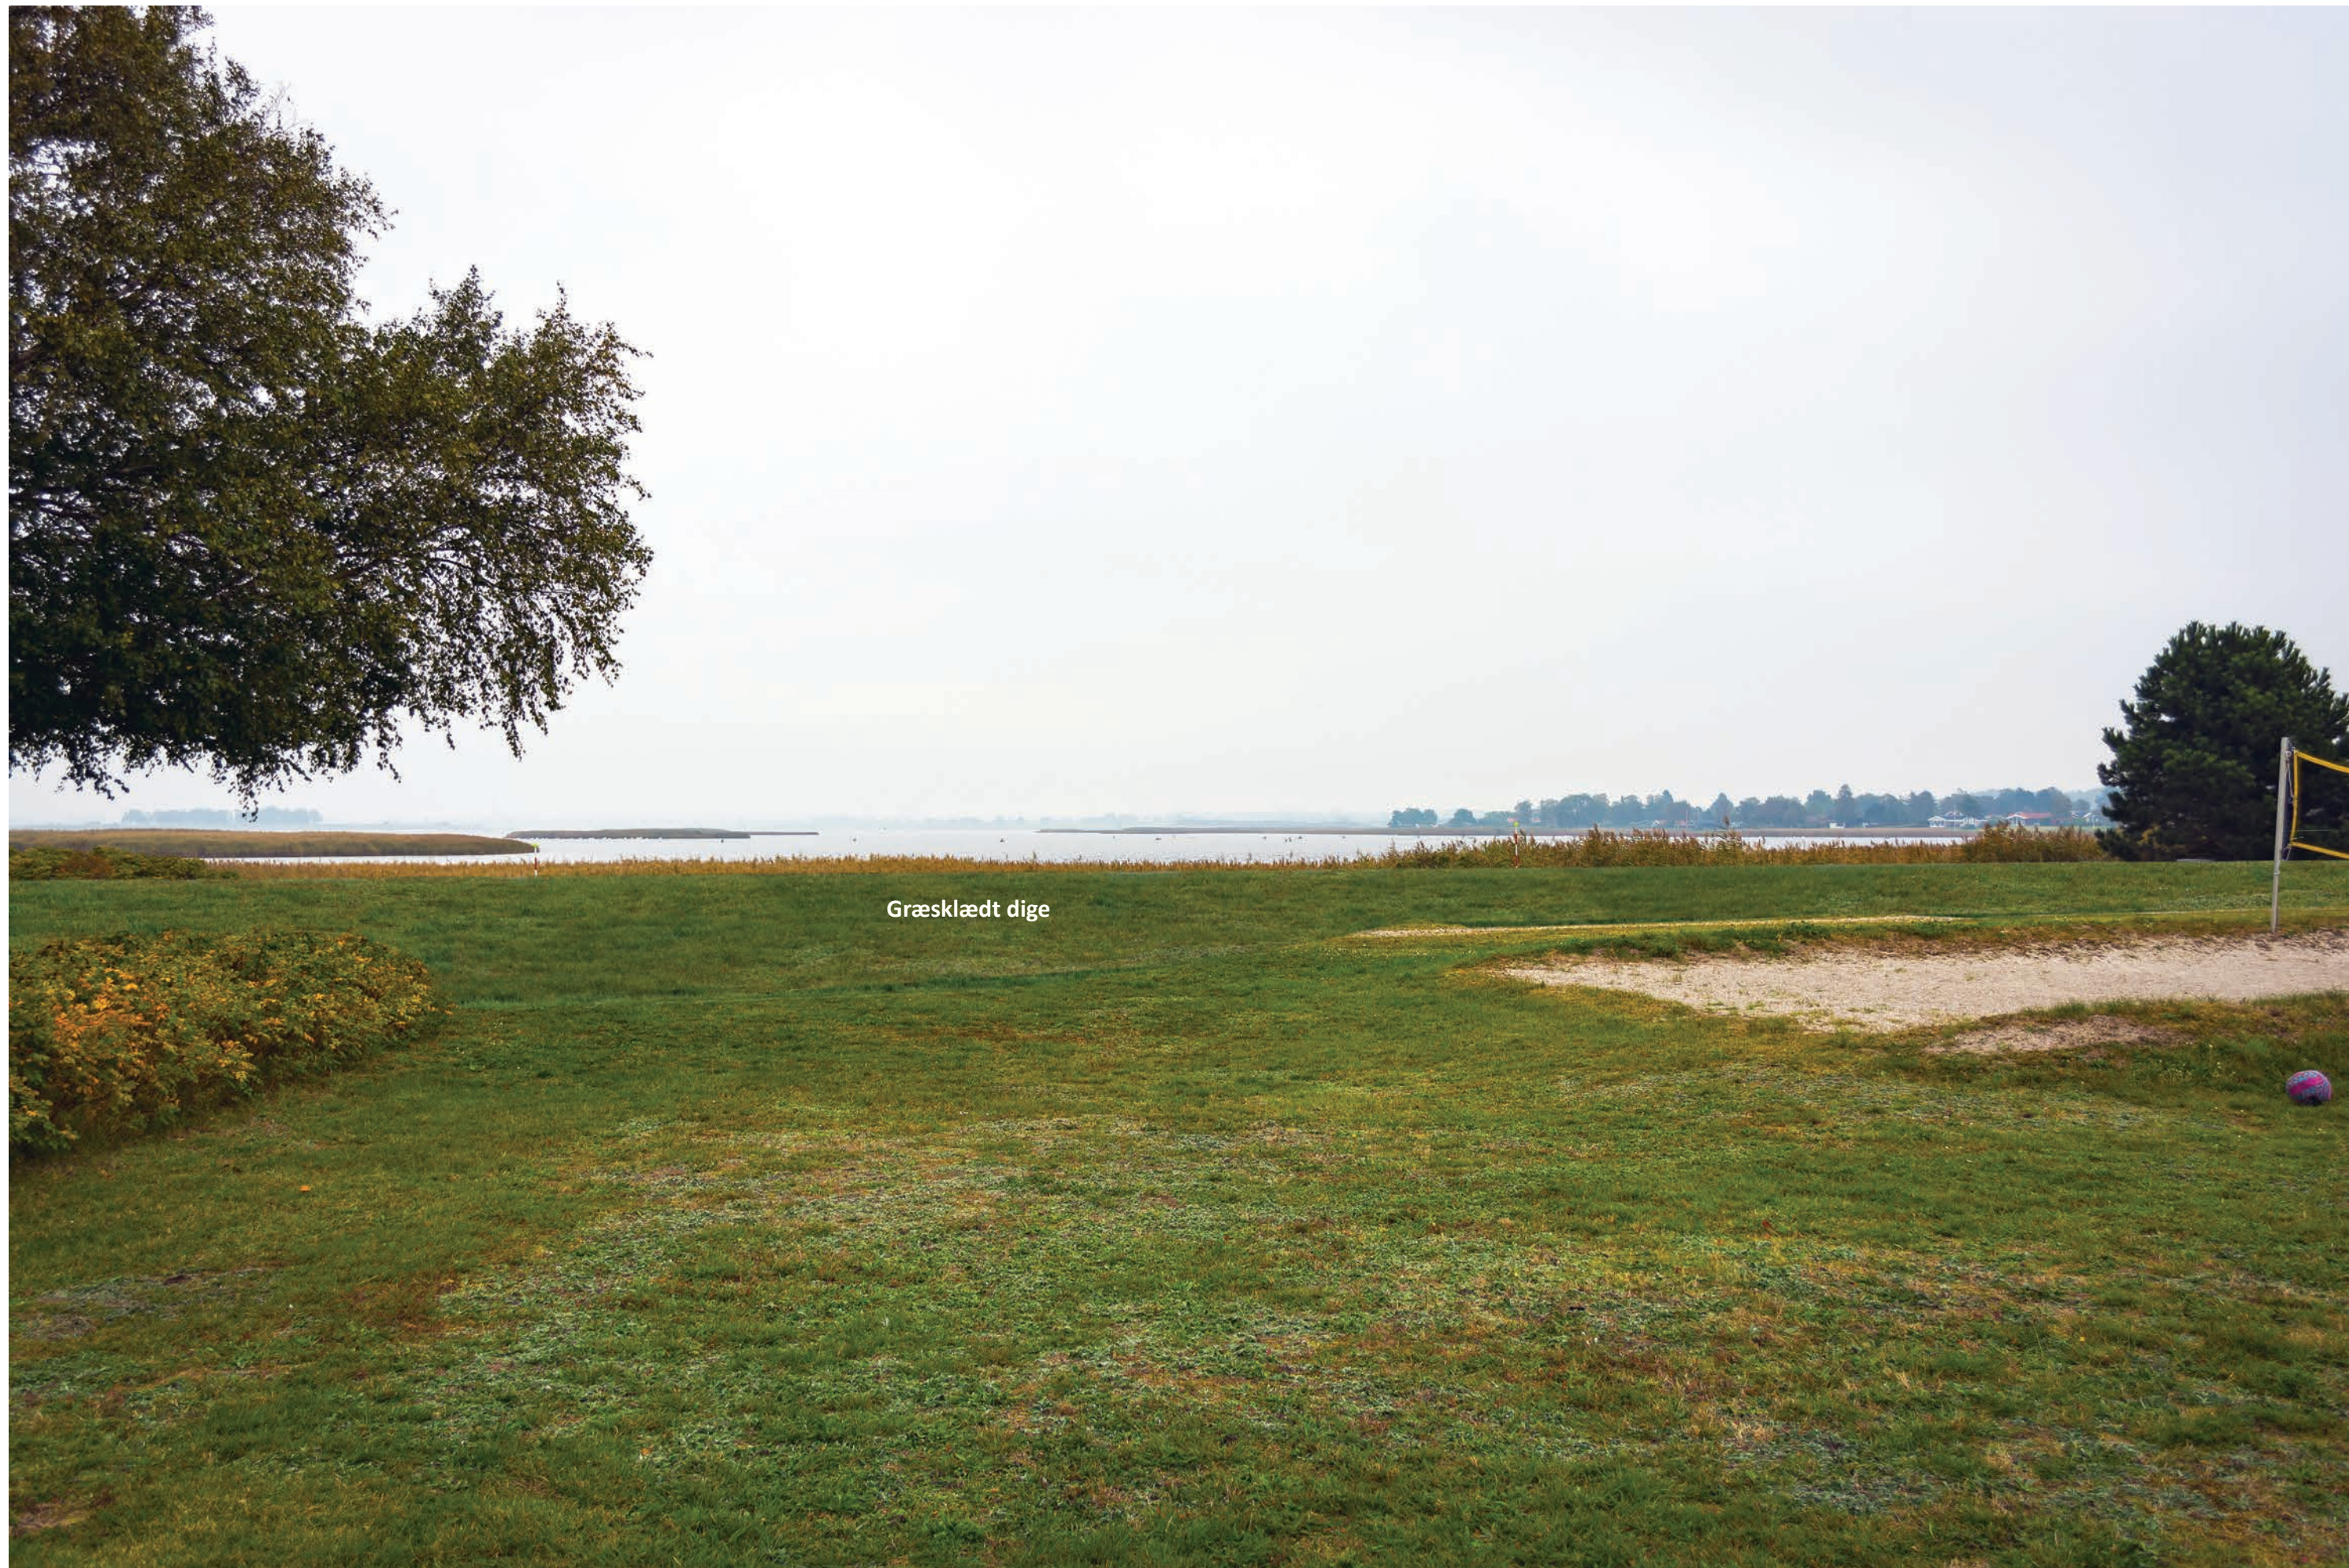
Græsklædt dige

Fotostandpunkt 4 - Visualiseringen af dige med krone i kote 2,5, nord for Fjordhusene

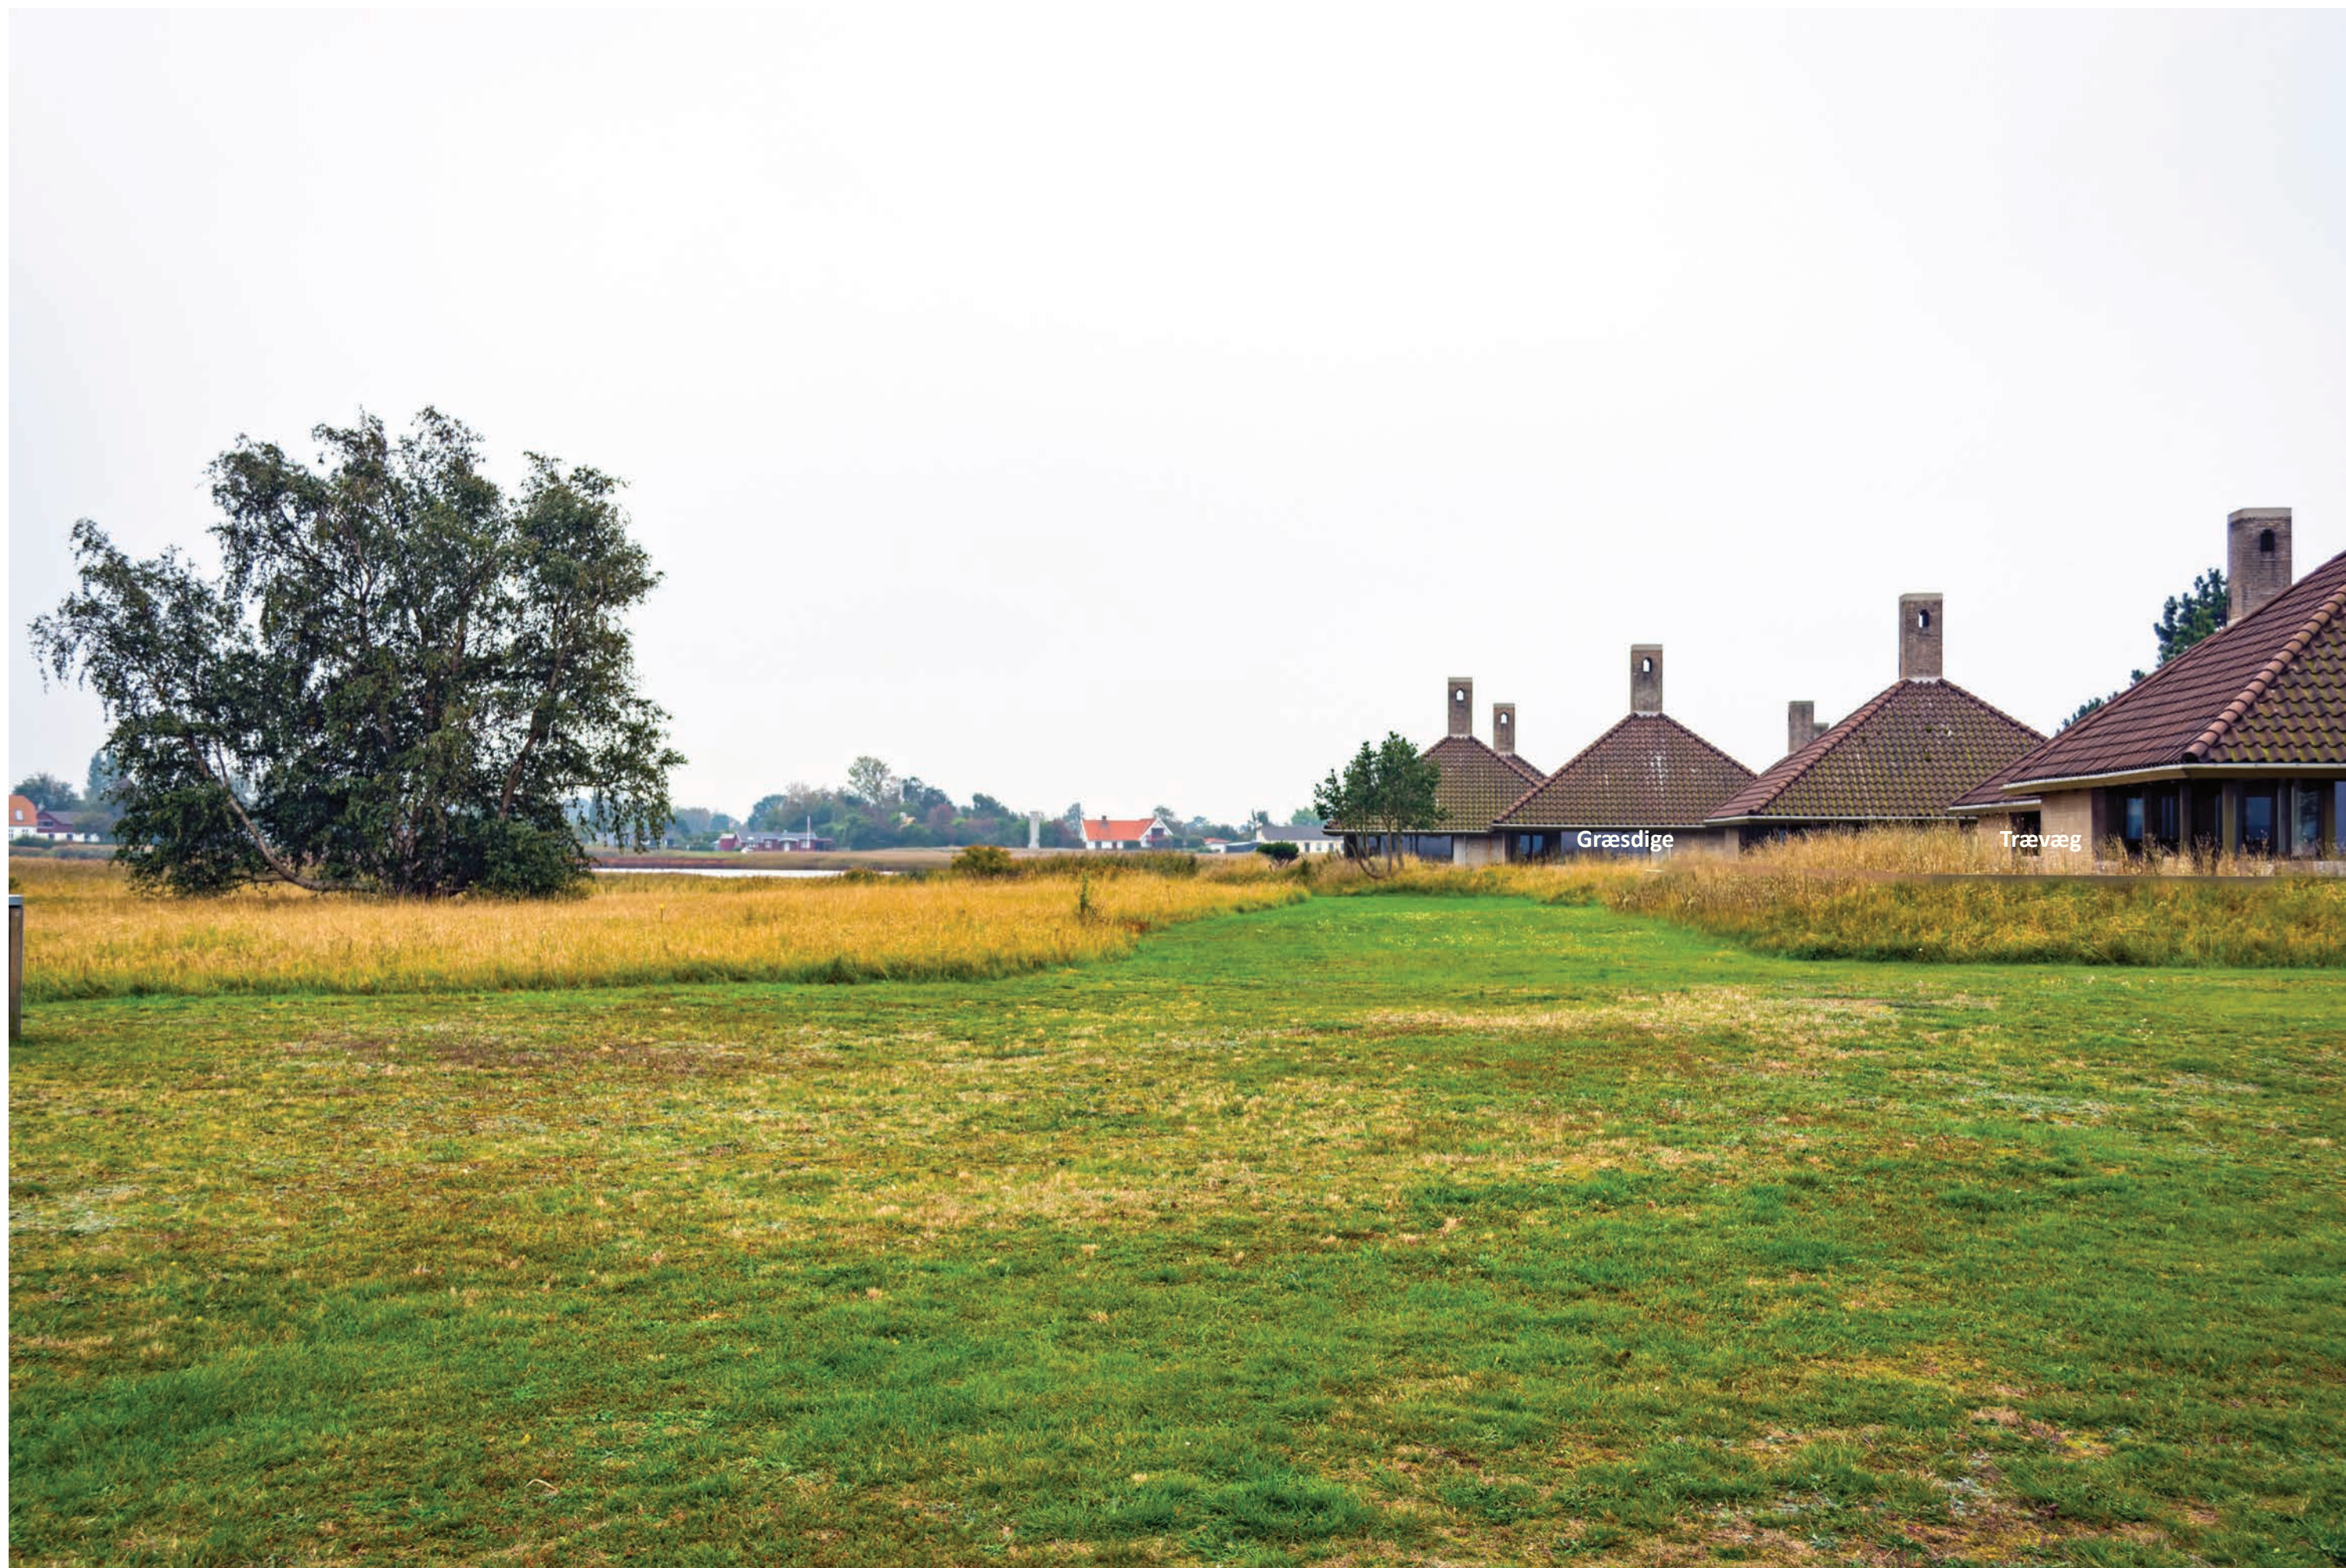
Fotostandpunkt 5 - Visualisering af Hovedprojekt: Digeforhøjelse med indbygget trævæg i kote 2,5

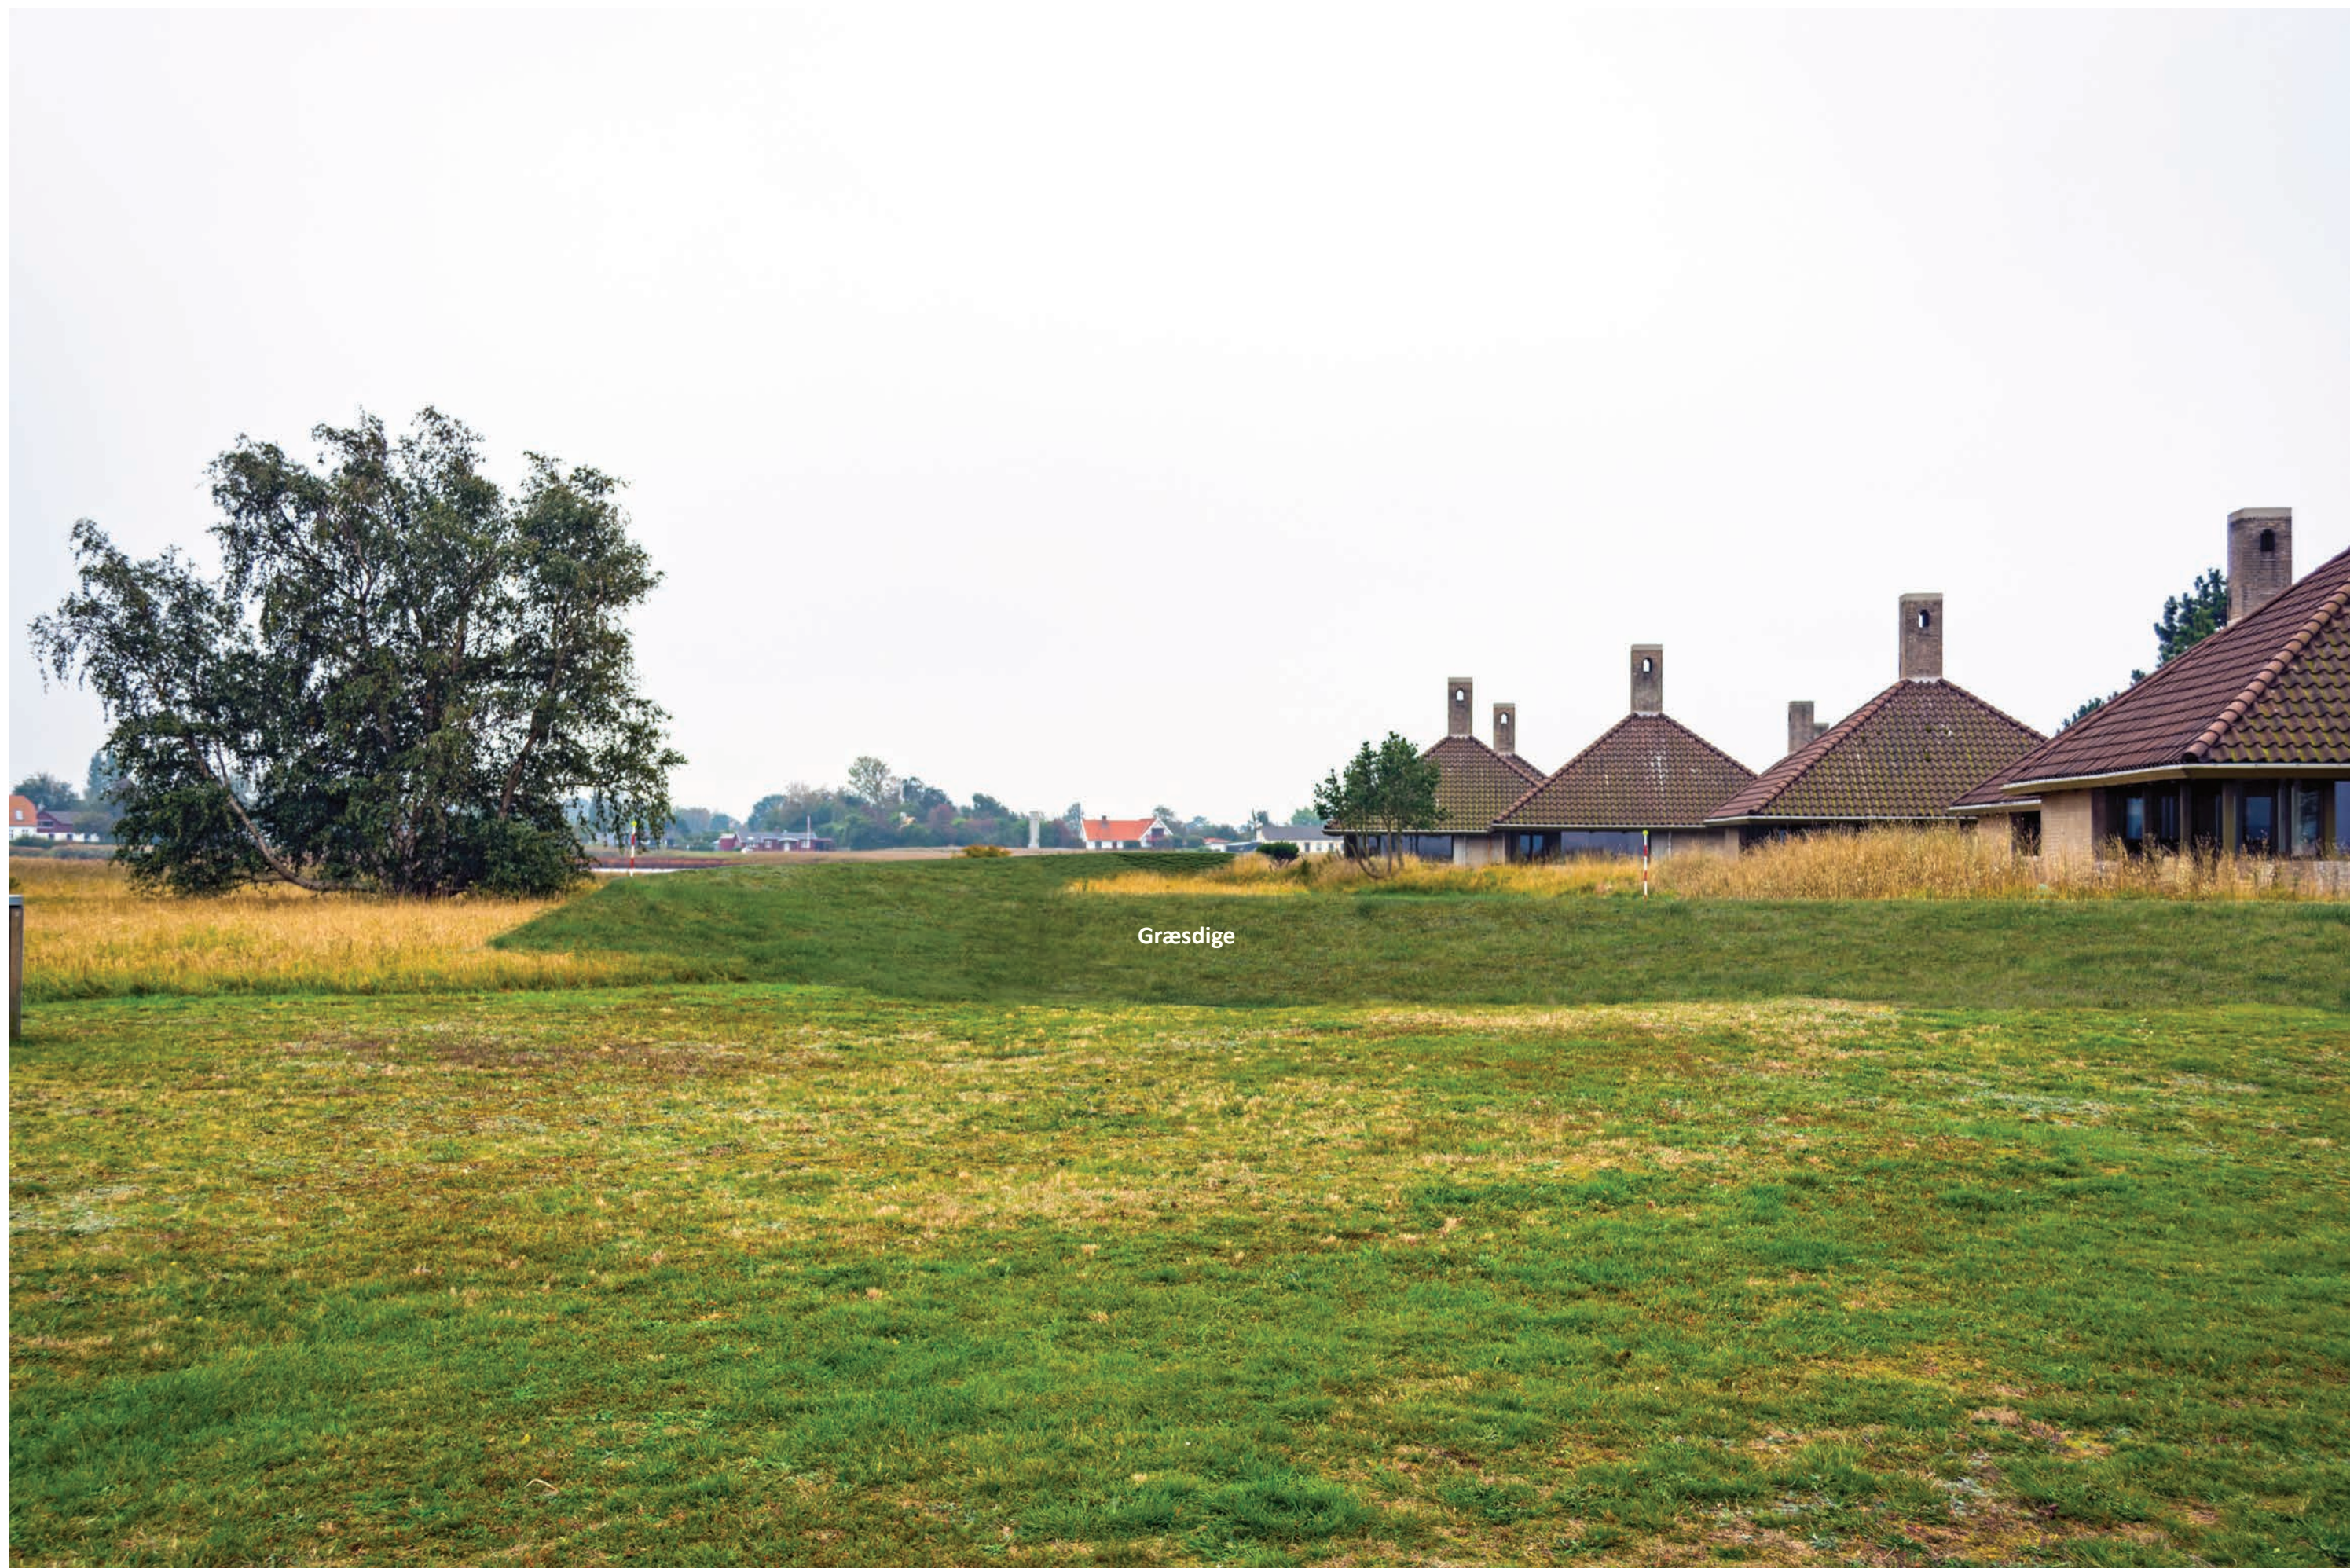
Græsdige

Fotostandpunkt 5 - Visualisering af alternativ digeforhøjelsei kote 2,3 uden indbygget trævæg

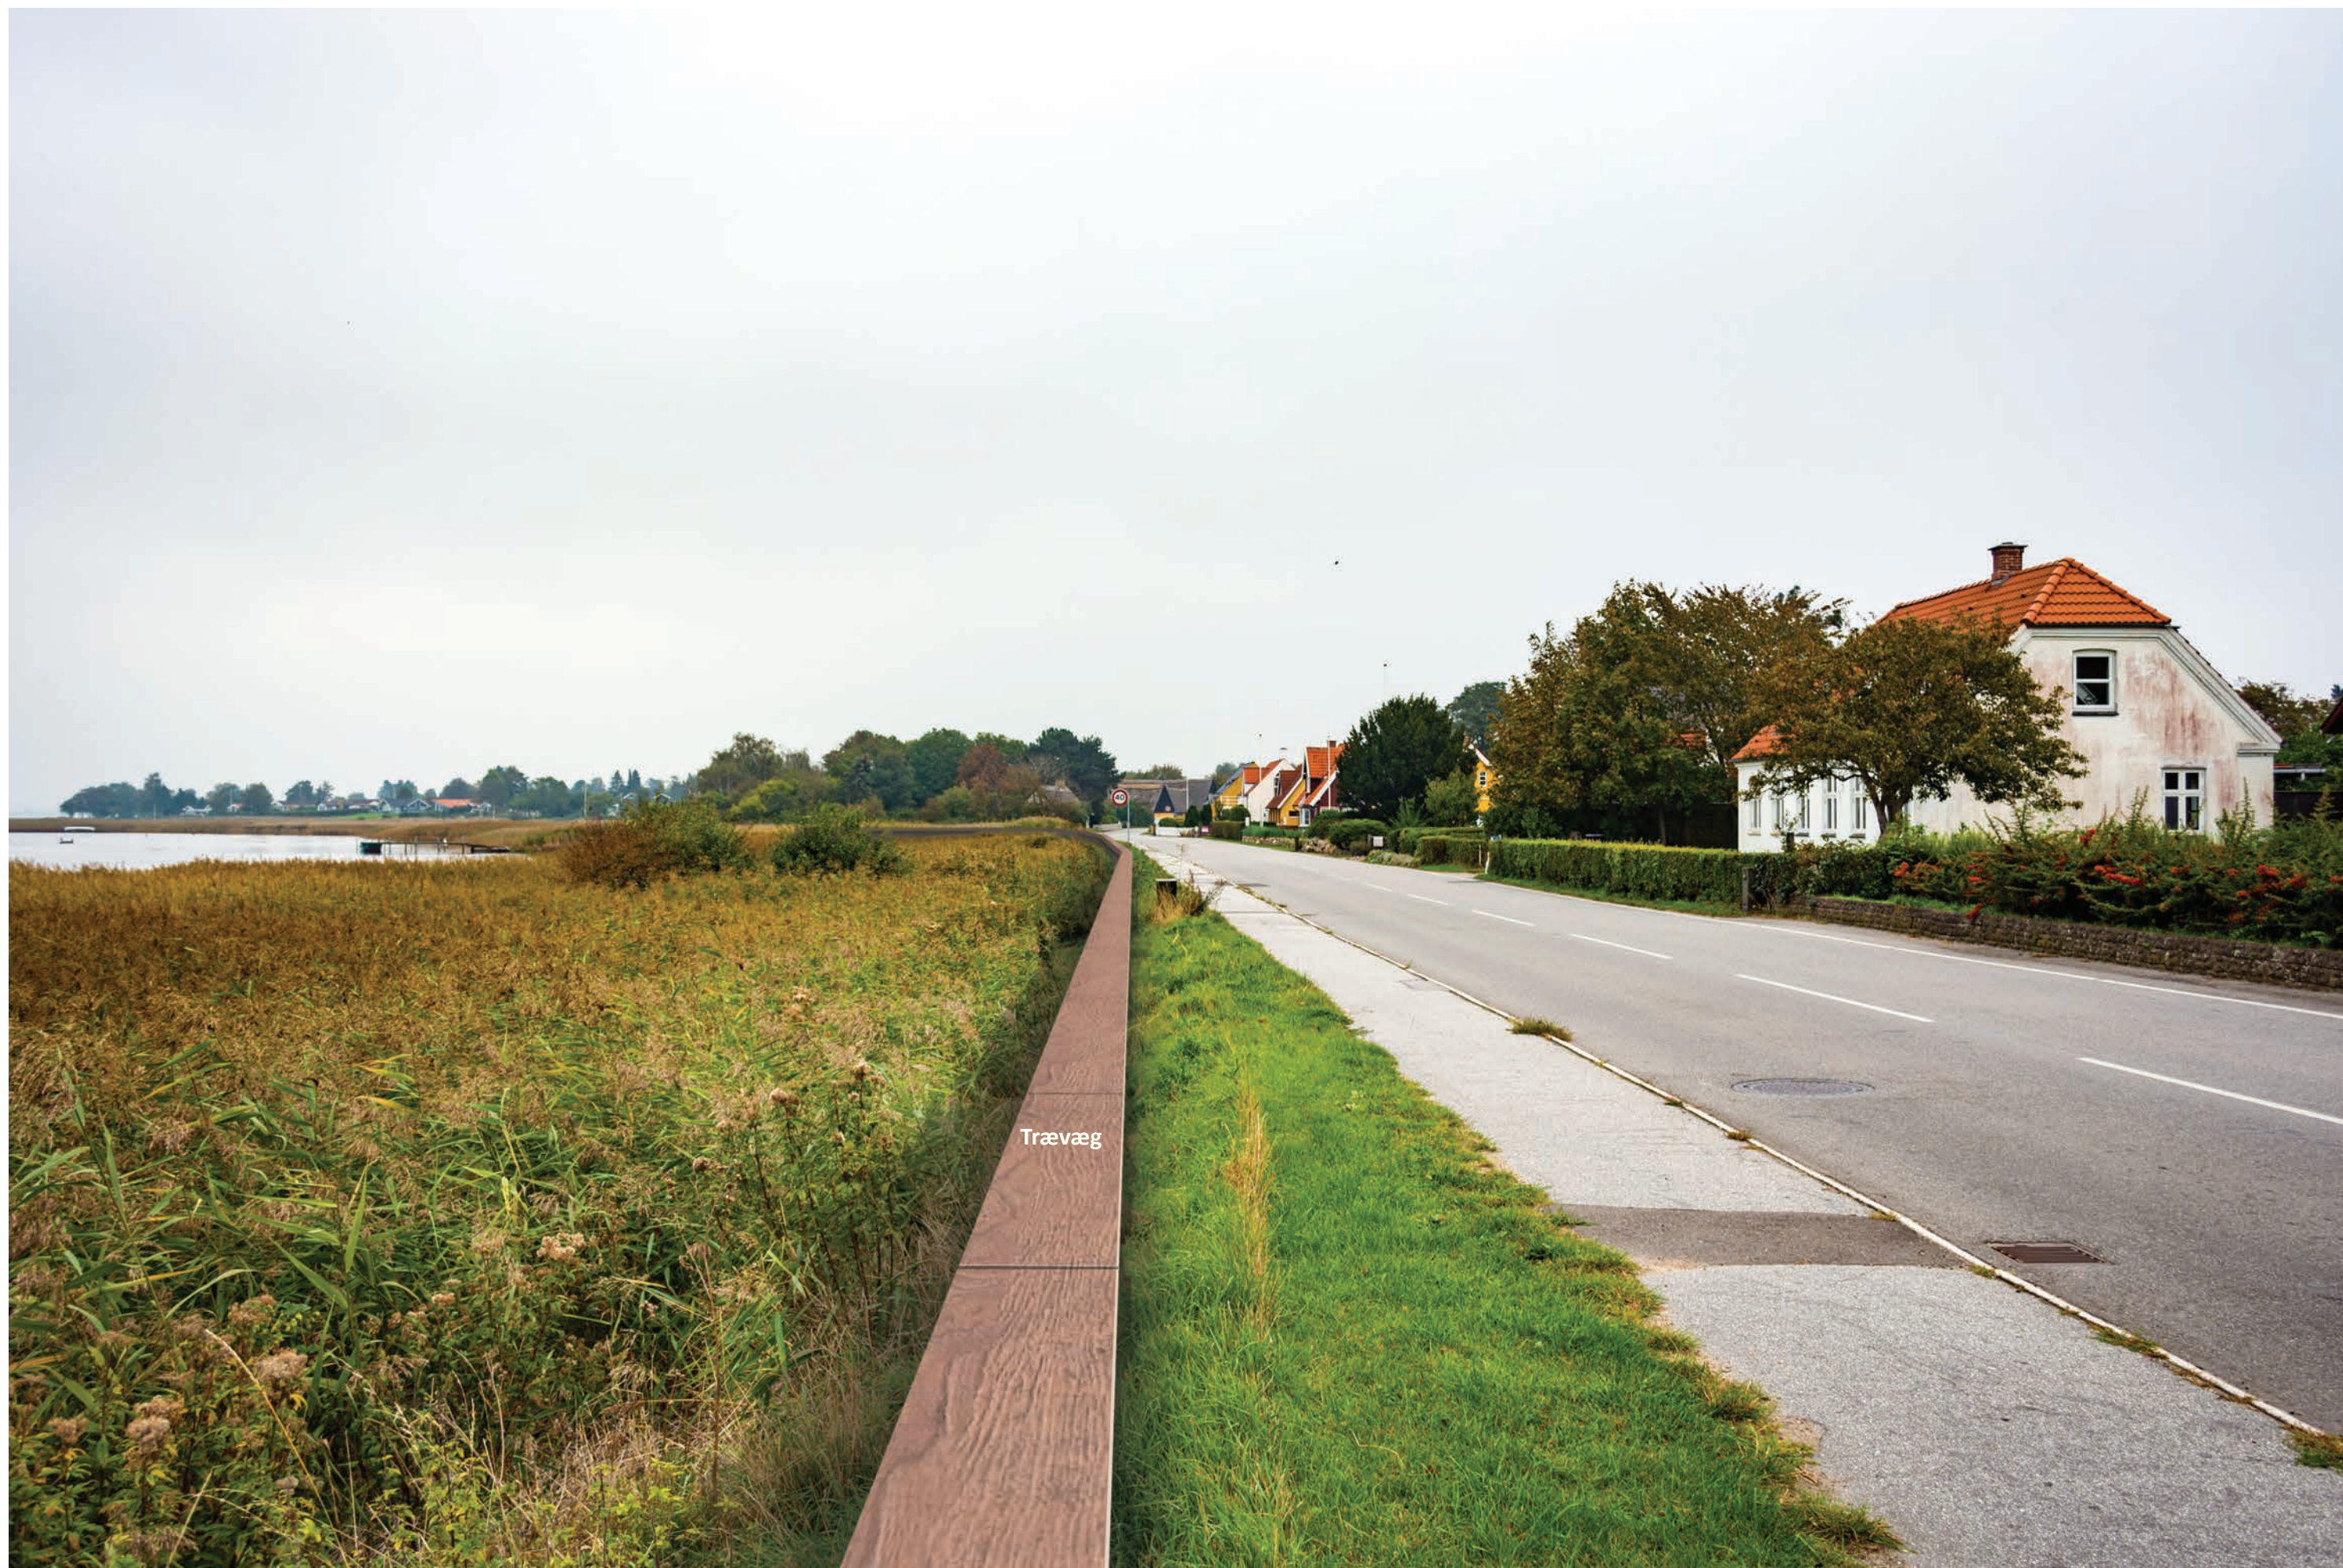
Fotostandpunkt 6 - Visualisering af dige og trævæg i kote 2,3 langs Enø Kystvej
