# Badevandsprofil

## Badevandsprofil for Vesterhave Strand, Karrebæksminde

#### Næstved Kommune

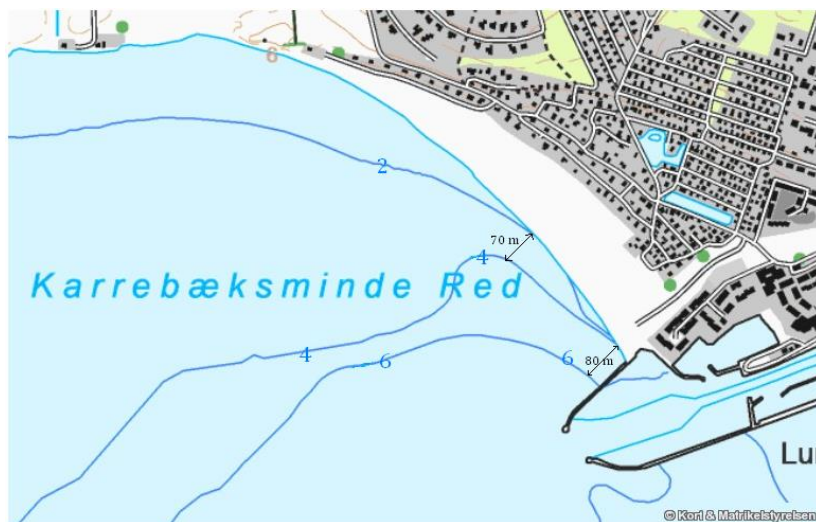
Badende bør være opmærksomme på, at vanddybden stiger hurtigt ud fra kysten ved den sydøstlige del af stranden. Vanddybden ved stranden er vist på det topografiske kort nedenfor (kilde: Kort- og Matrikelstyrelsen). Her ses det, at vanddybden hurtigt stiger til et niveau, hvor det ikke er muligt at bunde. Ved den nordlige del af stranden stiger vanddybden roligere.

Topografisk kort over dybdeforholdene ved kysten ved Vesterhave Strand. Kilde: Kort- og Matrikelstyrelsen.
